# Asbestinventarisatetest

Klein Hoefblad 7, 2930 Brasschaat

Attestnummer : **20250910-000340.000**

Uitgegeven op : **10.09.2025**

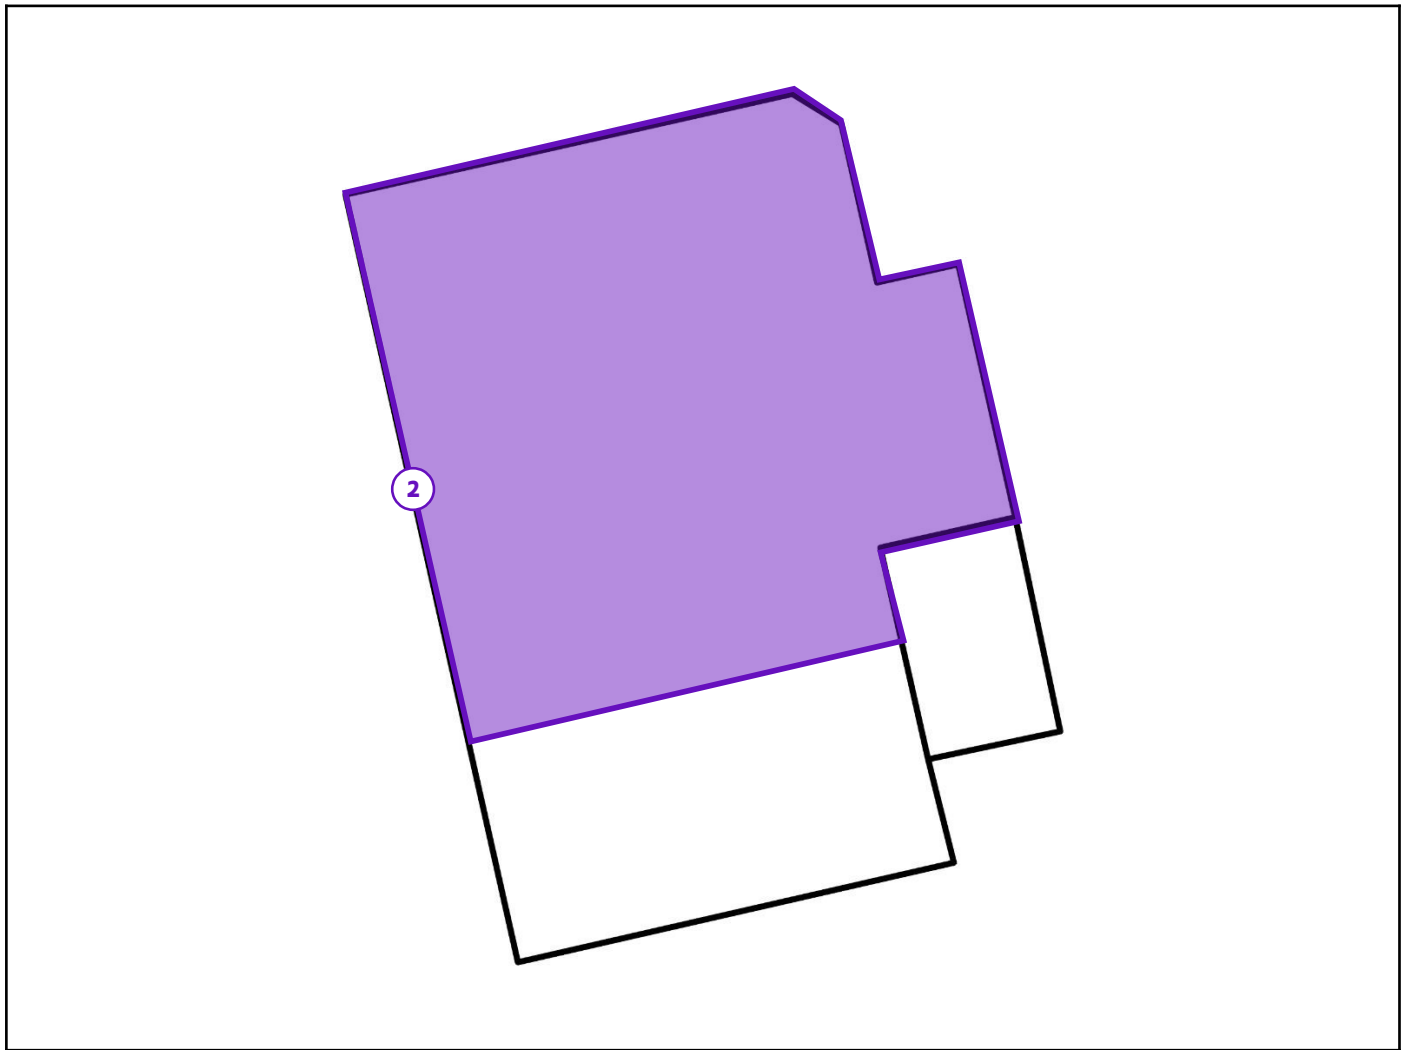
## Plan 1.7: Hoofdgebouw plan

| Beschrijving | Type | Actie |
|---|---|---|
| 2. Afwerking hellend dak | Advies | - |

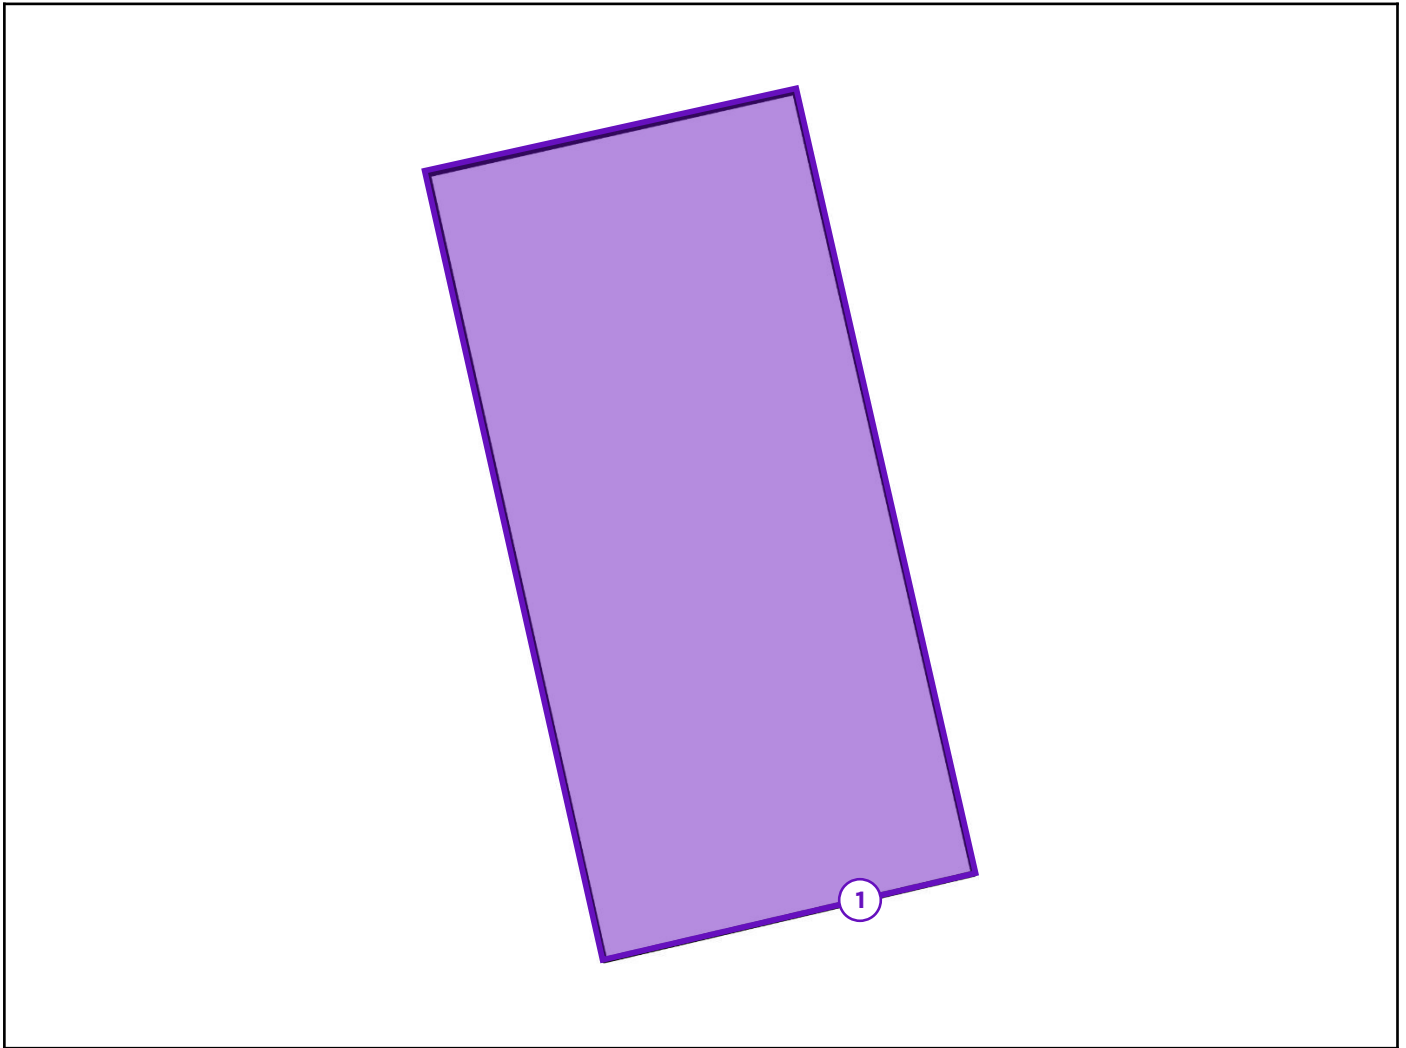
## Plan 2.1: Garage plan

| Beschrijving | Type | Actie |
|---|---|---|
| 1. Roofing GD | Advies | - |

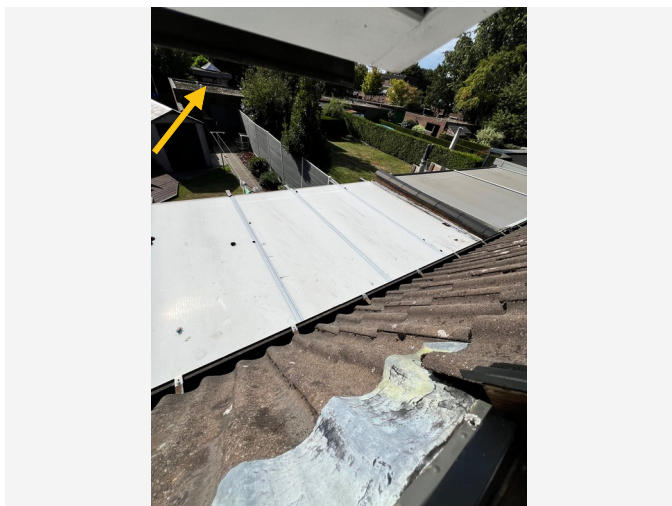
De roofing op het platte dak kan mogelijk asbestvezels bevatten. Het dak is echter onderdeel van de gemene delen van het gebouw met als gevolg dat de roofing geen deel is van dit onderzoek. toch wordt dit materiaal in een adviesfiche opgenomen zodat hier rekening mee wordt gehouden.

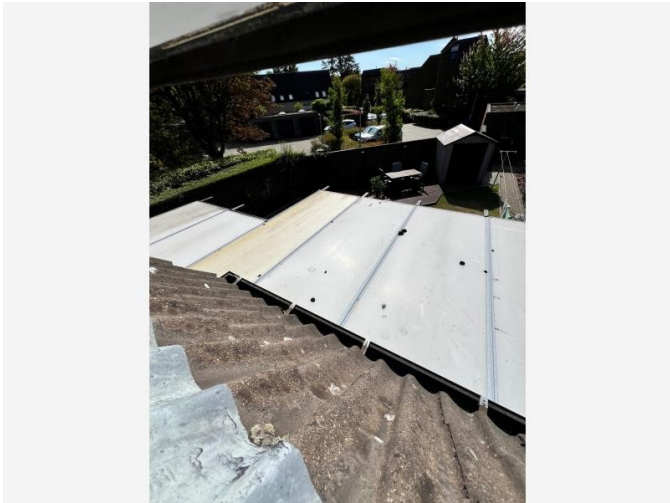
Het hellend dak werd langs binnen afgewerkt met niet-asbestverdachte materialen. om die reden wordt deze adviesfiche opgesteld met de opmerking dat bij ingrijpende renovatiewerken destructief onderzoek is aangewezen om na te gaan of asbesthoudende materialen aanwezig zijn in het dak.

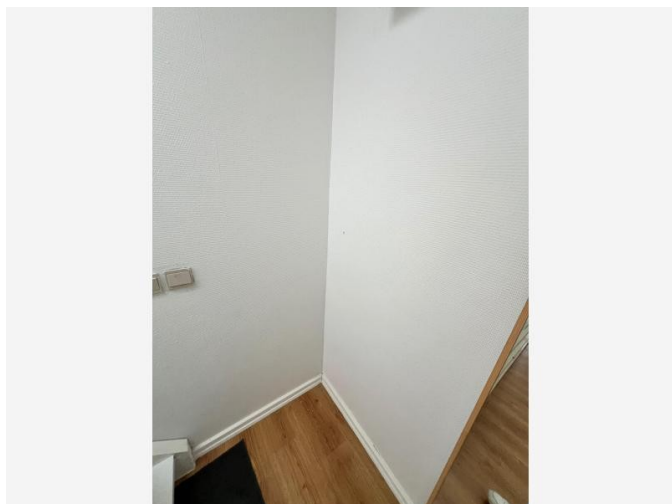
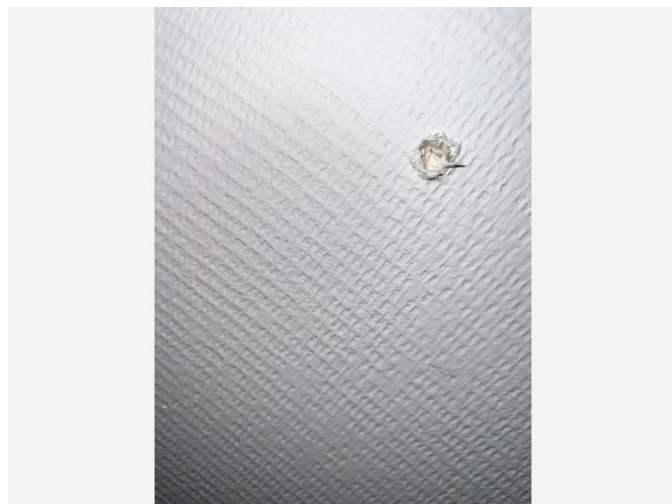
## Fiche 3: Pleisterwerk muren

### Conclusie

Geen asbest

| # | Type | Referentie | Resultaat |
|---|---|---|---|
| 3.1 | Mengmonster | MM01 | Geen asbest |

| Opmerking | Hoeveelheid asbest in het pleisterwerk werd niet bepaald aangezien er geen asbest werd teruggevonden in het mengstaal. |

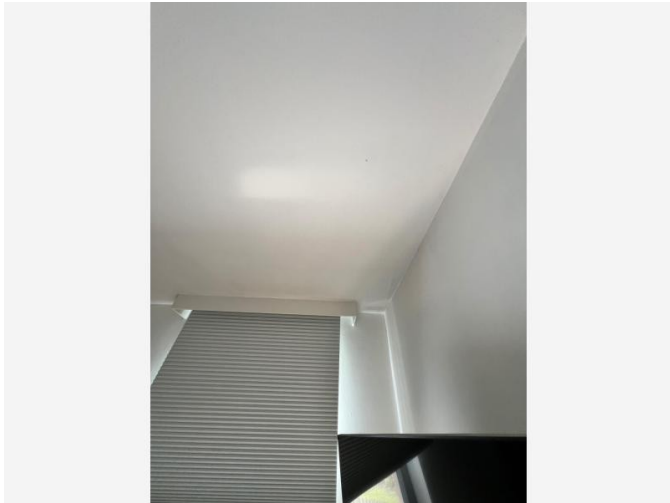
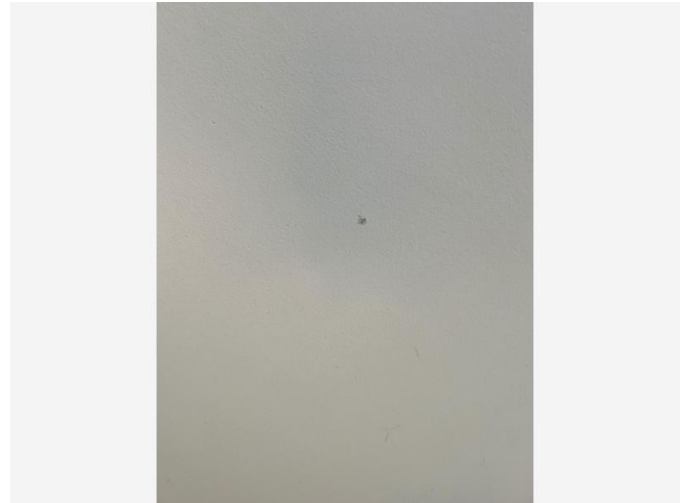
## Fiche 4: Pleisterwerk plafonds

### Conclusie

Geen asbest

| # | Type | Referentie | Resultaat |
|---|---|---|---|
| 4.1 | Mengmonster | MM02 | Geen asbest |

| Opmerking | Hoeveelheid asbest in het pleisterwerk werd niet bepaald aangezien er geen asbest werd teruggevonden in het mengstaal. |
