# Asbestinventarisatetest

Kortestraat 69/1001, 2930 Brasschaat

Attestnummer : **20241103-000158.000**

Uitgegeven op : **03.11.2024**

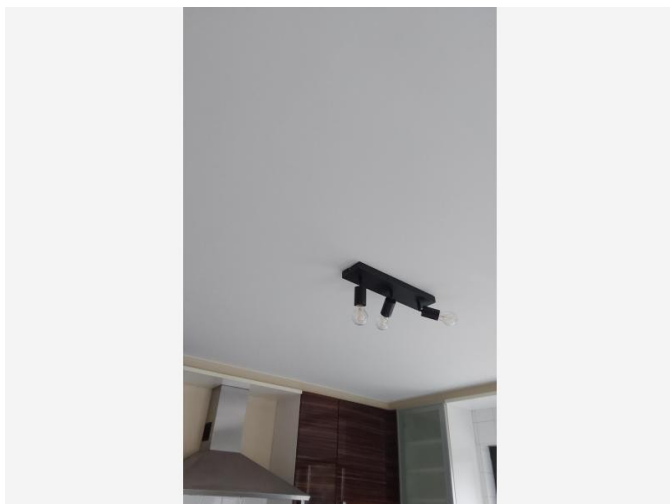
Plafond in de keuken bestaat uit gyproc platen, niet asbestverdacht.

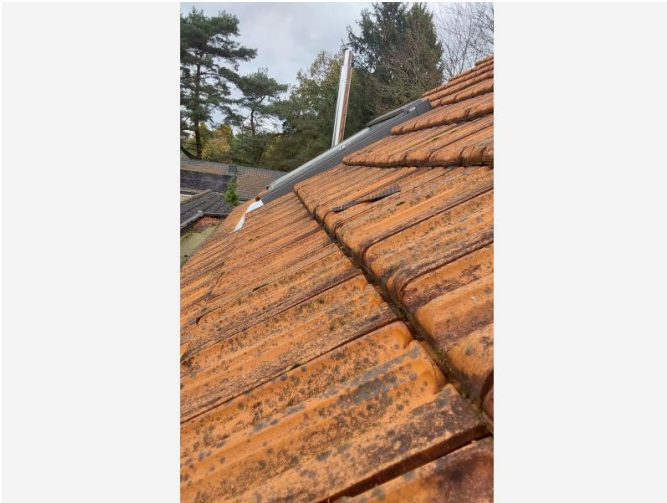
Onderdakplaat niet kunnen vaststellen, dak pannen zaten vast.

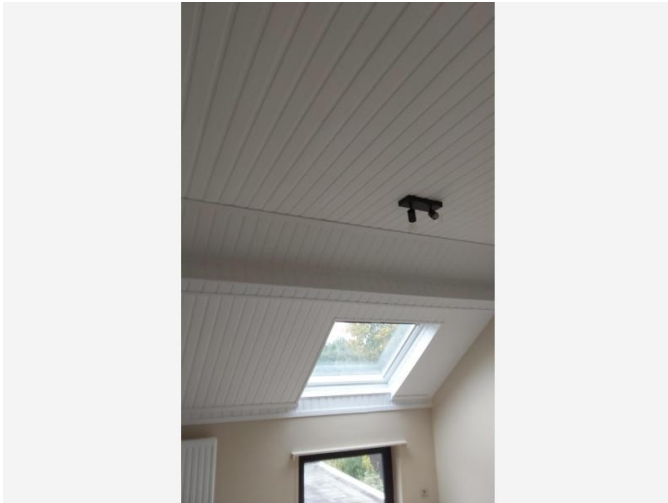
Plafond op het 2de verdieping is uit houten latten, niet asbestverdacht.

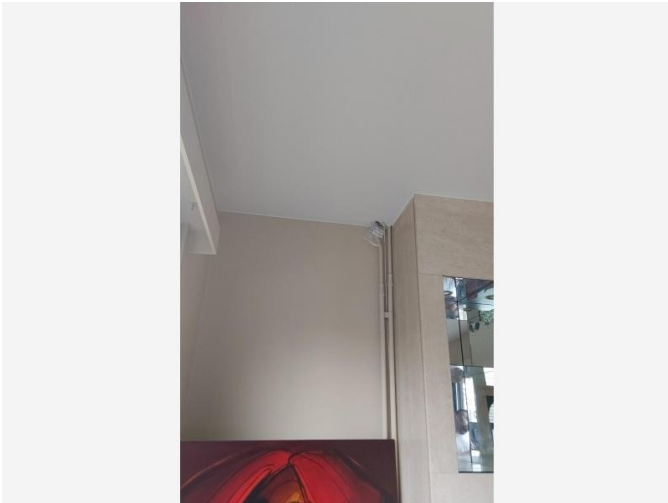
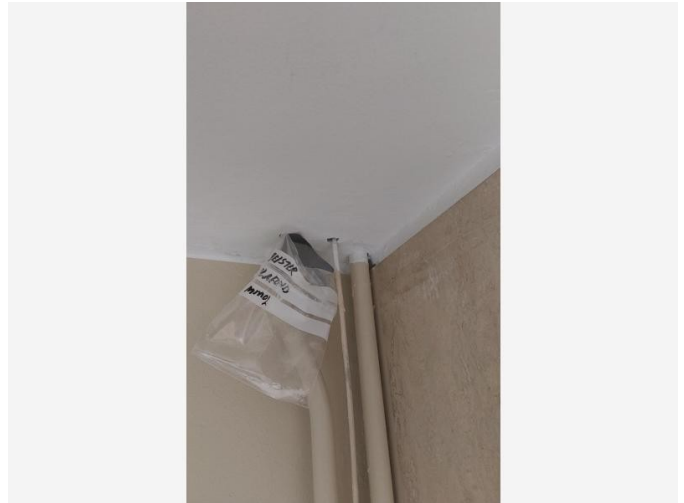
## Fiche 4: Pleister plafond

Geen asbest

| # | Type | Referentie | Resultaat |
|---|---|---|---|
| 4.1 | Mengmonster | Mm02 | Geen asbest |

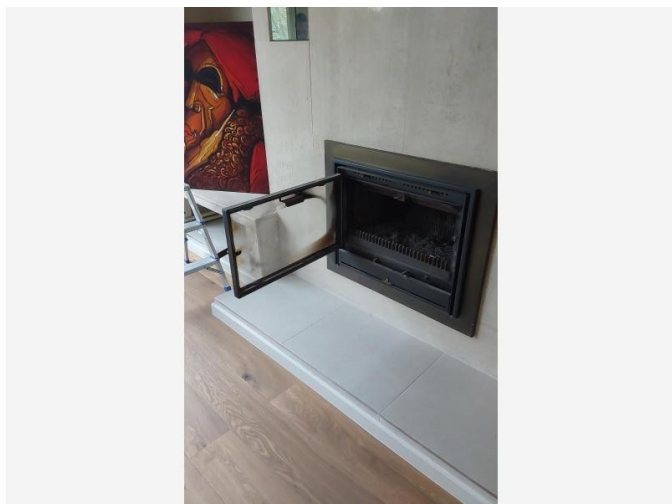
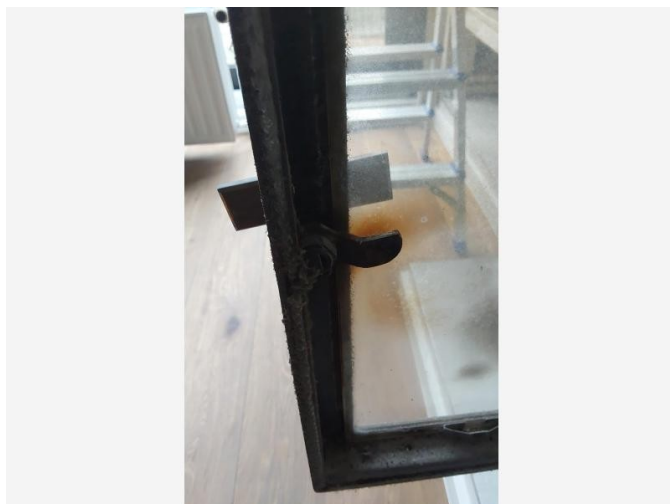
## Fiche 5: Afdichtingskoord

Geen asbest

| # | Type | Referentie | Resultaat |
|---|---|---|---|
| 5.1 | Puntmonster | Mm04 | Geen asbest |

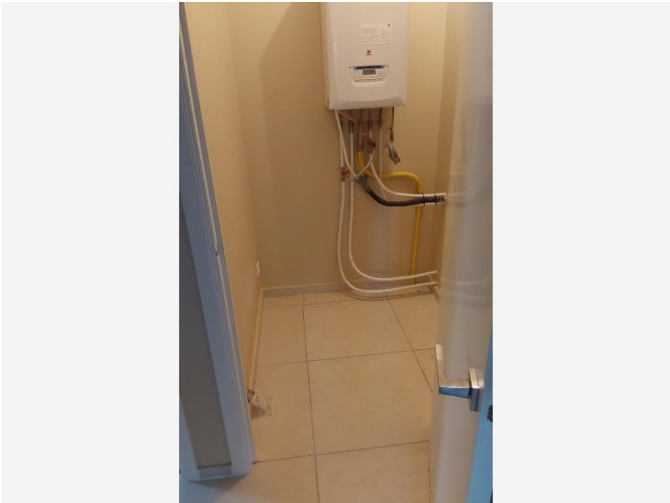
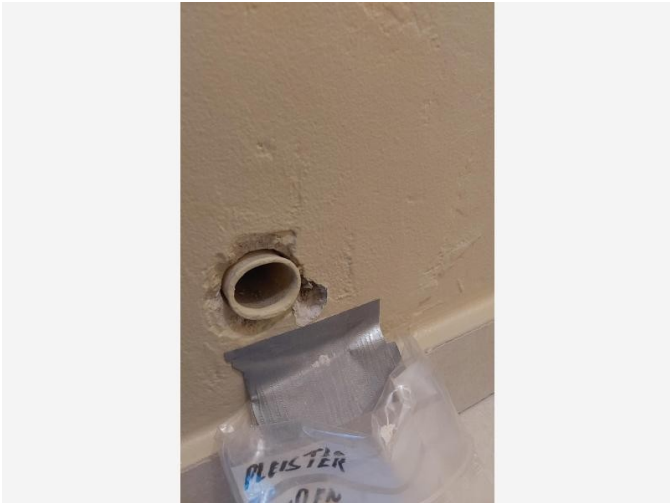
Geen asbest

| # | Type | Referentie | Resultaat |
|---|---|---|---|
| 6.1 | Mengmonster | Mm01 | Geen asbest |

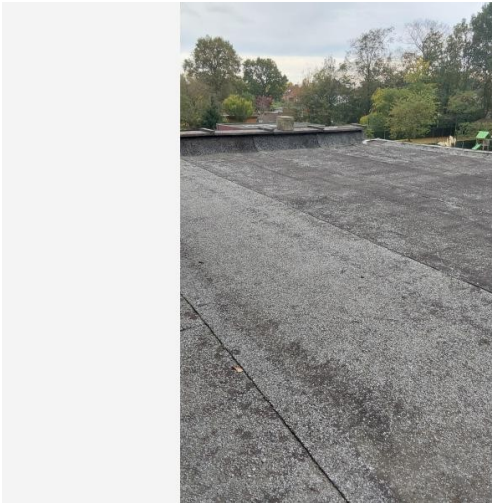
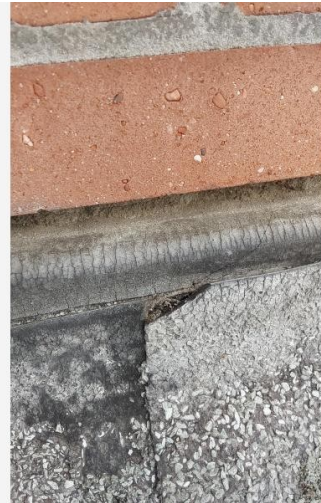
## Fiche 7: Roofing plat dak

Geen asbest

| # | Type | Referentie | Resultaat |
|---|---|---|---|
| 7.1 | Puntmonster | Mm03 | Geen asbest |
