# Asbestinventarisatetest

Deken De Winterstraat 41, 2600 Antwerpen  
Gemeenschappelijke delen

Attestnummer : 20250704-000247.000

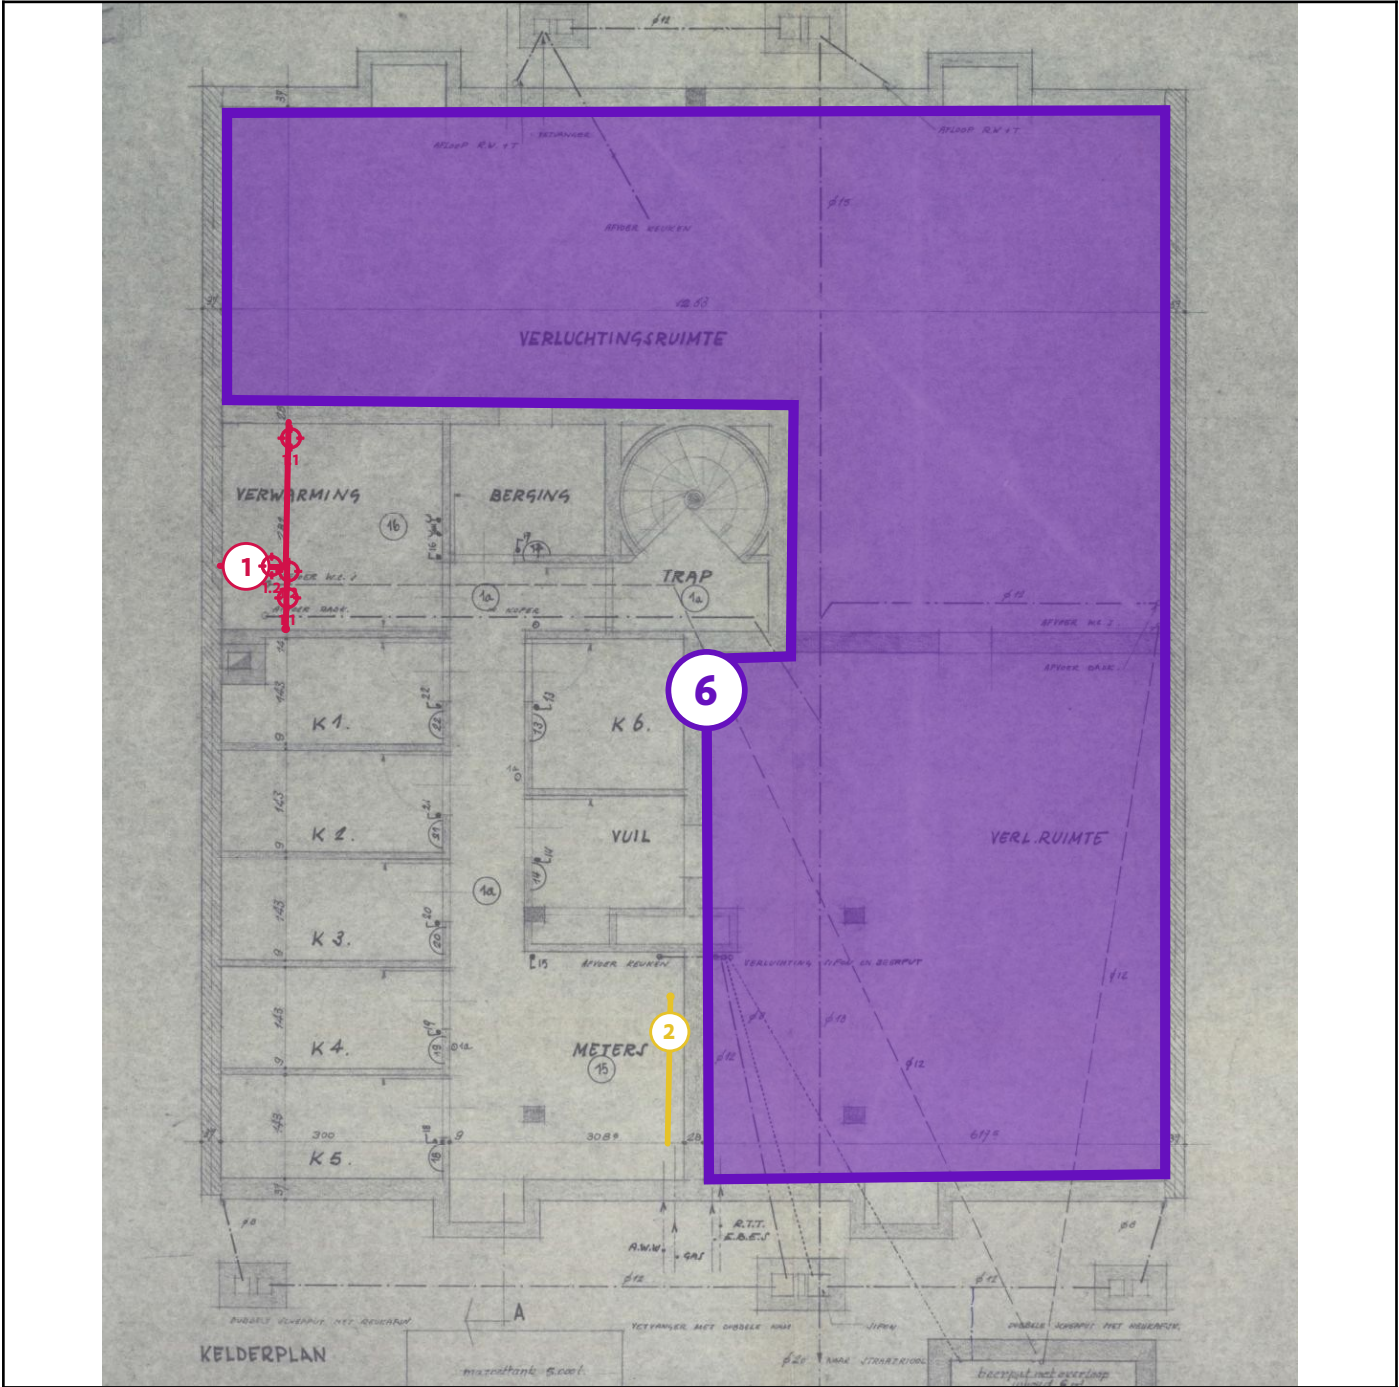
# Plan 1.1: Kelderplan

| Beschrijving | Type | Actie |
|---|---|---|
| 1. Thermische leidingisolatie in gips | Asbestmateriaal | Dringend verwijderen |

| 2. Bakeliet omkasting tellers elektriciteit | Asbestmateriaal | Zorgvuldig beheren |
| 6. Kruipkelder | Beperking | - |

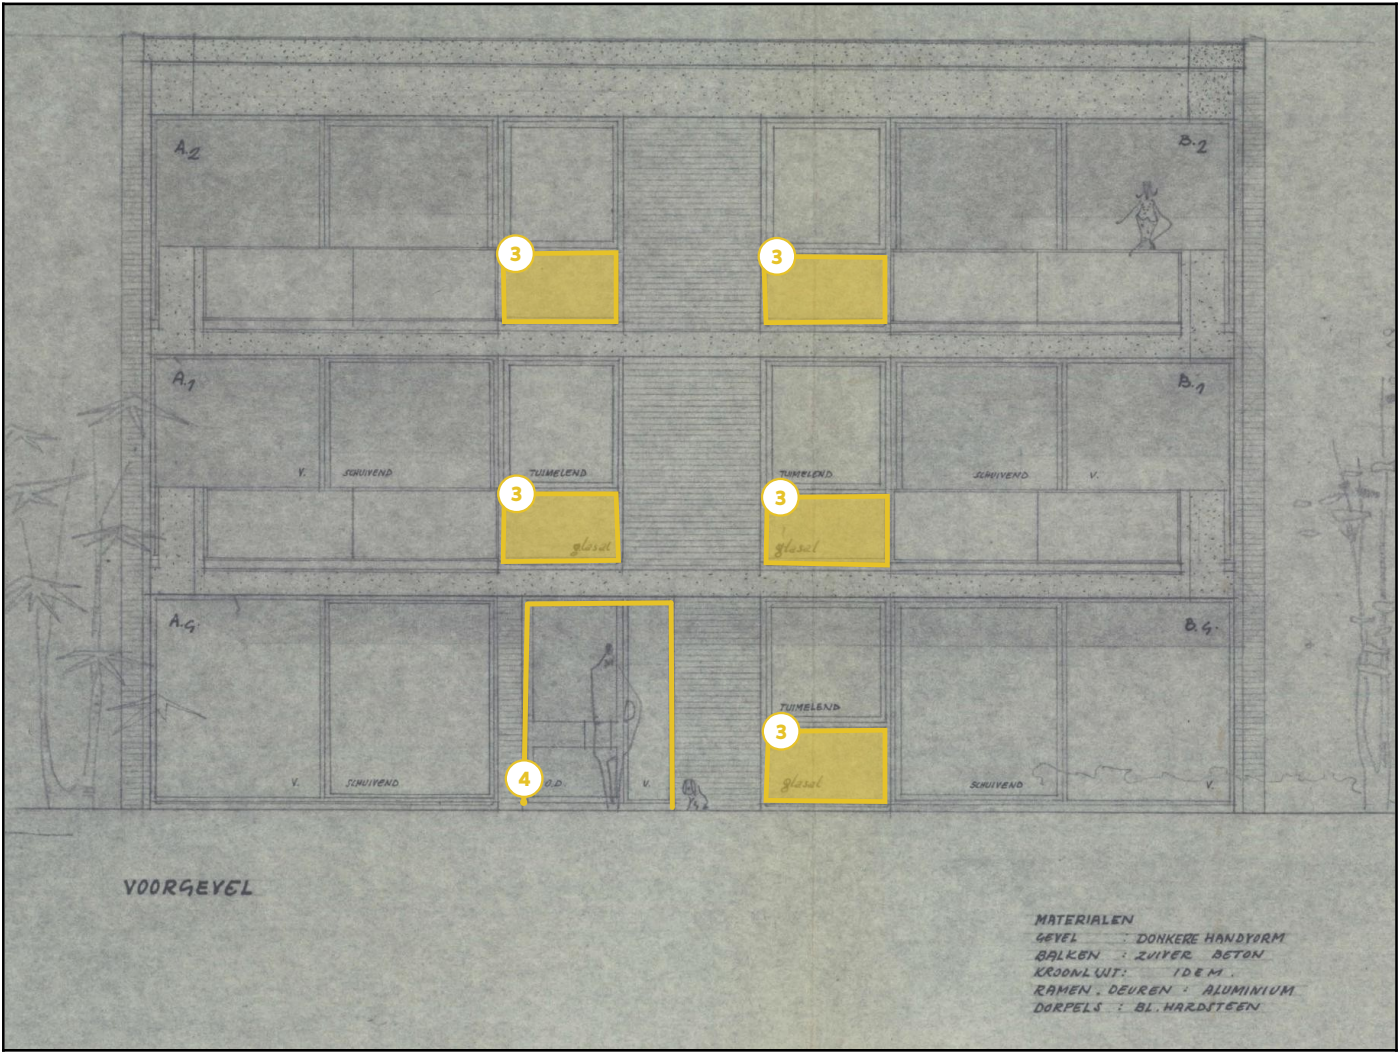
# Plan 1.4: Voorgevel

| Beschrijving | Type | Actie |
|---|---|---|
| 3. Glasal plaat in schrijnwerk | Asbestmateriaal | Zorgvuldig beheren |
| 4. Kit ramen | Asbestmateriaal | Zorgvuldig beheren |

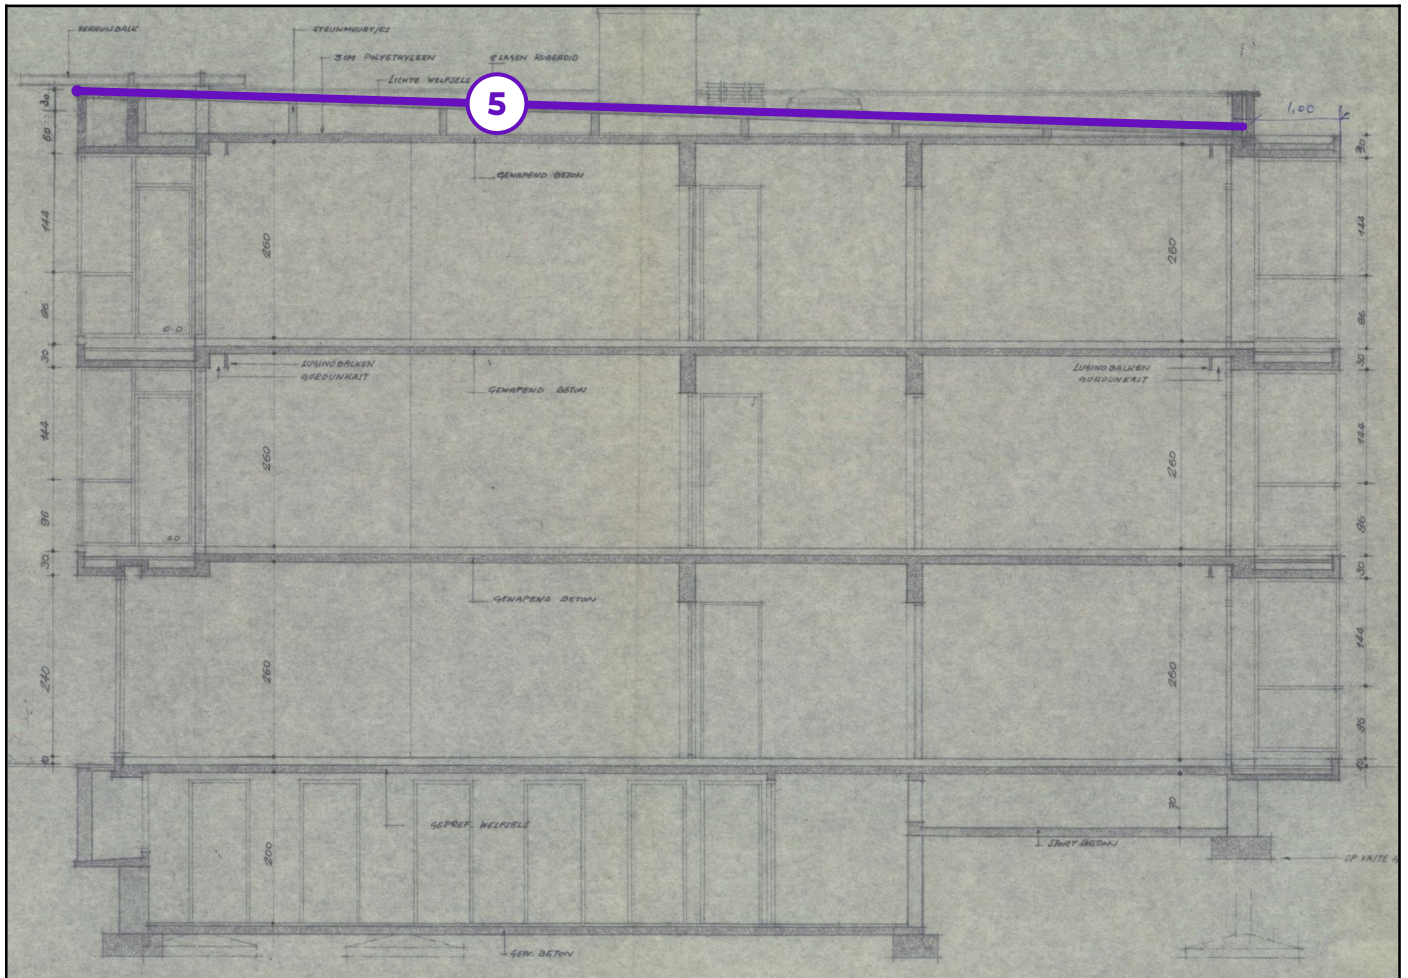
## Plan 1.6: Doorsnede

| Beschrijving | Type | Actie |
|---|---|---|
| 5. Dak niet toegankelijk | Beperking | - |

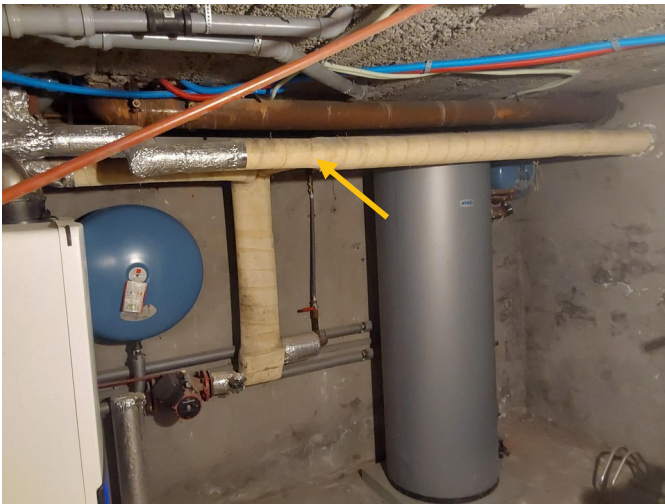
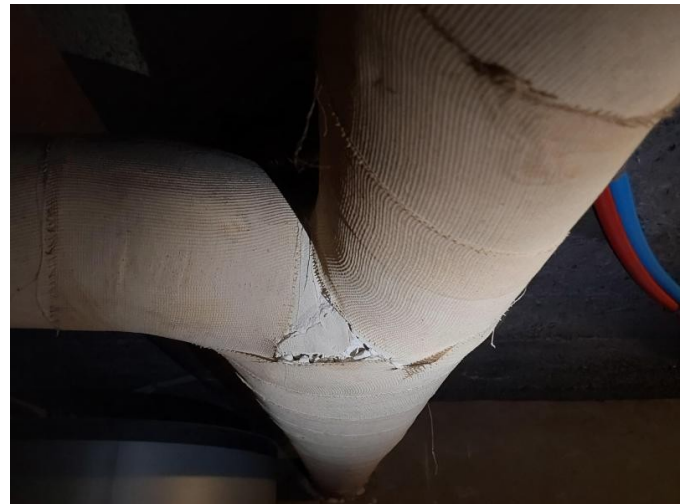
Overzichtsfoto

Detailfoto

Het asbestmateriaal valt onder de mijlpaal van 2034.

**Dringend verwijderen**

| Eindbeoordeling materiaalrisico | Hoog materiaalrisico en/of hoge kans op vezelvrijgave |

| Gebondenheid | Categorie 2: niet-hechtgebonden met matrix |
| Asbestsoort (vezeltype) | Crocidoliet aanwezig |
| Asbestconcentratie | Hoog ( $\geq 50\%$ ) |
| Afschermingsgraad van het gehele materiaal | Geheel of deels (ook) vrij aan de binnenlucht |
| Toestand van het materiaal | Matig beschadigd, matig verweerd |

| # | Type | Referentie | Resultaat |
|---|---|---|---|
| 1.1 | Mengmonster | MM1 | Chrysotiel, Amosiet, Crocidoliet |
| 1.2 | Mengmonster | MM2 | Chrysotiel, Amosiet |

- Scherm in afwachting van verwijdering het asbestmateriaal af van luchtstromingen en verstoring: bijvoorbeeld door het te verpakken, te fixeren, af te dekken, signalisatie - afbakening aan te brengen, ...
- Verwijder dit asbestmateriaal zo snel mogelijk. Volg de toestand goed op.

- Hermetische zone (erkend asbestverwijderaar)  
Gipsisolatie wordt losgesneden van dragermateriaal (leiding), asbesthoudend gips zal gemakkelijk verbrossen. Om geen asbestvezels te verspreiden naar de omgeving, dient een onderdrukzone te worden opgesteld. Dit mag dus enkel door een erkend verwijderaar verwijderd worden in een hermetische zone.

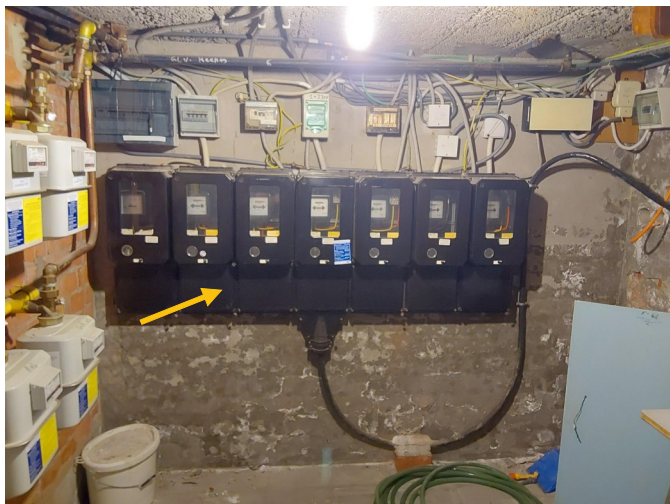
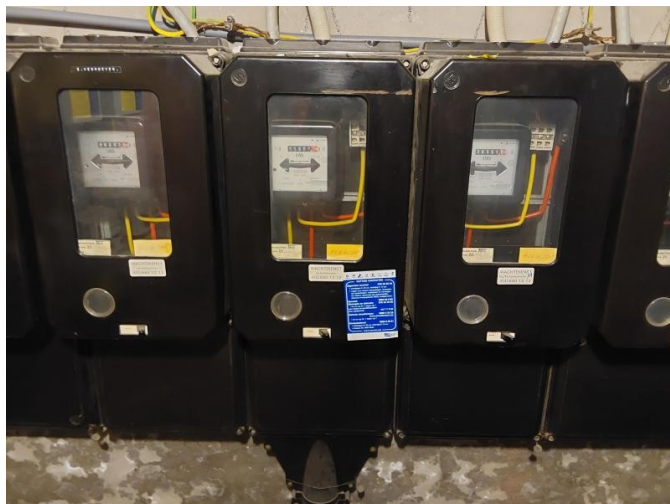
Overzichtsfoto

Detailfoto

Het asbestmateriaal valt onder de mijlpaal van 2040.

Zorgvuldig beheren

| Eindbeoordeling materiaalrisico | Laag materiaalrisico en/of verlaagde kans op vezelvrijgave |

| Gebondenheid | Categorie 1: hechtgebonden in oorsprong |
| Asbestsoort (vezeltype) | Crocidoliet aanwezig |
| Toestand van het materiaal | Onbeschadigd, niet verweerd |

- Zorg voor een veilig beheer. Vermijd het beschadigen van het asbestmateriaal. Controleer de toestand jaarlijks op wijzigingen.

- Eenvoudige handelingen: mag via doe-het-zelf of door werknemer(s) met opleidingsattest eenvoudige handelingen  
Hechtgebonden toepassing die kan worden losgeschroefd en in 1 geheel kan worden verwijderd.

Bakeliet zekeringen en verdeelkasten zijn asbestverdacht en kunnen best als dusdanig behandeld worden. Ze kunnen door een particulier of aannemer zelf verwijderd worden mits het nemen van de nodige voorzorgsmaatregelen. (FFP3 mondkap, handschoenen, wegwerpovertrek type 5/6).

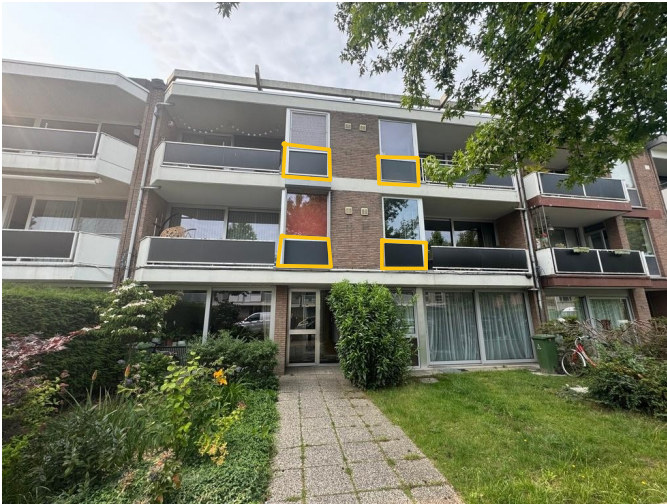
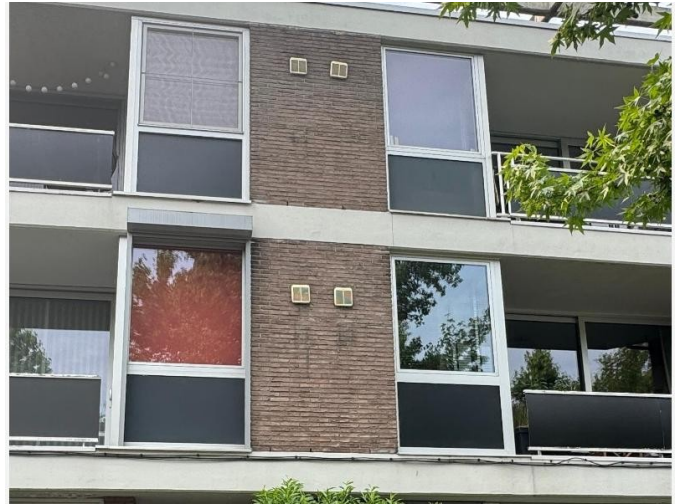
Overzichtsfoto

Detailfoto

Het asbestmateriaal valt onder de mijlpaal van 2040.

Zorgvuldig beheren

| Eindbeoordeling materiaalrisico | Laag materiaalrisico en/of verlaagde kans op vezelvrijgave |

| Asbestsoort (vezeltype) | Crocidoliet aanwezig |
| Toestand van het materiaal | Onbeschadigd, niet verweerd |

| Opmerking | De originele beplating in het schrijnwerk is van Glasal, zoals aangeduid op de plannen. Panelen kunnen per appartement eventueel al vervangen zijn. |

- Zorg voor een veilig beheer. Vermijd het beschadigen van het asbestmateriaal. Controleer de toestand jaarlijks op wijzigingen.

- Eenvoudige handelingen: mag via doe-het-zelf of door werknemer(s) met opleidingsattest eenvoudige handelingen  
Hechtgebonden toepassing die kan worden verwijderd uit het schrijnwerk zonder gebroken te worden. Men moet rond de toepassing de plaat vrijmaken. Indien men toch de toepassing zou breken, dient men een erkend verwijderaar in te schakelen. Draag hierbij de nodige veiligheidsmiddelen (FFP3 mondkap, wegwerpovertrek klasse 5/6 en handschoenen)

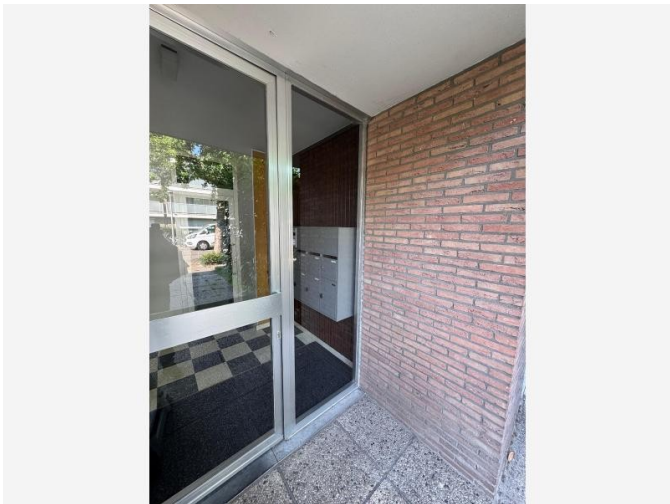
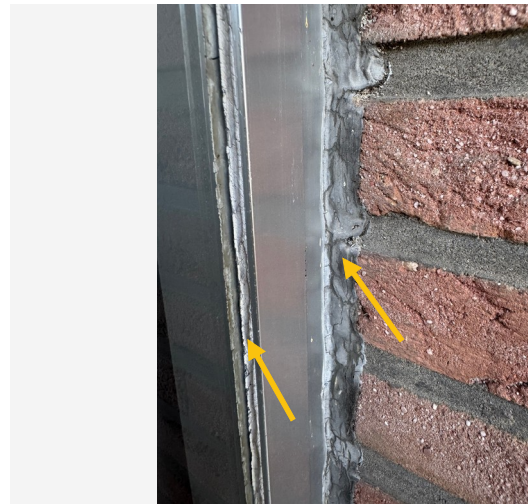
Overzichtsfoto

Detailfoto

Het asbestmateriaal valt onder de mijlpaal van 2040.

Zorgvuldig beheren

| Eindbeoordeling materiaalrisico | Laag materiaalrisico en/of verlaagde kans op vezelvrijgave |

| Asbestsoort (vezeltype) | Amfibool aanwezig, uitgezonderd crocidoliet |
| Toestand van het materiaal | Licht beschadigd, licht verweerd. Intact calciumsilicaatmateriaal of categorie III 'gebondenheid' |

| Opmerking | Het gewicht is een beredeneerde schatting. Kit zit zowel tussen profiel en glas als tussen profiel en muur. |

- Zorg voor een veilig beheer. Vermijd het beschadigen van het asbestmateriaal. Controleer de toestand jaarlijks op wijzigingen.
- Voer bijkomende staalname(s) uit.

- Eenvoudige handelingen: enkel door erkend asbestverwijderaar  
De kit is hechtgebonden, maar kan niet verwijderd worden zonder breken/afschrapen waardoor er een verhoogde kans is op vezelvrijgave. Hierdoor wordt het aangeraden om een erkend asbestverwijderaar in te schakelen.

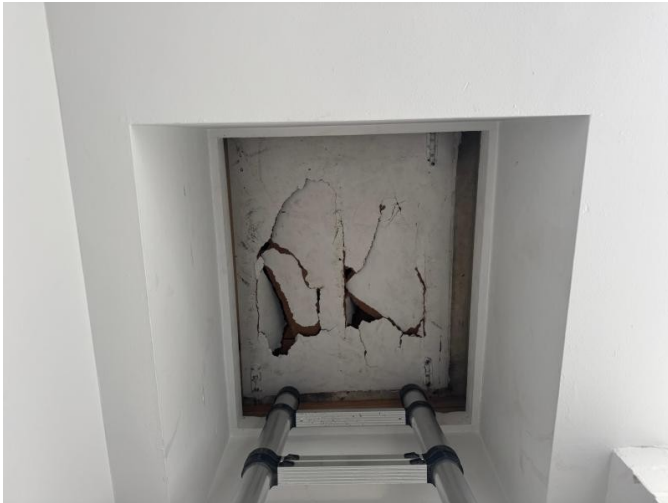
*Situeringsfoto*

**Reden:** Slotvaste toegangspoort, -deur of -luik

**Uitleg van de asbestdeskundige:** Het luik om het dak te betreden was langs buiten vastgezet met gewicht en kon niet worden geopend.

Hierdoor is er geen volledige risicobeoordeling mogelijk. De dakbedekking zelf is recent vernieuwd (factuur).

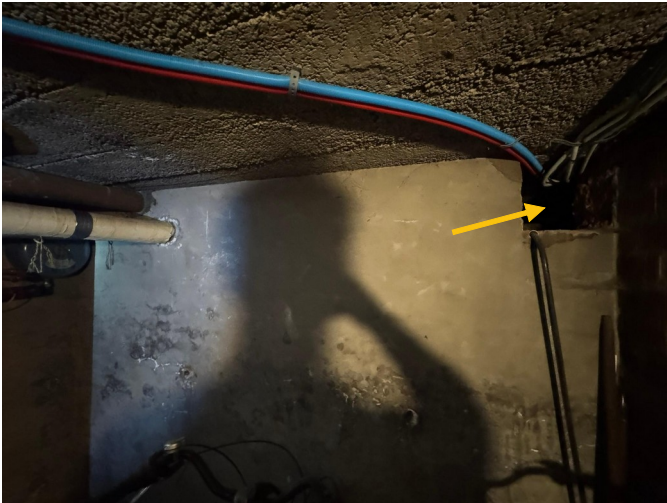
*Situeringsfoto*

**Reden:** Het onderzoek kan niet uitgevoerd worden binnen de bepalingen van de Welzijnswet

**Uitleg van de asbestdeskundige:** Een kruipkelder wordt aanzien als een besloten plaats en valt buiten het inspectiegebied van een standaard asbestattest. Let er bij het betreden dus op dat er eventueel nog verdachte toepassingen aanwezig kunnen zijn.

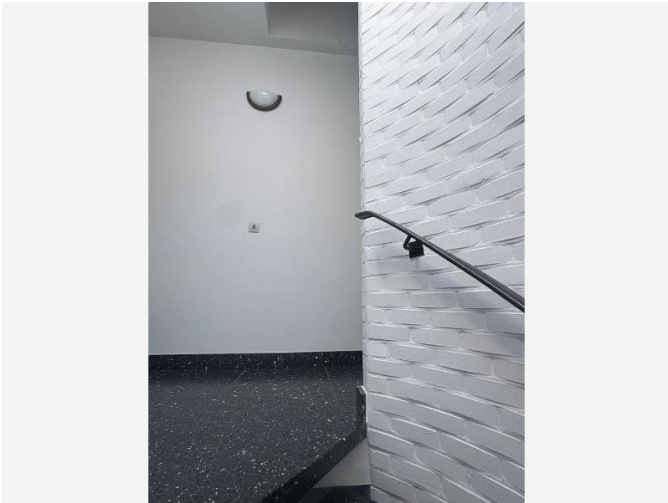
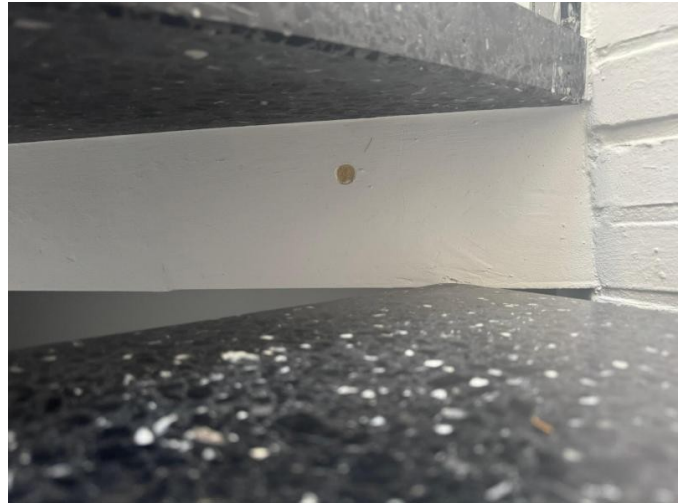
## Fiche 7: Pleisterwerk trappenhal

Geen asbest

| # | Type | Referentie | Resultaat |
|---|---|---|---|
| 7.1 | Mengmonster | MM3 | Geen asbest |

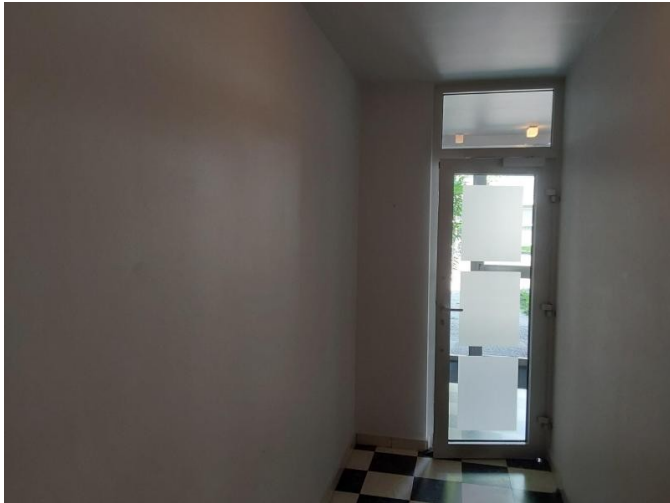
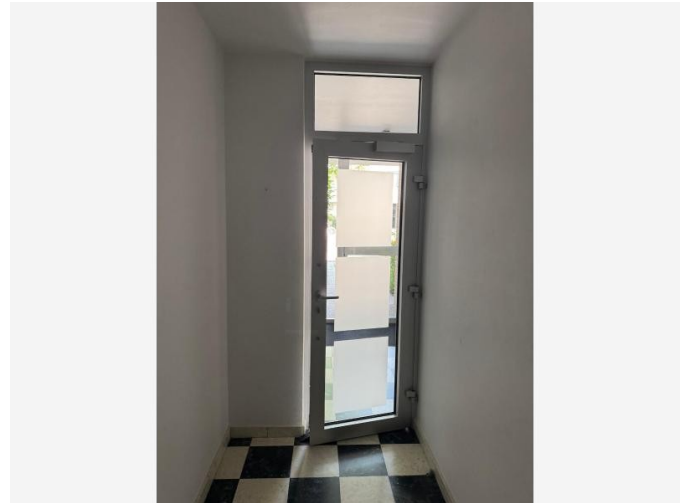
## Fiche 8: Pleisterwerk muren hal

Geen asbest

| # | Type | Referentie | Resultaat |
|---|---|---|---|
| 8.1 | Mengmonster | MM4 | Geen asbest |

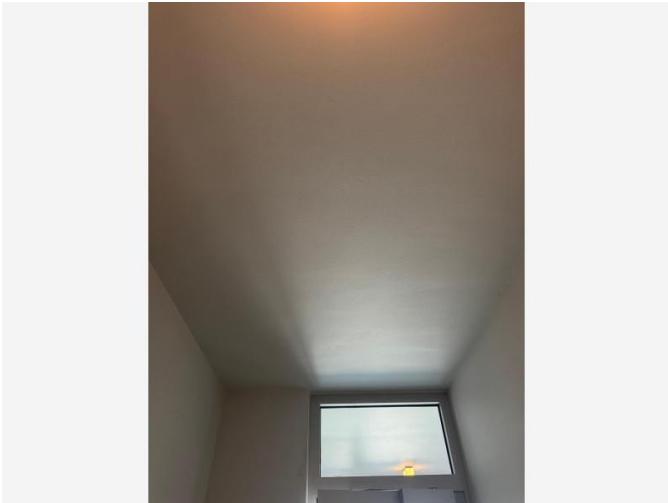
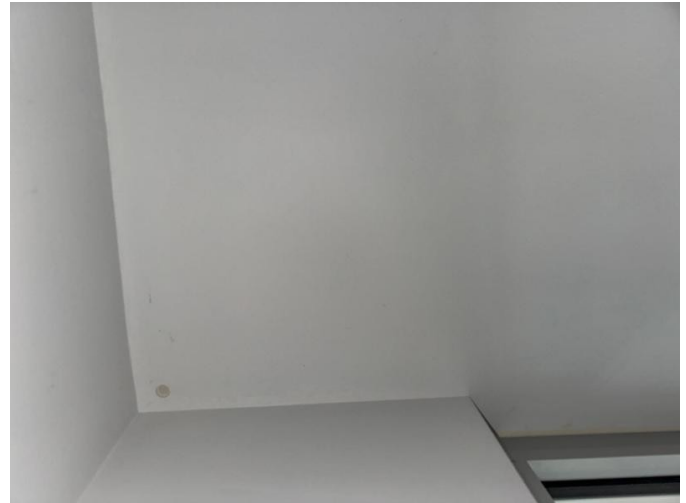
## Fiche 9: Pleisterwerk plafond hal

Geen asbest

| # | Type | Referentie | Resultaat |
|---|---|---|---|
| 9.1 | Mengmonster | MM5 | Geen asbest |
