# Asbestinventarisatetest

Mechelsesteenweg 245/101, 2018 Antwerpen

Attestnummer : 20260115-000310.000

# Zone 1: Hoofdgebouw

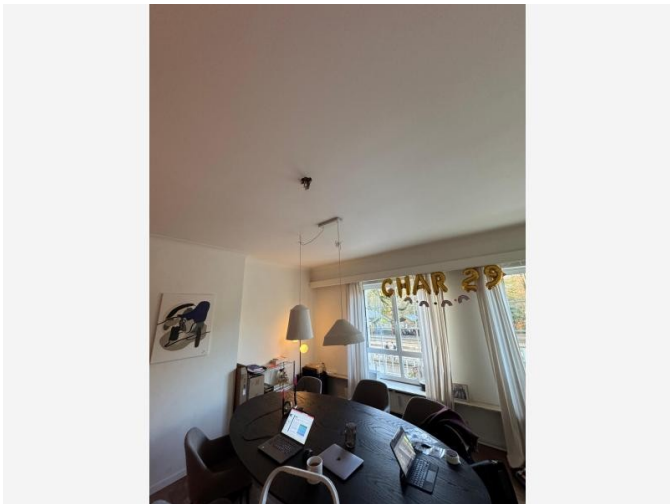
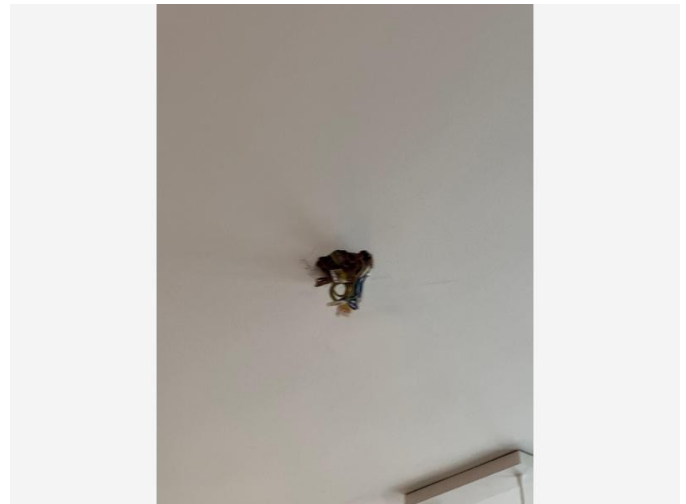
Het asbestmateriaal valt onder de mijlpaal van 2040.

| Eindbeoordeling materiaalisico | Laag materiaalisico en/of verlaagde kans op vezelvrijgave |

| Gebondenheid | Categorie 2: niet-hechtgebonden met matrix |
| Asbestsoort (vezeltype) | Alleen chrysotiel |
| Asbestconcentratie | Laag (< 50%) |
| Toestand van het materiaal | Onbeschadigd, niet verweerd |

| # | Type | Referentie | Resultaat |
|---|---|---|---|
| 1.1 | Mengmonster | #2 Pleisterwerk plafond | Chrysotiel |

| Opmerking | Beperkt tot 2 monsters gezien valse plafonds in vochtige ruimte en stookruimte; aanvullend onderzoek is vereist om de zones en ruimtes af te bakenen met asbesthoudende pleisterwerk (niet in kader van dit asbest attest) |

- Zorg voor een veilig beheer. Vermijd het beschadigen van het asbestmateriaal. Controleer de toestand jaarlijks op wijzigingen.
- Voer bijkomende staalname(s) uit.

- Hermetische zone (erkend asbestverwijderaar)  
Deze toepassing mag uitsluitend door een erkende asbestverwijderaar via de methodiek van hermetische zone verwijderd worden omdat verwijdering via de methodiek van eenvoudige handelingen en/of couveusezakmethode niet toegelaten is. De verwijdering leidt automatisch tot een verhoogd risico op vrijgave van asbestvezels (maximale concentratie 0,01 vezels/cm - CODEX Art. VI.3-54). (Bron: CODEX - Art. VI.3-61.- par 1.).  
De lijst van erkende asbestverwijderaars vindt u hier:  
<https://werk.belgie.be/nl/erkenningen/erkenning-asbest-bedrijven-erkend-voor-afbraak-verwijderingswerken>  
Bewaar zorgvuldig alle bewijsdocumenten van de asbestverwijdering (facturen, werkplannen, foto's, afgiftebewijzen afval, vrijgavemetingen, etc.). Deze documenten zijn belangrijk voor een correcte actualisatie van het asbestinventarisatetest.  
Meer informatie over asbestverwijdering vindt u in de rubriek 'Toelichting' achteraan in het asbestinventarisatetest en via deze link:

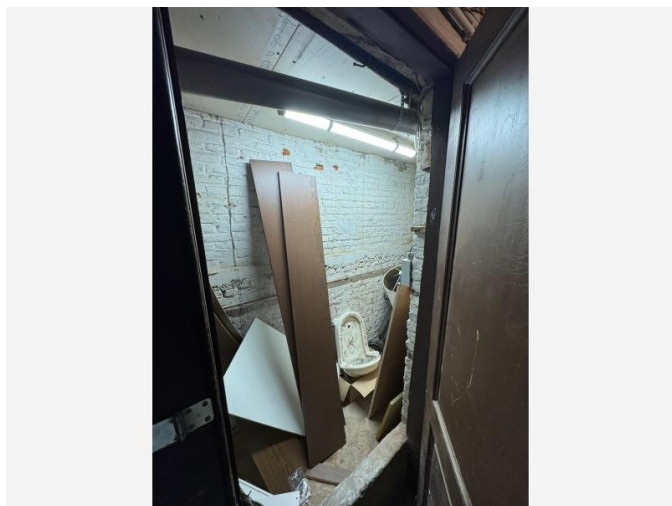
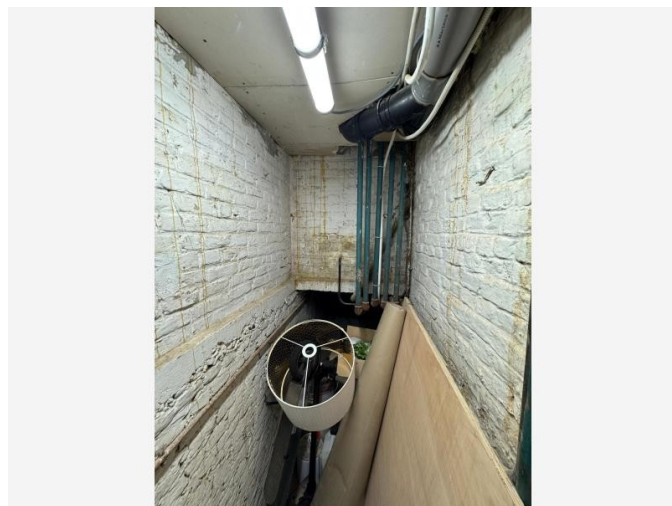
Geen asbestverdachte toepassingen aangetroffen in de privatieve kelderberging; gipskarton plafondbedekking

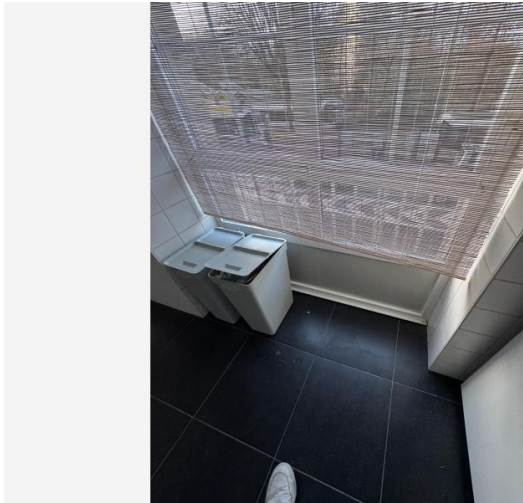
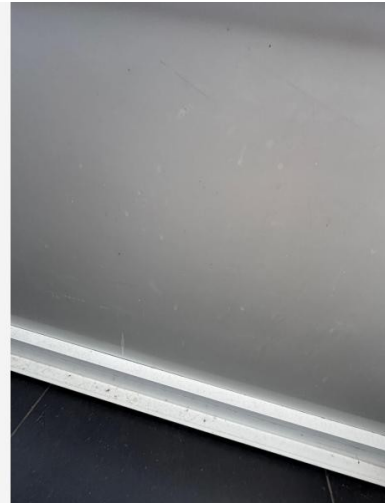
Betreft aluminium

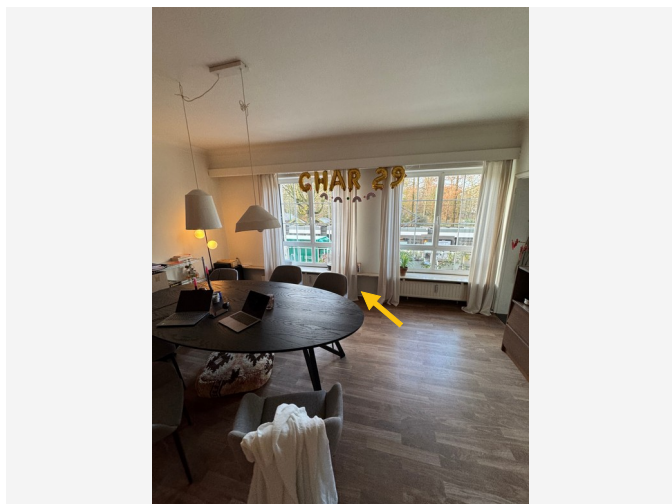
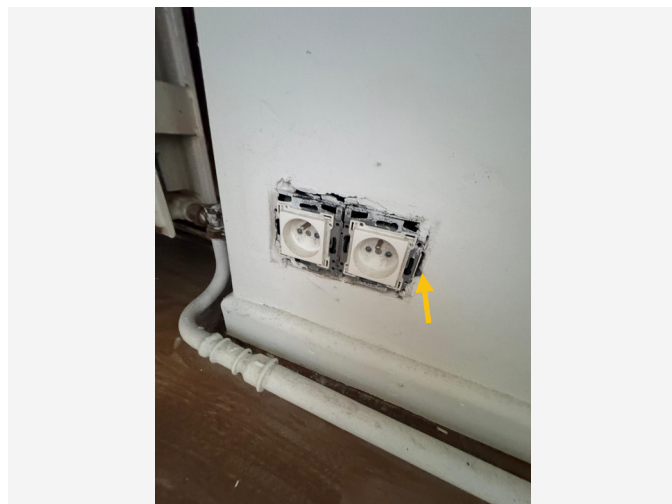
## Fiche 4: Pleisterwerk wanden

Geen asbest

| # | Type | Referentie | Resultaat |
|---|---|---|---|
| 4.1 | Mengmonster | #1 Pleisterwerk muren | Geen asbest |

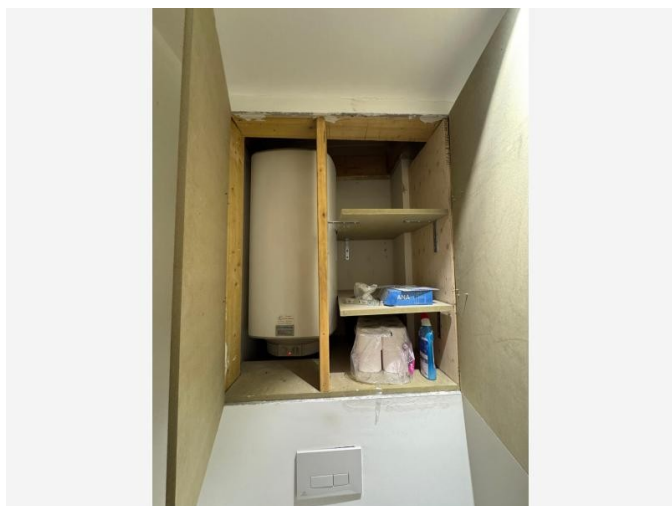
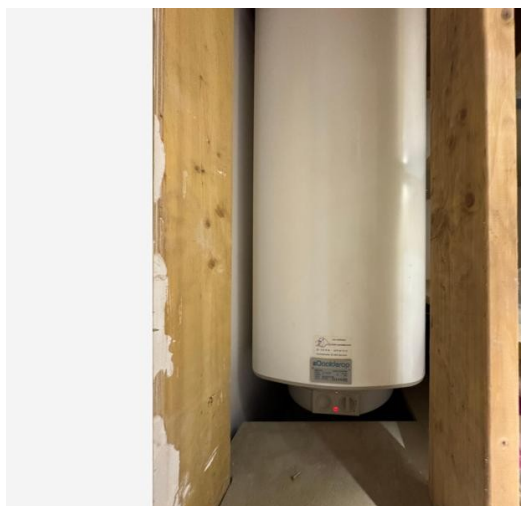
### Fiche 5: Stookketel & doorstroomer (keuken)

| Beschrijving | Notitie | Terug te vinden op plannen |
|---|---|---|
| Fiche 5: Stookketel & doorstroomer (keuken) | Geen asbestverdachte toepassingen aan of rond de ketel aangetroffen | Plan 1.2: Appartement +1 |

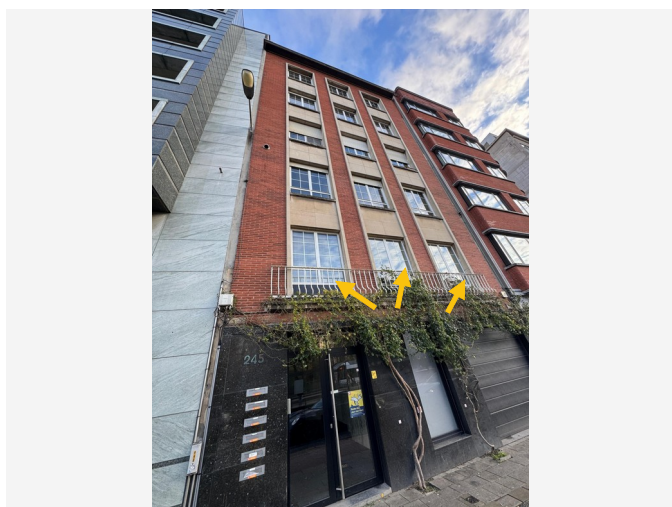
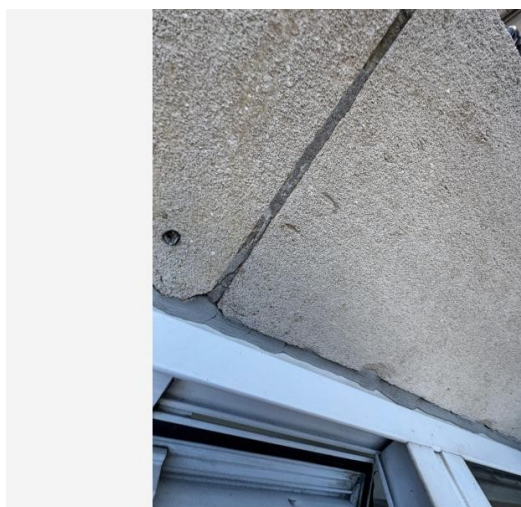
### Fiche 6: Afdichtingsmateriaal aan schrijnwerk

| Beschrijving | Notitie | Terug te vinden op plannen |
|---|---|---|
| Fiche 6: Afdichtingsmateriaal aan schrijnwerk | Zowel tussen frame-glas als frame-gevel;<br>Aan de ramen achteraan (slaapkamer) geen mastiek aanwezig | Plan 1.2: Appartement +1 |
