# Asbestinventarisatattest

Maantjessteenweg 118, 2170 Antwerpen

Attestnummer : 20260108-000051.000

Uitgegeven op : 08.01.2026

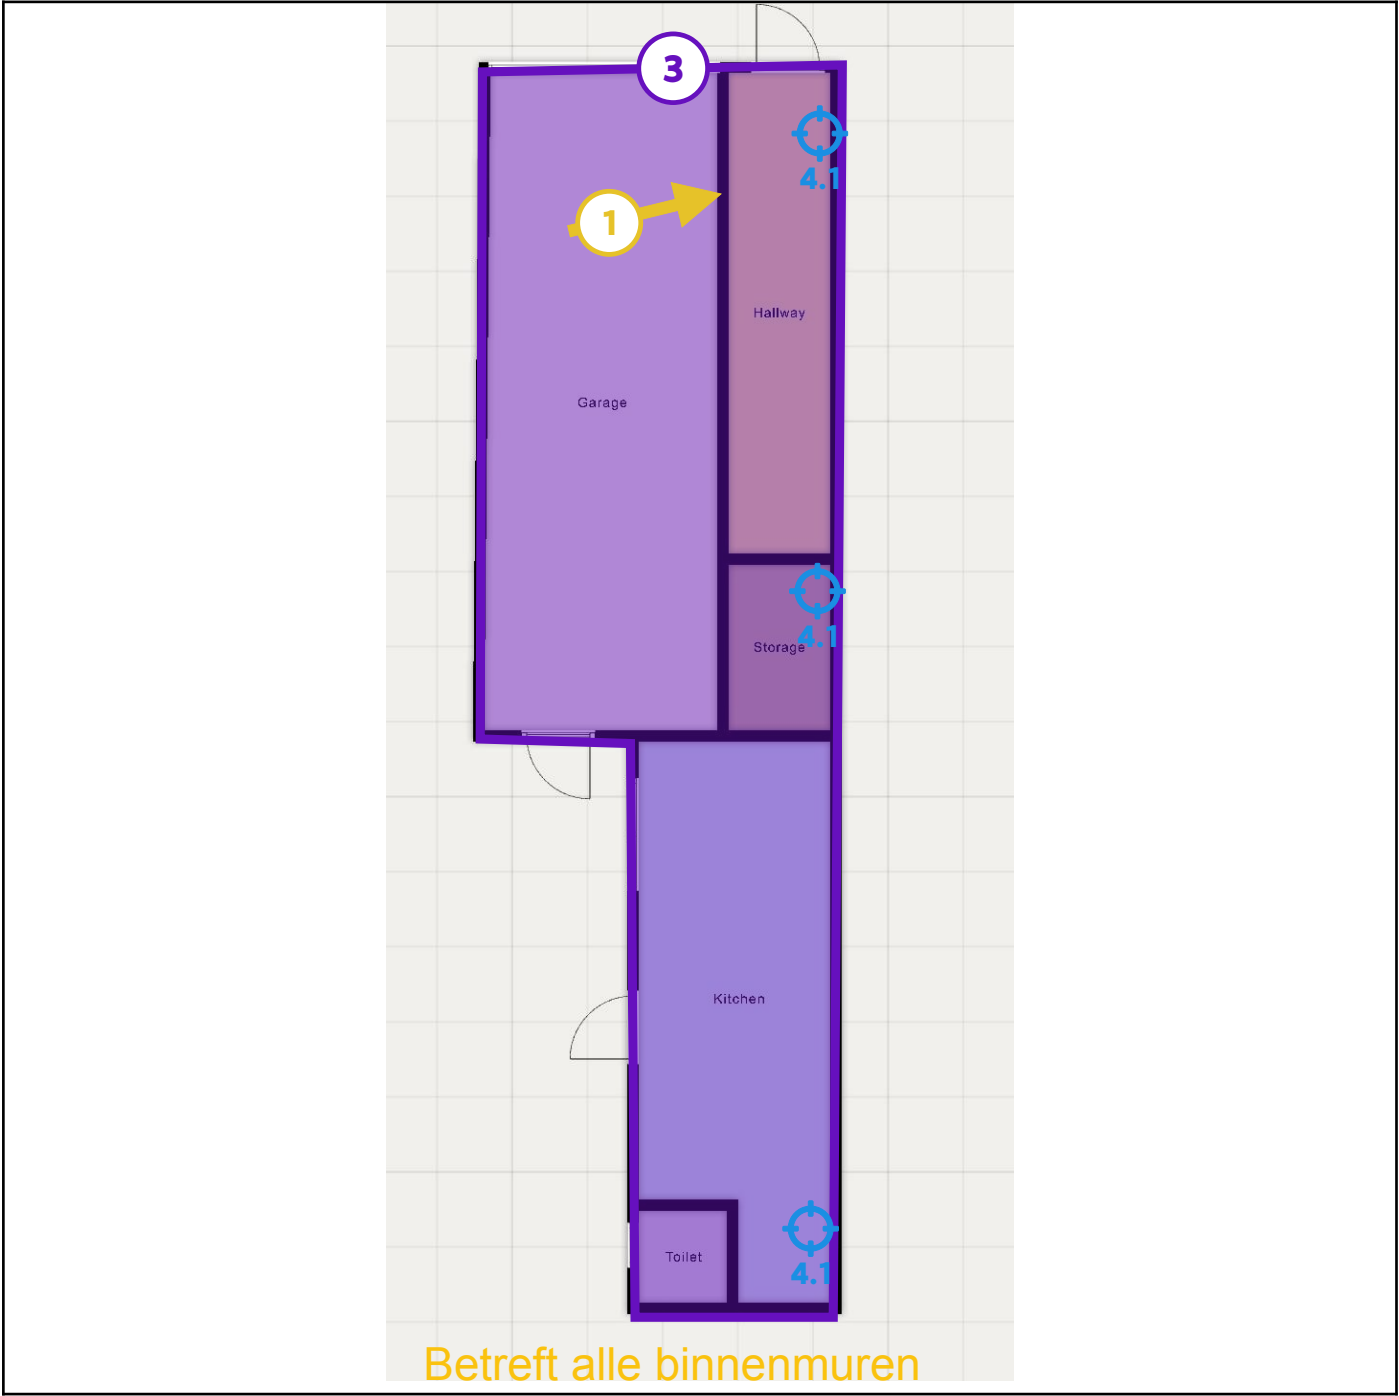
# Plan 1.1: Gelijkvloers

| Beschrijving | Type | Actie |
|---|---|---|
| 1. Bakelieten elementen | Asbestmateriaal | Zorgvuldig beheren |

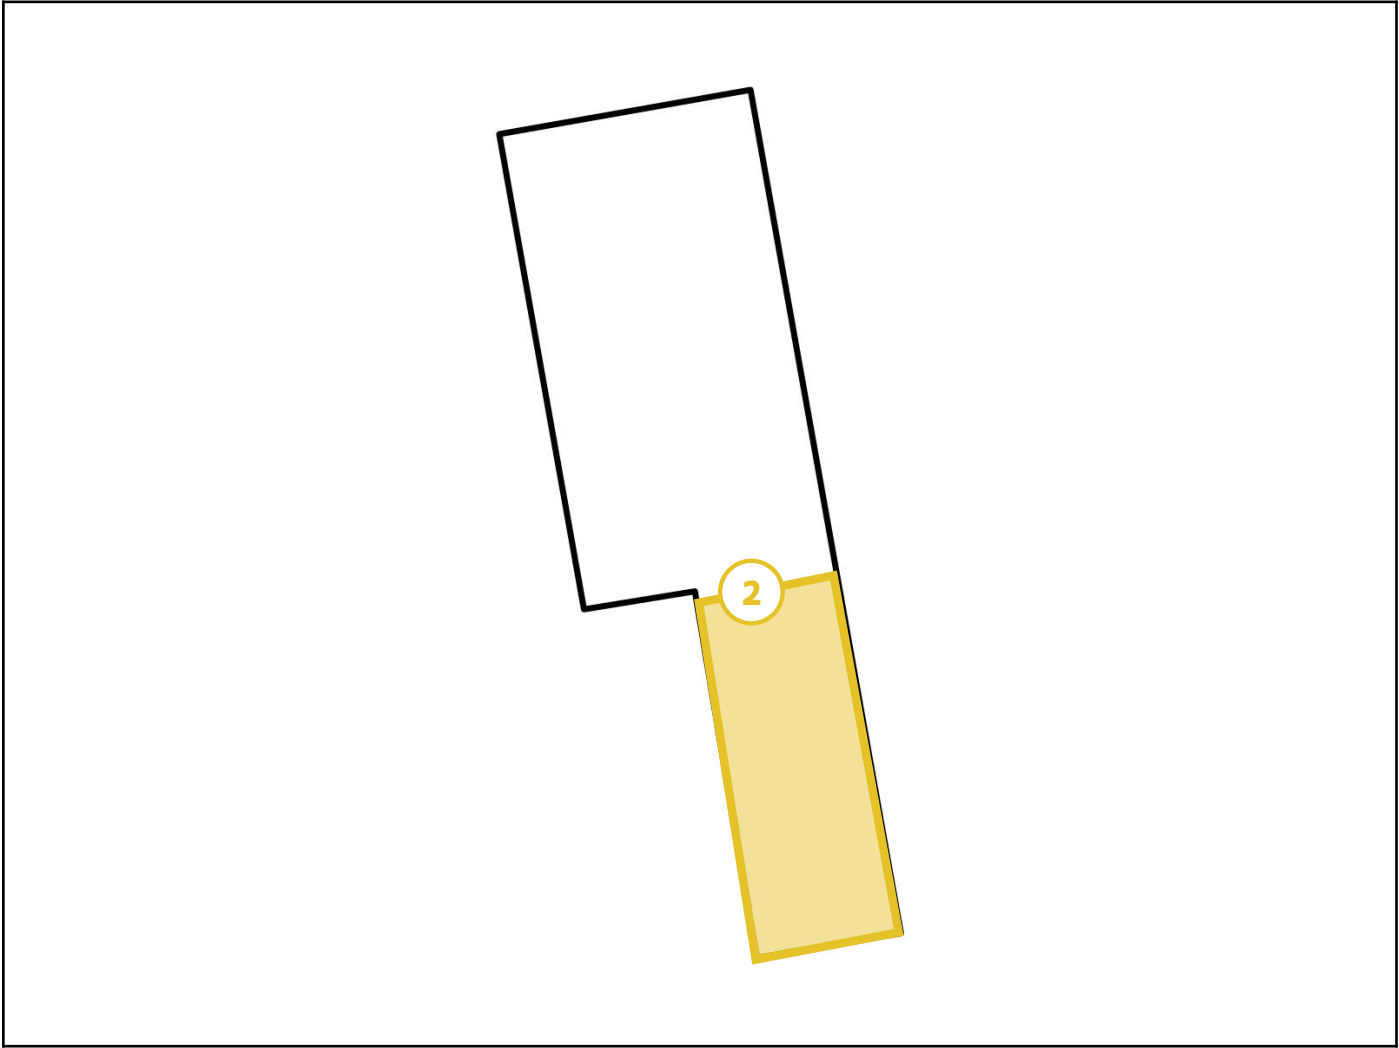
# Plan 1.5: Daken

| Beschrijving | Type | Actie |
|---|---|---|
| 2. Roofing | Asbestmateriaal | Zorgvuldig beheren |

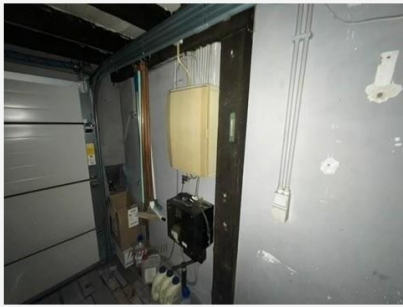
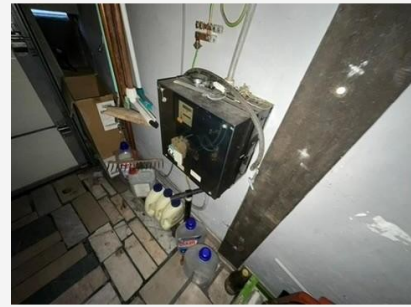
Het asbestmateriaal valt onder de mijlpaal van 2040.

Houd er rekening mee dat deze toepassingen vaak onder spanning staan. Het is daarom aan te raden om ook een elektricien te raadplegen, aangezien het werken aan of verwijderen van deze toepassingen specifieke technische kennis vereist.

| Eindbeoordeling materiaalrisico | Laag materiaalrisico en/of verlaagde kans op vezelvrijgave |

| Asbestsoort (vezeltype) | Crocidoliet aanwezig |
| Afschermingsgraad van het gehele materiaal | Geheel of deels (ook) vrij aan de binnenlucht |
| Toestand van het materiaal | Onbeschadigd, niet verweerd |

| Beschrijving | Bakelieten elementen |
| Asbestmateriaal | Plaat, paneel, tablet - Type Bakeliet |
| Opmerking | <p>Deze oppervlakte werd niet gemeten, maar geschat op basis van een benadering voor alle aanwezige schakelaars. Deze schatting mag niet worden gebruikt als maatstaf voor heffingen. Als deskundige hebben wij geverifieerd dat het materiaal inderdaad bakeliet betreft en geen harde PVC. Bakeliet wordt door ons beschouwd als een asbestverdachte toepassing, aangezien het in veel gevallen asbesthoudend is. We hebben echter geen staalname uitgevoerd om de functionaliteit van de schakelaars niet in gevaar te brengen.</p> |

- Zorg voor een veilig beheer. Vermijd het beschadigen van het asbestmateriaal. Controleer de toestand jaarlijks op wijzigingen.
- Voer bijkomende staalname(s) uit.

- Eenvoudige handelingen: mag via doe-het-zelf of door werknemer(s) met opleidingsattest eenvoudige handelingen  
Raadpleeg de actuele wetgeving op de website van OVAM. Onder strikte voorwaarden kan het eventueel toegestaan zijn om deze toepassing zelf te verwijderen. Bij twijfel wordt echter sterk aangeraden om een erkende asbestverwijderaar te raadplegen. Zorg er bovendien voor dat u zich goed informeert via de websites van OVAM en andere officiële bronnen over de vereiste persoonlijke beschermingsmaatregelen en de richtlijnen voor het veilig verwijderen van asbest.

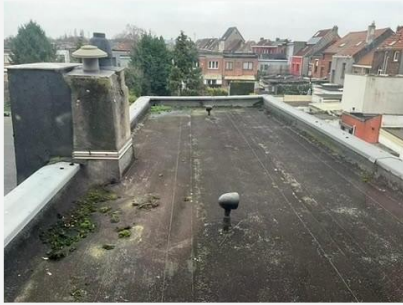
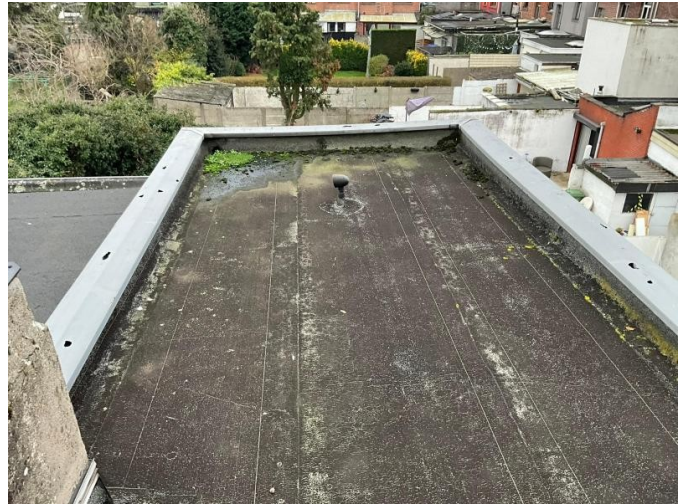
Het asbestmateriaal valt onder de mijlpaal van 2040.

| Eindbeoordeling materiaalrisico | Laag materiaalrisico en/of verlaagde kans op vezelvrijgave |

| Asbestsoort (vezeltype) | Crocidoliet aanwezig |
| Afschermingsgraad van het gehele materiaal | Geheel of deels vrij aan de buitenlucht |
| Toestand van het materiaal | Licht beschadigd, licht verweerd. Intact calciumsilicaatmateriaal of categorie III 'gebondenheid' |

| Beschrijving | Roofing |
| Asbestmateriaal | Dak- en gevelbekleding - Roofing |

- Zorg voor een veilig beheer. Vermijd het beschadigen van het asbestmateriaal. Controleer de toestand jaarlijks op wijzigingen.
- Voer bijkomende staalname(s) uit.

- Eenvoudige handelingen: mag via doe-het-zelf of door werknemer(s) met opleidingsattest eenvoudige handelingen  
Betreft een buitentoepassing. Maatregelen dienen genomen te worden om zichzelf te beschermen met bv PBMs (mondmasker, overall, handschoenen). AFval dient dubbel verpakt te worden. Staalname wordt geadviseerd alvorens over te gaan tot verwijdering.
- Eenvoudige handelingen: enkel door erkend asbestverwijderaar  
Betreft een buitentoepassing. Maatregelen dienen genomen te worden om zichzelf te beschermen met bv PBMs (mondmasker, overall, handschoenen). AFval dient dubbel verpakt te worden. Staalname wordt geadviseerd alvorens over te gaan tot verwijdering.

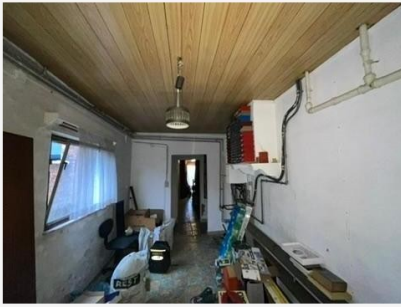
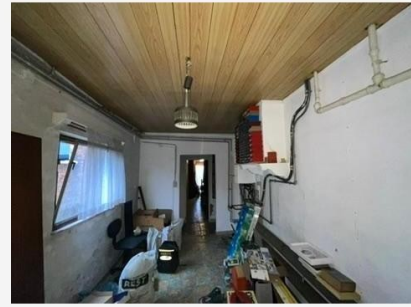
De plafonds zijn gemaakt van niet-asbestverdachte materialen (bijvoorbeeld laminaat, gyproc, ...), deze toepassingen zijn niet asbestverdacht. We hebben echter niet kunnen vaststellen of er mogelijk asbestverdachte of asbesthoudende materialen achter deze toepassingen aanwezig zijn. Bij renovatie of sloop is het aangeraden om een destructief onderzoek te laten uitvoeren van deze toepassingen.

| Basis voor advies | Verder destructief onderzoek indien noodzakelijk |

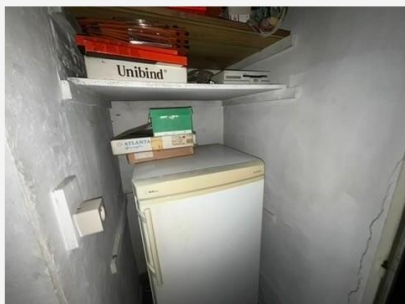
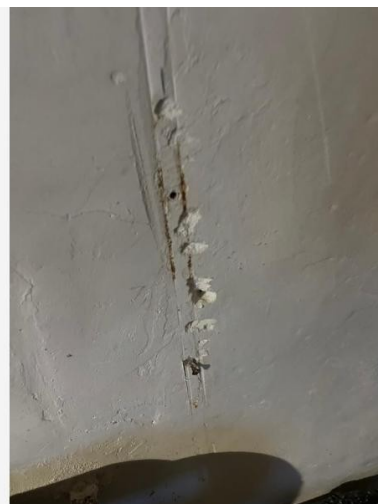
## Fiche 4: Pleisterwerk muren

Geen asbest

| # | Type | Referentie | Resultaat |
|---|---|---|---|
| 4.1 | Mengmonster | M001 | Geen asbest |

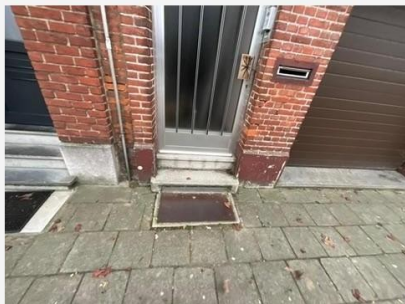
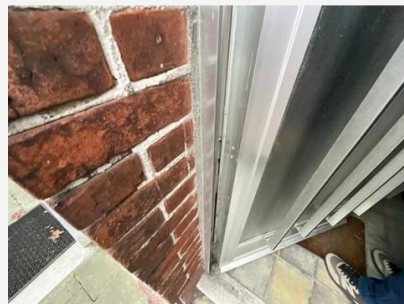
### Fiche 5: Afdichtingsmateriaal - verplicht te beschrijven

| Beschrijving | Notitie | Terug te vinden op plannen |
|---|---|---|
| Fiche 5: Afdichtingsmateriaal - verplicht te beschrijven | Er is geen asbestverdacht afdichtingsmateriaal aanwezig. | - |

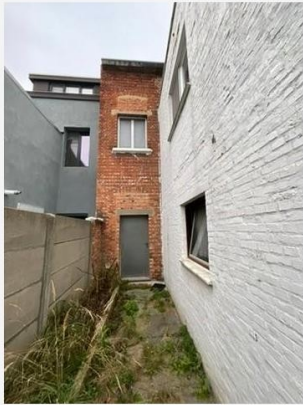
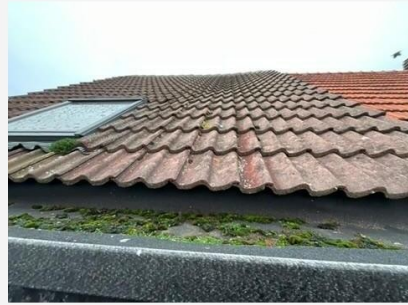
## Fiche 6: Dakbedekking - verplicht te beschrijven

| Beschrijving | Notitie | Terug te vinden op plannen |
|---|---|---|
| Fiche 6: Dakbedekking - verplicht te beschrijven | Het schuine dak bestaat uit niet asbestverdachte dakpannen. | - |

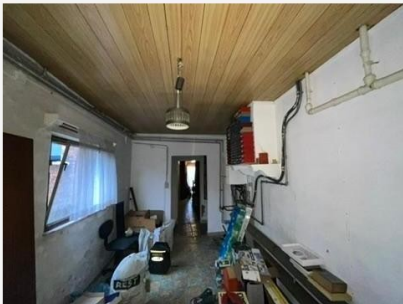
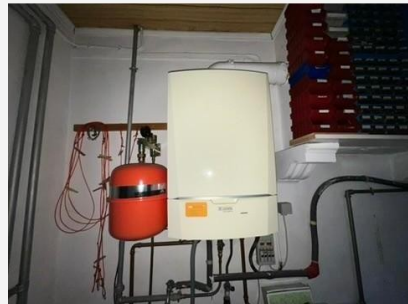
## Fiche 7: Stookketel - verplicht te beschrijven

| Beschrijving | Notitie | Terug te vinden op plannen |
|---|---|---|
| Fiche 7: Stookketel - verplicht te beschrijven | Er is geen stookketel met een risicobouwjaar aanwezig. | - |

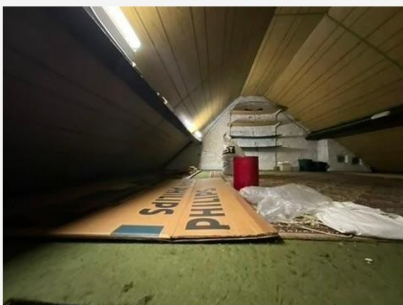
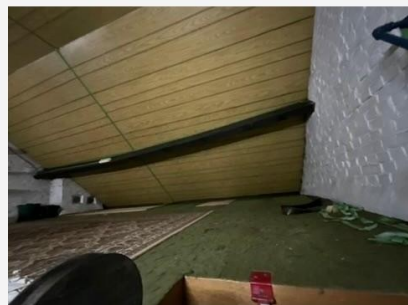
## Fiche 8: Onderdak

| Beschrijving | Notitie | Terug te vinden op plannen |
|---|---|---|
| Fiche 8: Onderdak | Het onderdak kon niet op een veilige manier onderzocht worden. Verder onderzoek kan uitgevoerd worden, maar dit dient dan een destructief onderzoek te zijn. De dakpannen konden langs het platte dak niet voldoende opgetild worden. | - |

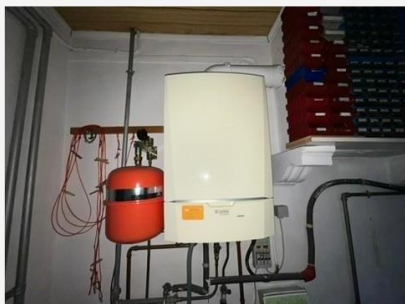
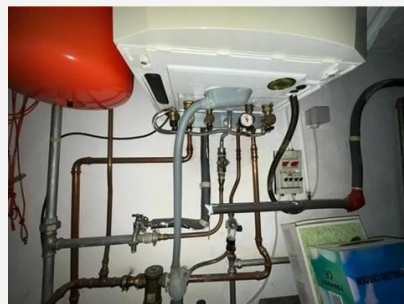
## Fiche 9: Leidingisolatie – verplicht te beschrijven

| Beschrijving | Notitie | Terug te vinden op plannen |
|---|---|---|
| Fiche 9: Leidingisolatie - verplicht te beschrijven | Geen asbestverdachte leidingisolatie aanwezig. | - |

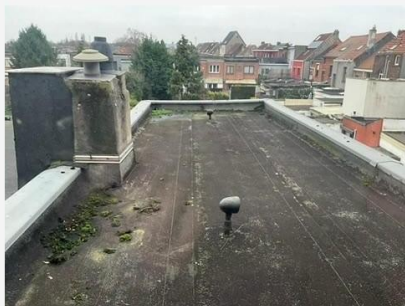
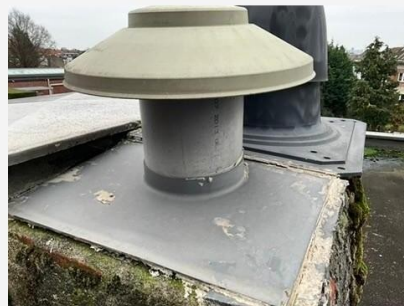
## Fiche 10: Rookgaskanalen - verplicht te beschrijven

| Beschrijving | Notitie | Terug te vinden op plannen |
|---|---|---|
| Fiche 10: Rookgaskanalen - verplicht te beschrijven | Er waren geen asbestverdachte rookgaskanalen aanwezig. Zie foto, deze bestaat uit PVC. | - |
