# Asbestinventarisatattest

Leeuwenstraat 21, 2930 Brasschaat

Attestnummer : 20260315-000128.001

Uitgegeven op : 15.03.2026

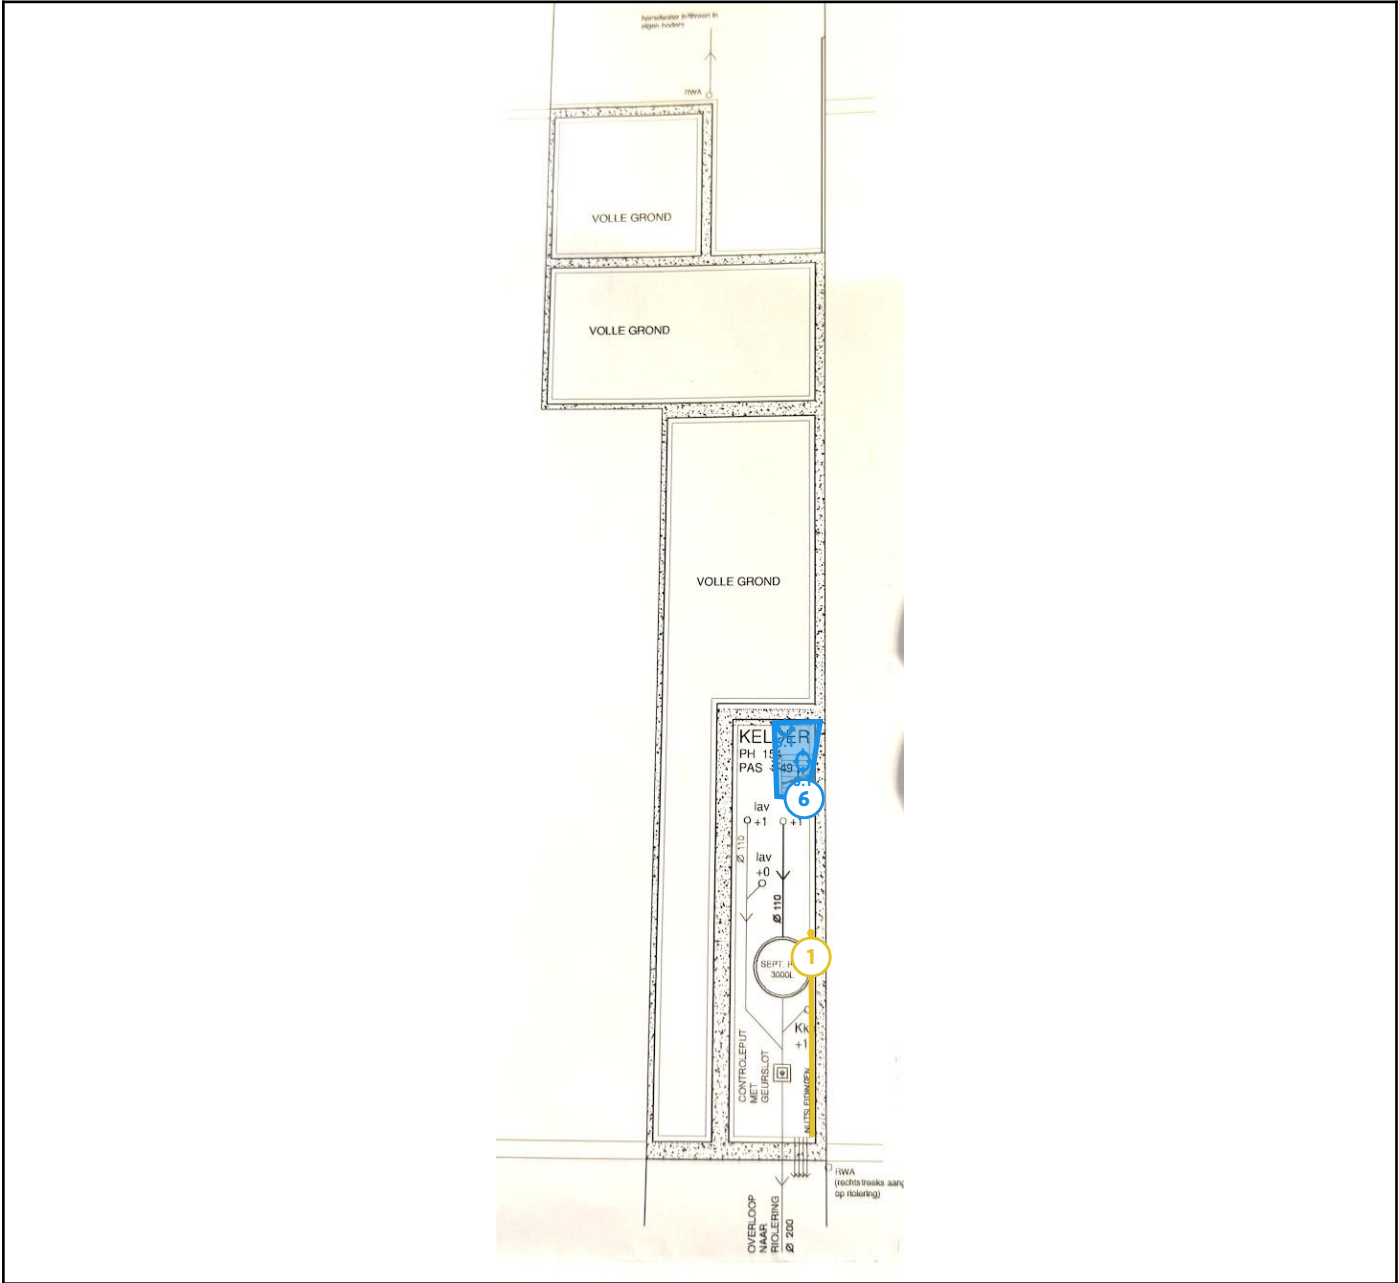
# Plan 1.1: Kelder

| Beschrijving | Type | Actie |
|---|---|---|
| 1. Asbestcementbuis - binnen | Asbestmateriaal | Zorgvuldig beheren |

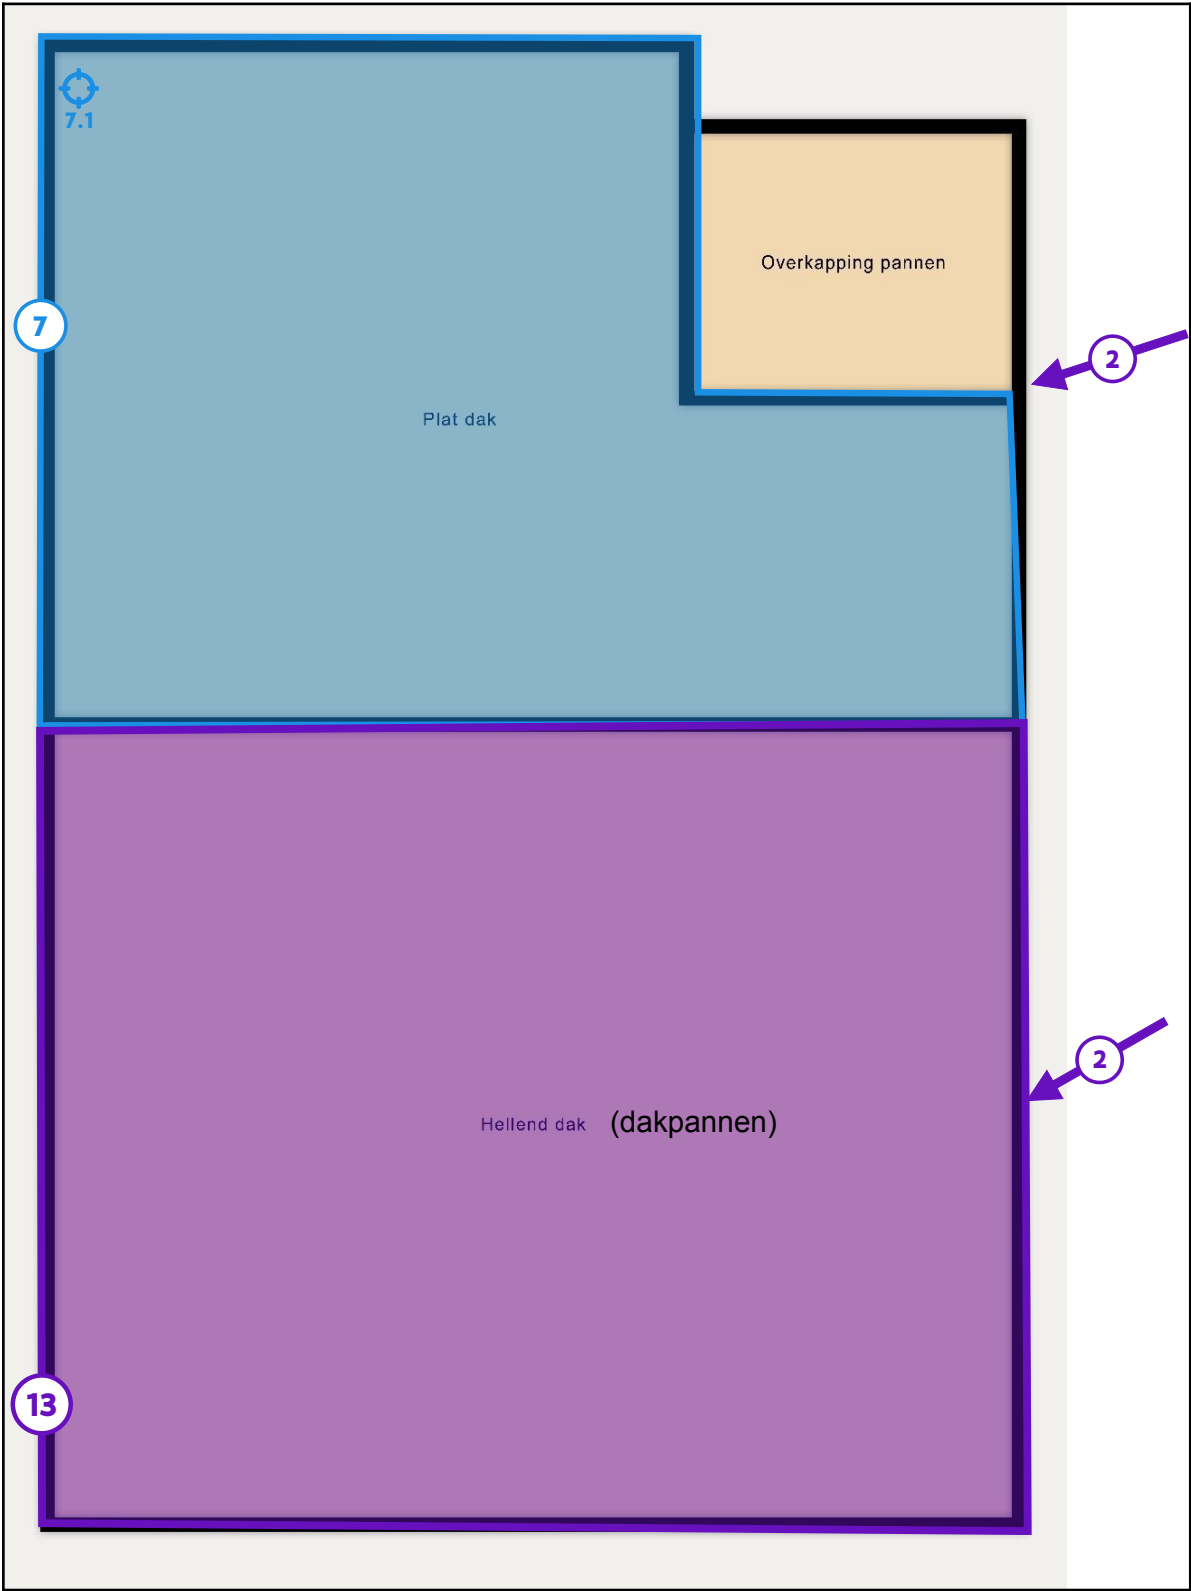
# Plan 1.6: Dakplan

| 2. Schouw (+binnenkant) | Beperking | - |
| 13. Materialen onder de dakbedekking | Overige ruimte of materiaal | - |

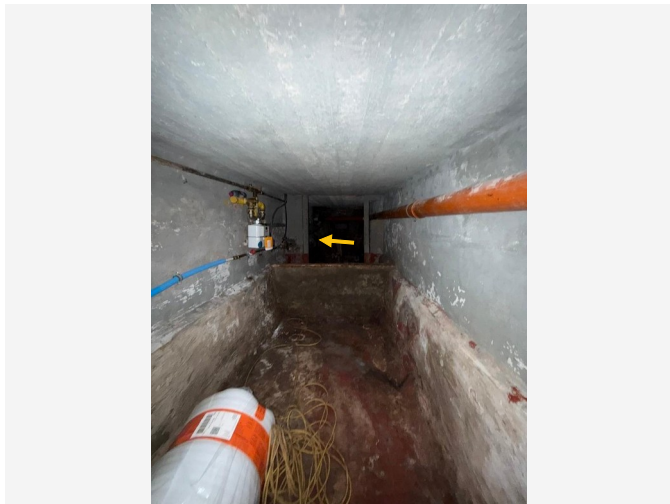
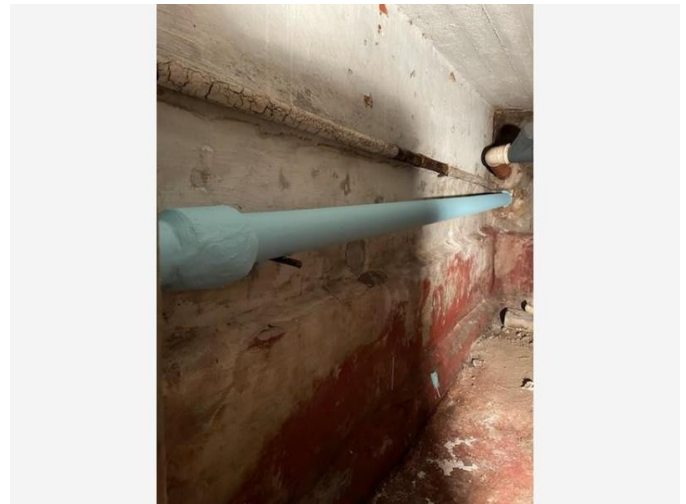
| Fiche 1: Asbestcementbuis - binnen..... | 16 |

Overzichtsfoto

Detailfoto

Het asbestmateriaal valt onder de mijlpaal van 2040.

Zorgvuldig beheren

| Eindbeoordeling materiaalrisico | Laag materiaalrisico en/of verlaagde kans op vezelvrijgave |

| Asbestsoort (vezeltype) | Crocidoliet aanwezig |
| Toestand van het materiaal | Licht beschadigd, licht verweerd. Intacte calciumsilicaatplaat of materiaal met categorie 3-gebondenheid |

| Beschrijving | Asbestcementbuis - binnen |
| Identificatiemethode | <p>De asbestdeskundige beoordeelt het materiaal als asbestverdacht en dus asbesthoudend, en dit zonder monsternamen.</p> <p>Motivatie: De opdrachtgever weigert om het materiaal te laten bemonsteren.</p> |

- Zorg voor een veilig beheer. Vermijd het beschadigen van het asbestmateriaal. Controleer de toestand jaarlijks op wijzigingen.
- Voer bijkomende staalname(s) uit.

- Eenvoudige handelingen: mag via doe-het-zelf of door werknemer(s) met opleidingsattest eenvoudige handelingen  
Asbestcement binnentoepassingen die nog in een goede staat verkeren mogen zelf verwijderd worden, mits de nodige veiligheidsmaatregelen worden getroffen én de toepassing niet wordt beschadigd tijdens de verwijderingswerken.

Persoonlijke beschermingsmaatregelen zijn uiterst belangrijk: ffp3 masker, handschoenen, dragen van overall, bevochtigen/fixeren, niet zagen, snijden etc. Het asbestafval moet in een daarvoor geschikte verpakking dubbel en luchtdicht verpakt worden.
- Eenvoudige handelingen: enkel door erkend asbestverwijderaar  
Er wordt aangeraden om een erkende verwijderaar in te schakelen, aangezien het een asbestcement binnentoepassing betreft.

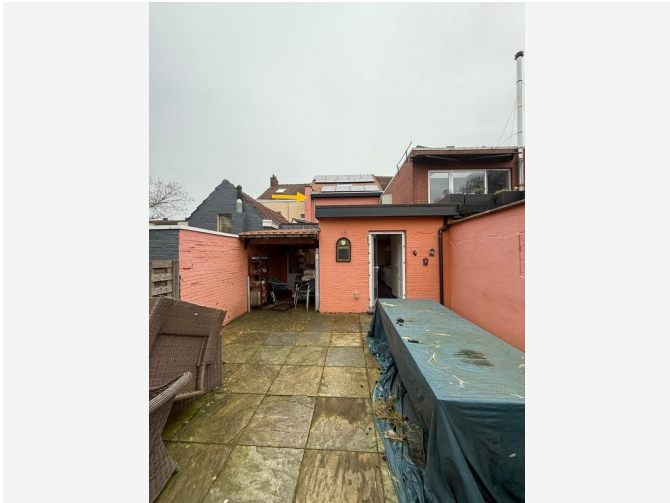
| Fiche 2: Schouw (+binnenkant)..... | 20 |

Situeringsfoto

**Reden:** Het te onderzoeken materiaal situeert zich hoger dan 3,50 m te rekenen vanaf een veilige ondergrond

**Uitleg van de asbestdeskundige:** Eventuele asbesthoudende materialen in de schouw die niet waarneembaar zijn binnen de inspanningsverplichtingen.

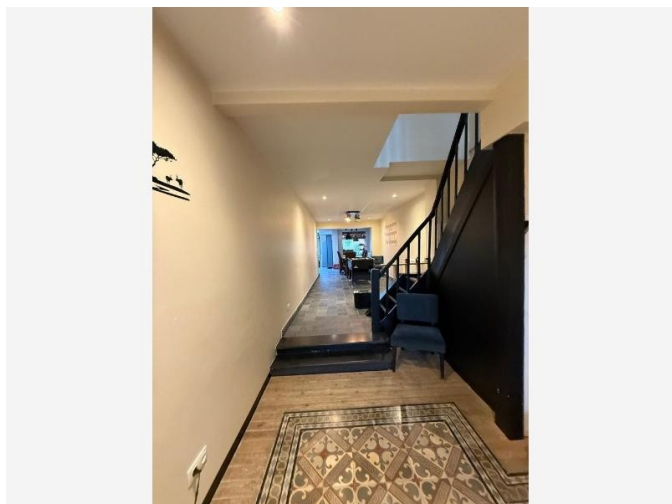
| Fiche 3: Plafond - afwerking..... | 22 |

Situeringsfoto

De plafonds zijn afgewerkt met platen. De eventueel aanwezige materialen achter deze verlaagde plafonds konden niet onderzocht worden binnen de grenzen van het niet-destructieve onderzoek. Er wordt aangeraden om bij een volgende renovatiewerken de ruimtes achter deze verlaagde plafonds te inspecteren.

| Basis voor advies | De asbestdeskundige beoordeelt het materiaal als asbesthoudend op basis van een beoordeling met het blote oog. |

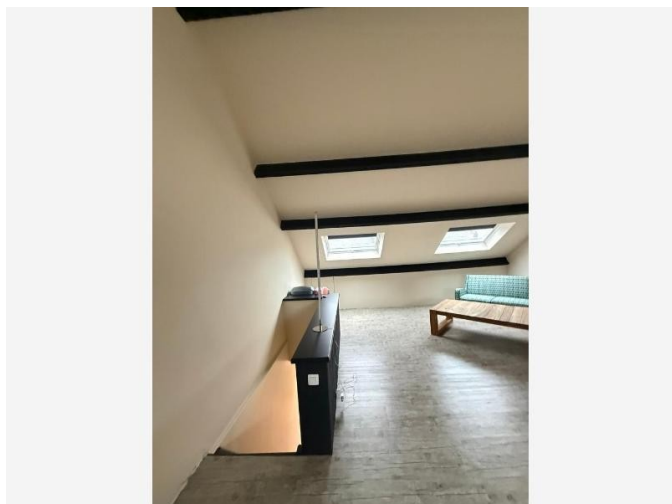
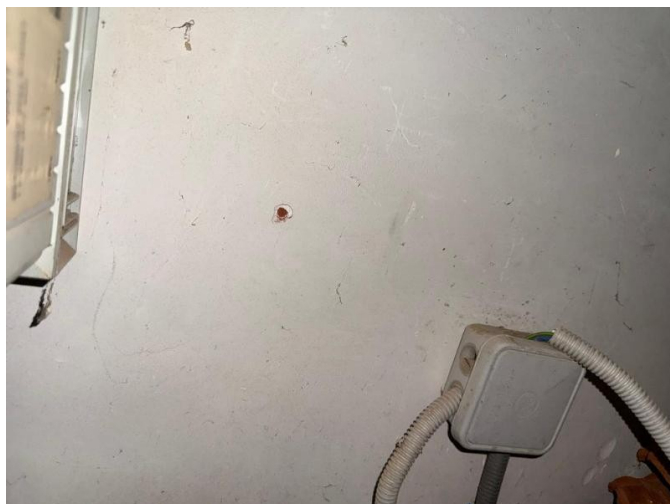
## Fiche 5: Pleisterwerk - muren

Overzichtsfoto

Detailfoto

Geen asbest

| # | Type | Referentie | Resultaat |
|---|---|---|---|
| 5.1 | Mengmonster | M001 | Geen asbest |

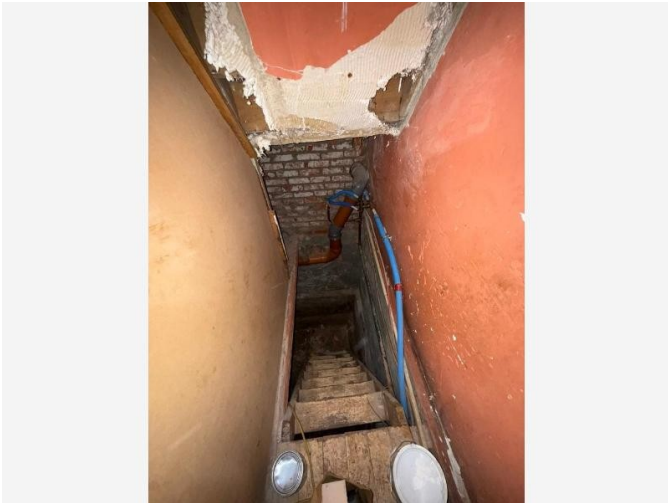
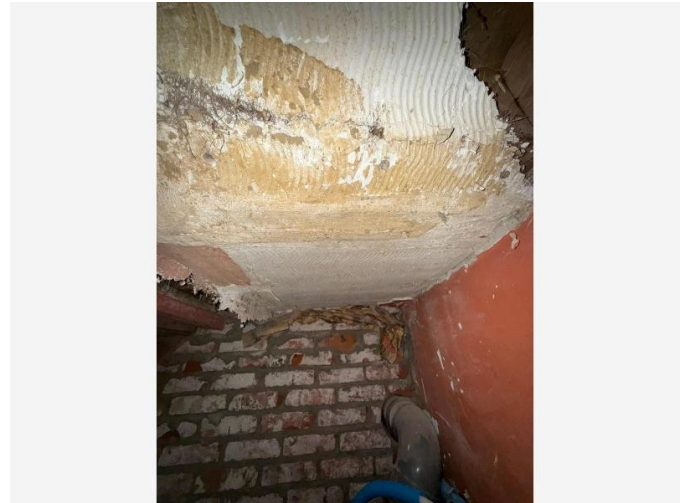
## Fiche 6: Pleisterwerk - plafond

Overzichtsfoto

Detailfoto

Geen asbest

| # | Type | Referentie | Resultaat |
|---|---|---|---|
| 6.1 | Mengmonster | M002 | Geen asbest |

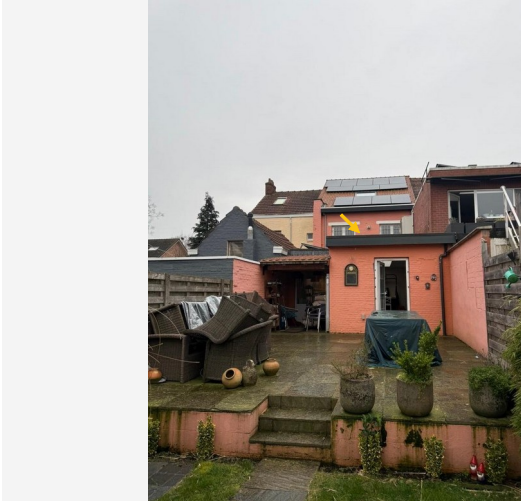
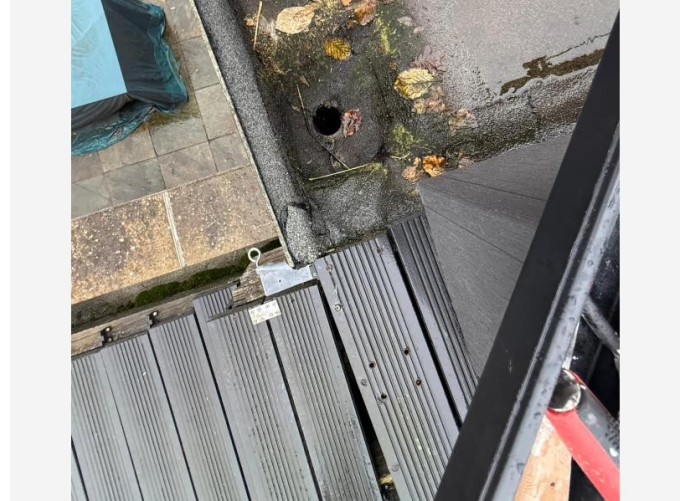
## Fiche 7: Roofing plat dak

Overzichtsfoto

Detailfoto

Geen asbest

| # | Type | Referentie | Resultaat |
|---|---|---|---|
| 7.1 | Puntmonster | M005 | Geen asbest |

| Opmerking | Er kan geen uitspraak gemaakt worden over eventuele onderliggende lagen binnen de grenzen van het niet-destructieve onderzoek. |

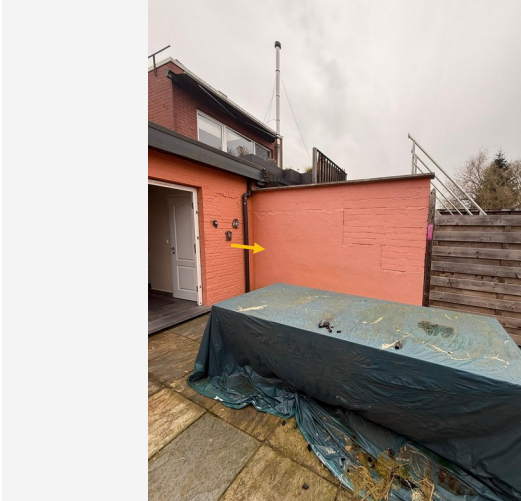
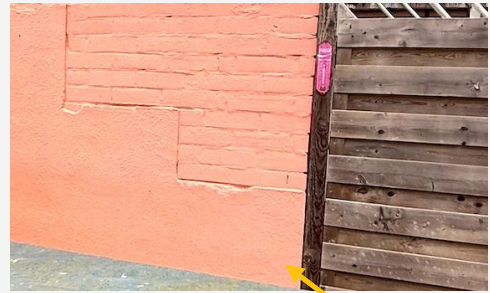
## Fiche 8: Cementering - buiten

Overzichtsfoto

Detailfoto

Geen asbest

| # | Type | Referentie | Resultaat |
|---|---|---|---|
| 8.1 | Mengmonster | M004 | Geen asbest |

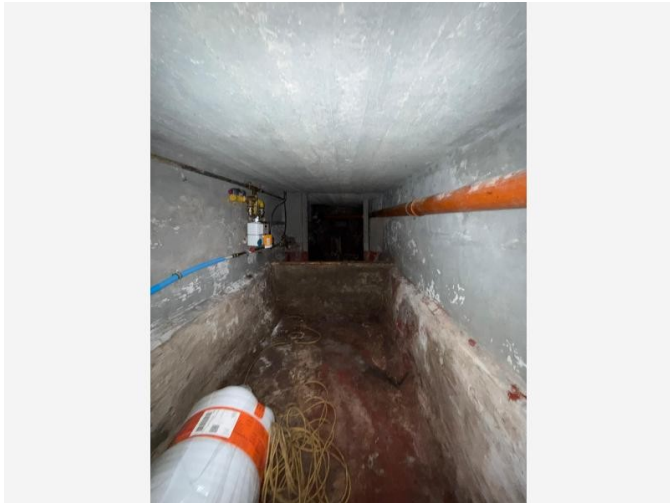
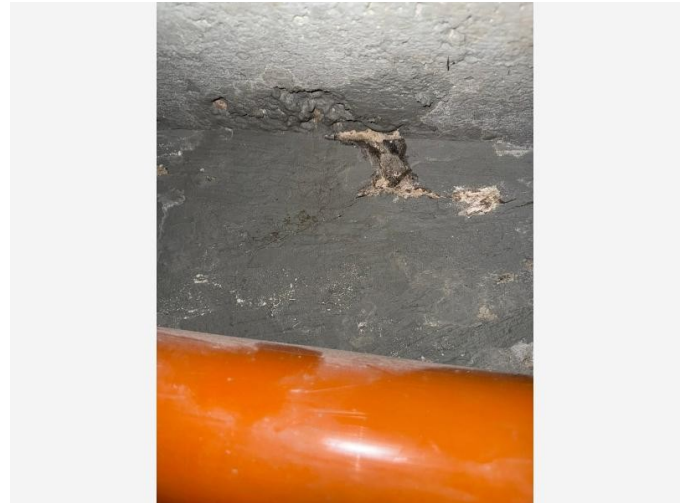
## Fiche 9: Cementering binnen

Overzichtsfoto

Detailfoto

Geen asbest

| # | Type | Referentie | Resultaat |
|---|---|---|---|
| 9.1 | Mengmonster | M003 | Geen asbest |

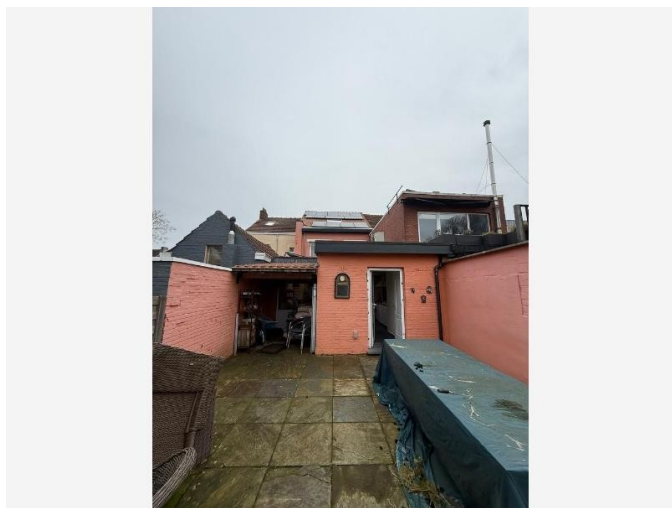
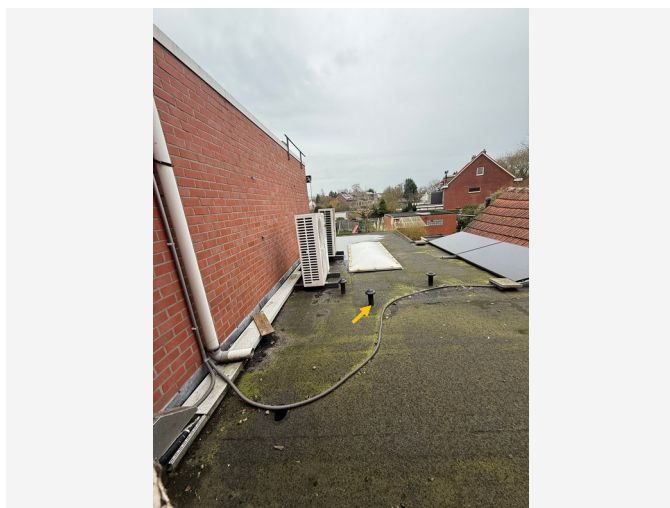
### Fiche 10: Rookgaskanaal

| Beschrijving | Notitie | Terug te vinden op plannen |
|---|---|---|
| Fiche 10: Rookgaskanaal | <p>Geen rookgaskanalen aanwezig op de schouwen.</p> <p>Er zijn geen rookgaskanalen aanwezig op de schouwen. Op het platte dak steken zwarte afvoerbuizen uit, vervaardigd uit PVC. De afvoerbuis van de ketel mondt rechtstreeks uit in de muur. Deze is van recente datum en niet-asbesthoudend.</p> | - |

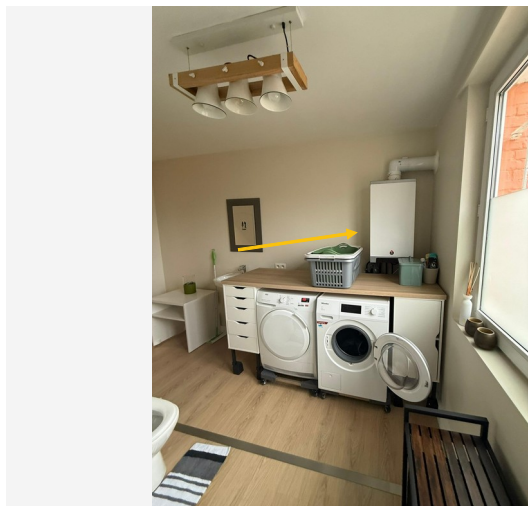
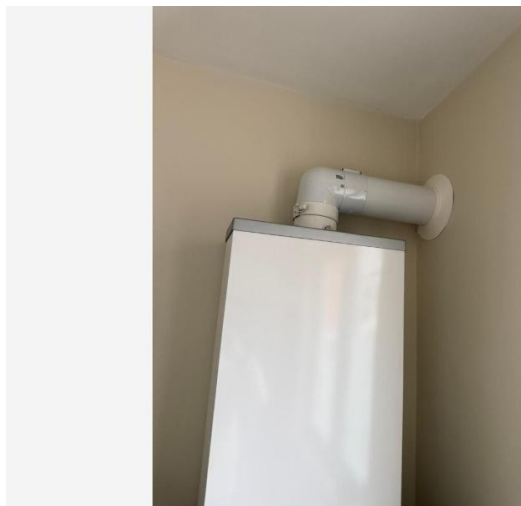
## Fiche 11: CV ketel

| Beschrijving | Notitie | Terug te vinden op plannen |
|---|---|---|
| Fiche 11: CV ketel | Nieuwe ketel - niet verdacht | - |

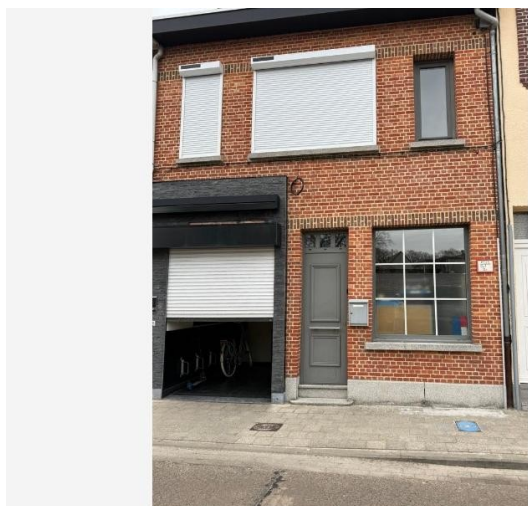
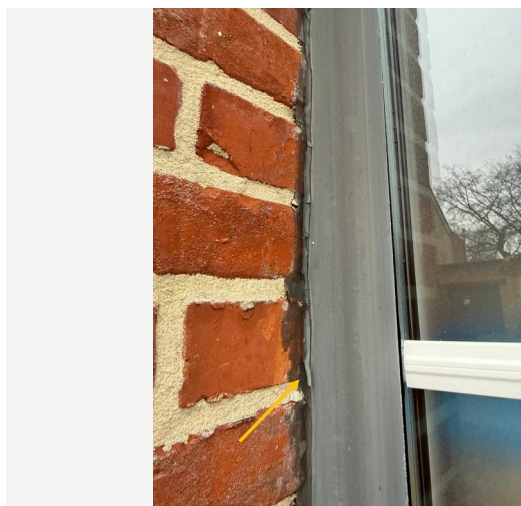
## Fiche 12: Kit

| Beschrijving | Notitie | Terug te vinden op plannen |
|---|---|---|
| Fiche 12: Kit | Alle vensters zijn afgewerkt met niet asbesthoudende siliconen kit. | - |
