# Asbestinventarisat attest

Stanislas Meeuslei 116, 2900 Schoten

Attestnummer : 20260617-000143.000

Uitgegeven op : 17.06.2026

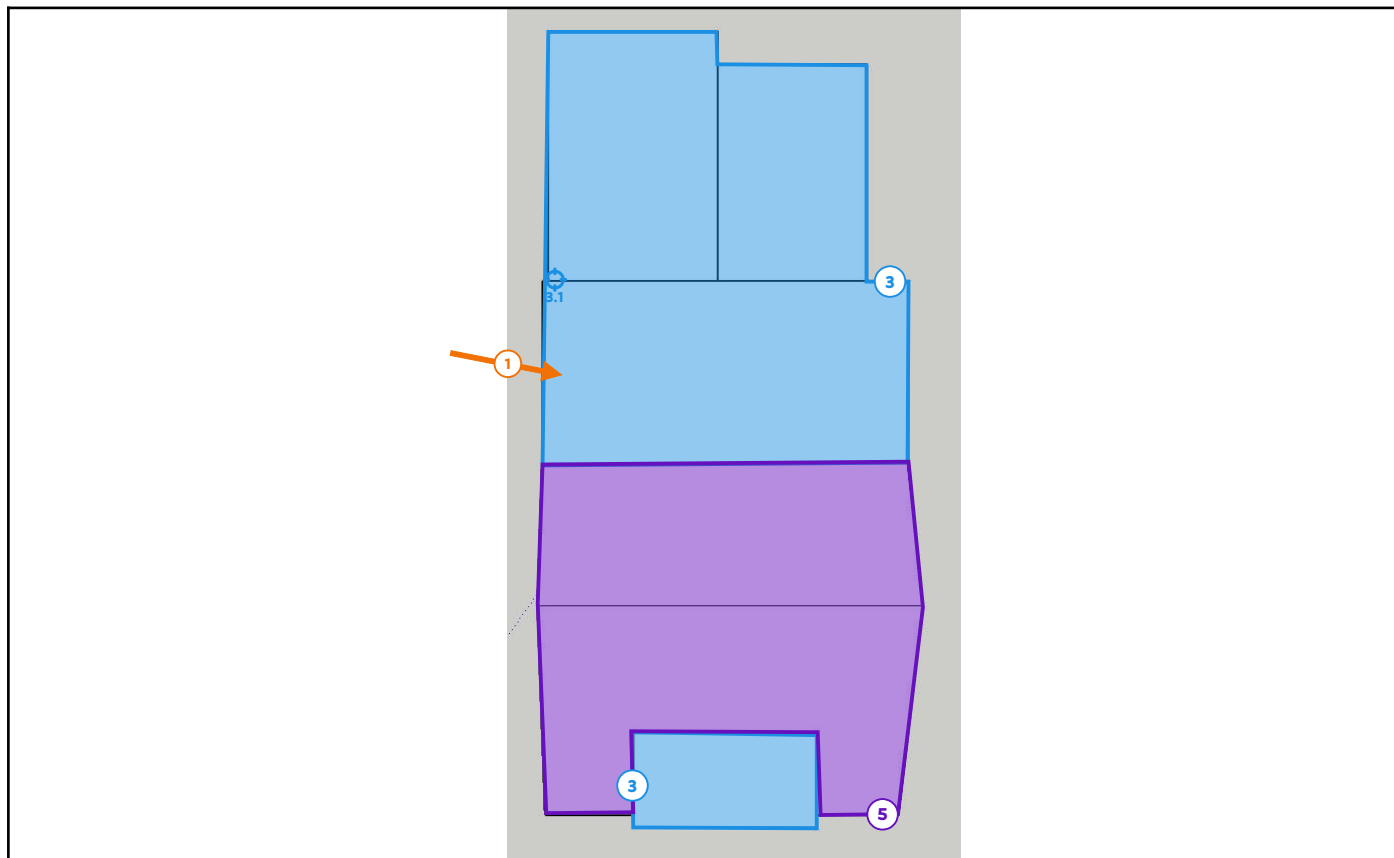
## Plan 1.5: Dakplan

| Beschrijving | Type | Actie |
|---|---|---|
| 1. Rookgaskanaal in asbest cement/schouwhoed | Asbestmateriaal | Verwijderen |

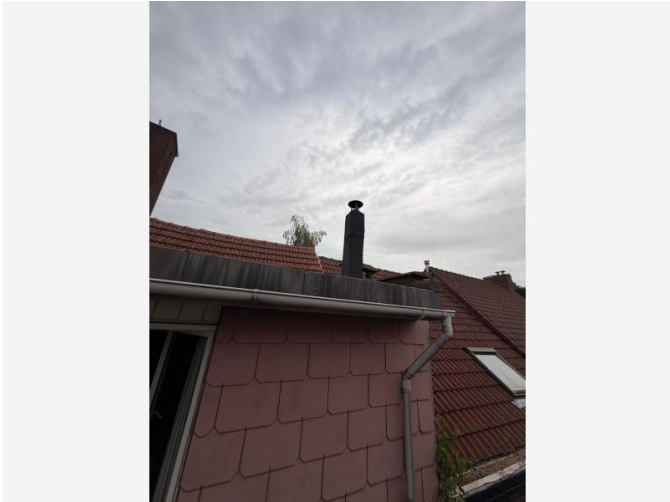
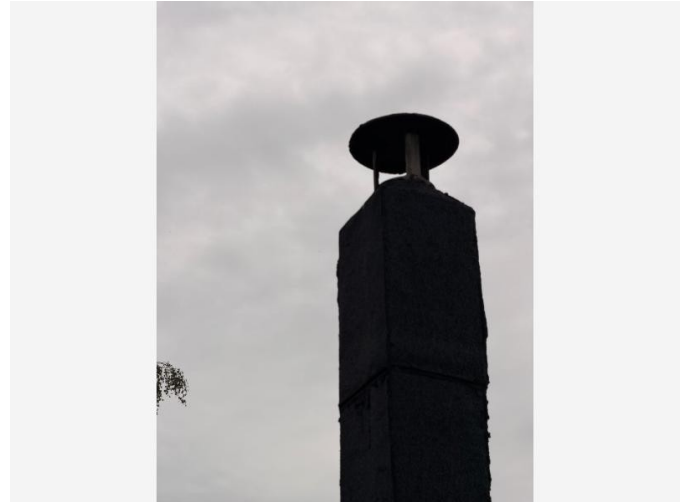
# Fiche 1: Rookgaskanaal in asbest cement/schouwwhoed

Asbestmateriaal

Het asbestmateriaal valt onder de mijlpaal van 2034.

Dit type buis bevat meestal asbest.

| Eindbeoordeling materiaalarisico | Laag materiaalarisico en/of verlaagde kans op vezelvrijgave |

| Asbestsoort (vezeltype) | Crocidoliet aanwezig |
| Asbestconcentratie | Laag (< 50%) |
| Toestand van het materiaal | Licht beschadigd, licht verweerd. Intacte calciumsilicaatplaat of materiaal met categorie 3-gebondenheid |

Verwijderen

- Zorg voor een veilig beheer. Vermijd het beschadigen van het asbestmateriaal. Controleer de toestand jaarlijks op wijzigingen.
- Voer bijkomende staalname(s) uit.

- Eenvoudige handelingen: enkel door erkend asbestverwijderaar  
Er werd geen staal genomen van het materiaal, dit met kans op breuk - schade.

Vermoedelijk loopt de buis door in een kanaal in de gemetste schouw, dit vereist specifieke bijkomende maatregelen en voldoende expertise om deze buis correct te verwijderen zonder de buis stuk te maken. Bij

het verwijderen kan stof voorkomen.

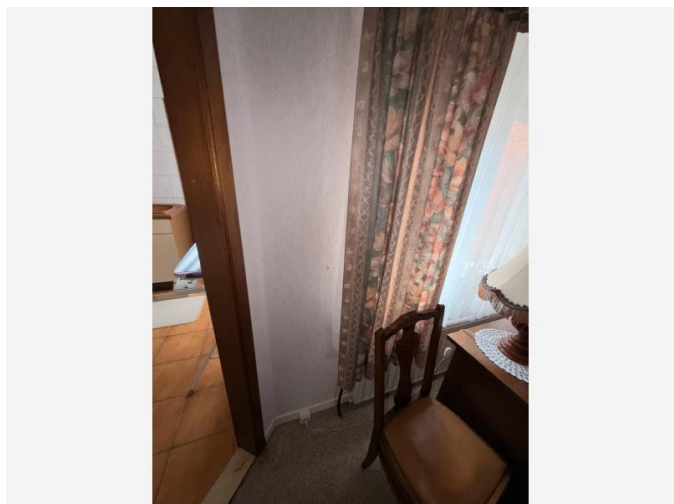
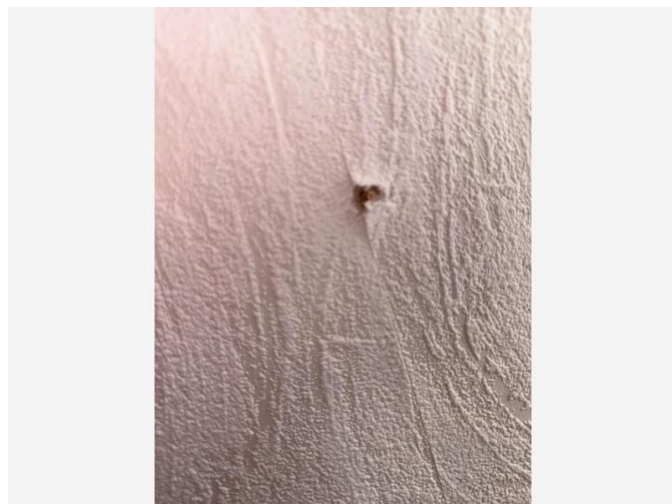
## Fiche 2: Pleisterwerk muren

Geen asbest

| # | Type | Referentie | Resultaat |
|---|---|---|---|
| 2.1 | Mengmonster | MM01 | Geen asbest |

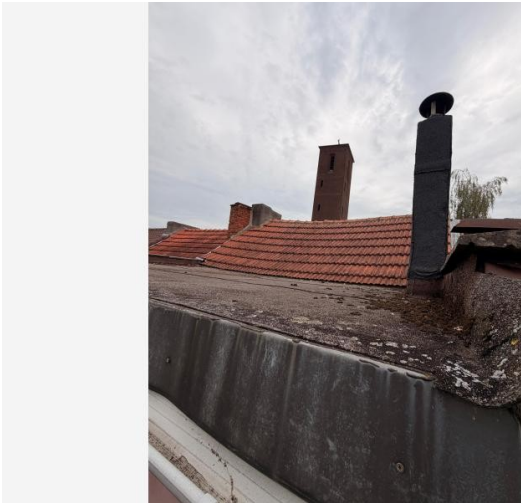
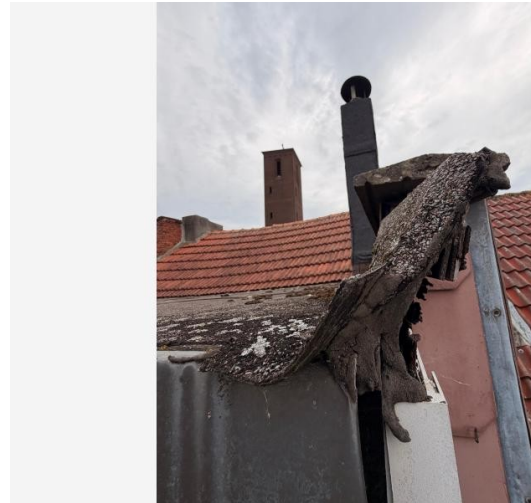
## Fiche 3: Roofing plat dak

Geen asbest

| # | Type | Referentie | Resultaat |
|---|---|---|---|
| 3.1 | Puntmonster | MM05 | Geen asbest |

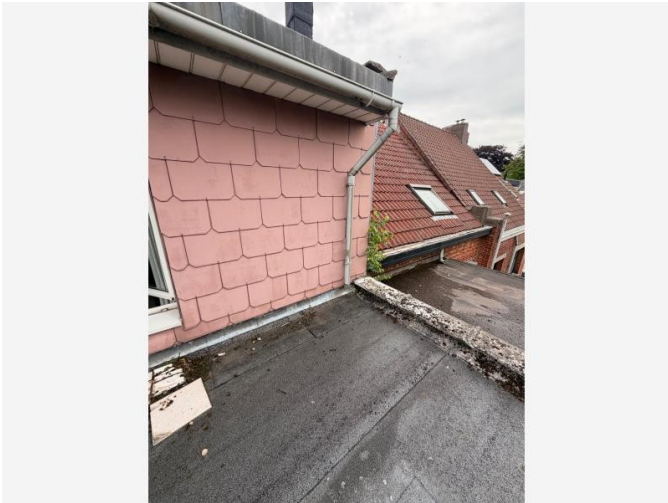
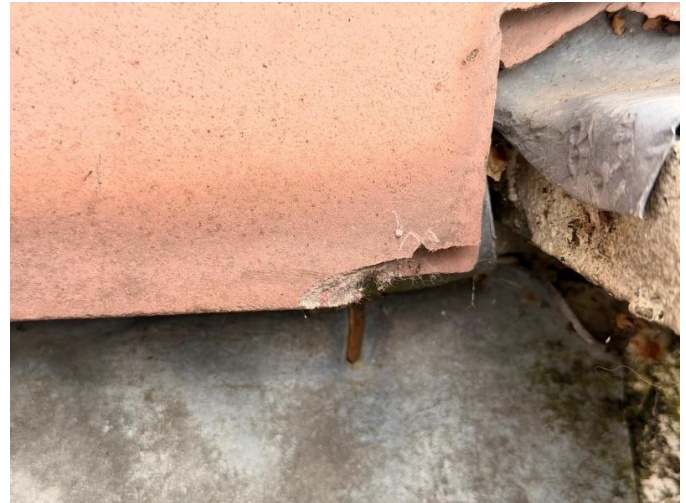
## Fiche 4: Leien gevelbekleding

Geen asbest

| # | Type | Referentie | Resultaat |
|---|---|---|---|
| 4.1 | Puntmonster | MM07 | Geen asbest |
