# Asbestinventarisatattest

Rietschoorvelden 162, 2170 Antwerpen

Attestnummer : 20260806-000195.000

Uitgegeven op : 06.08.2026

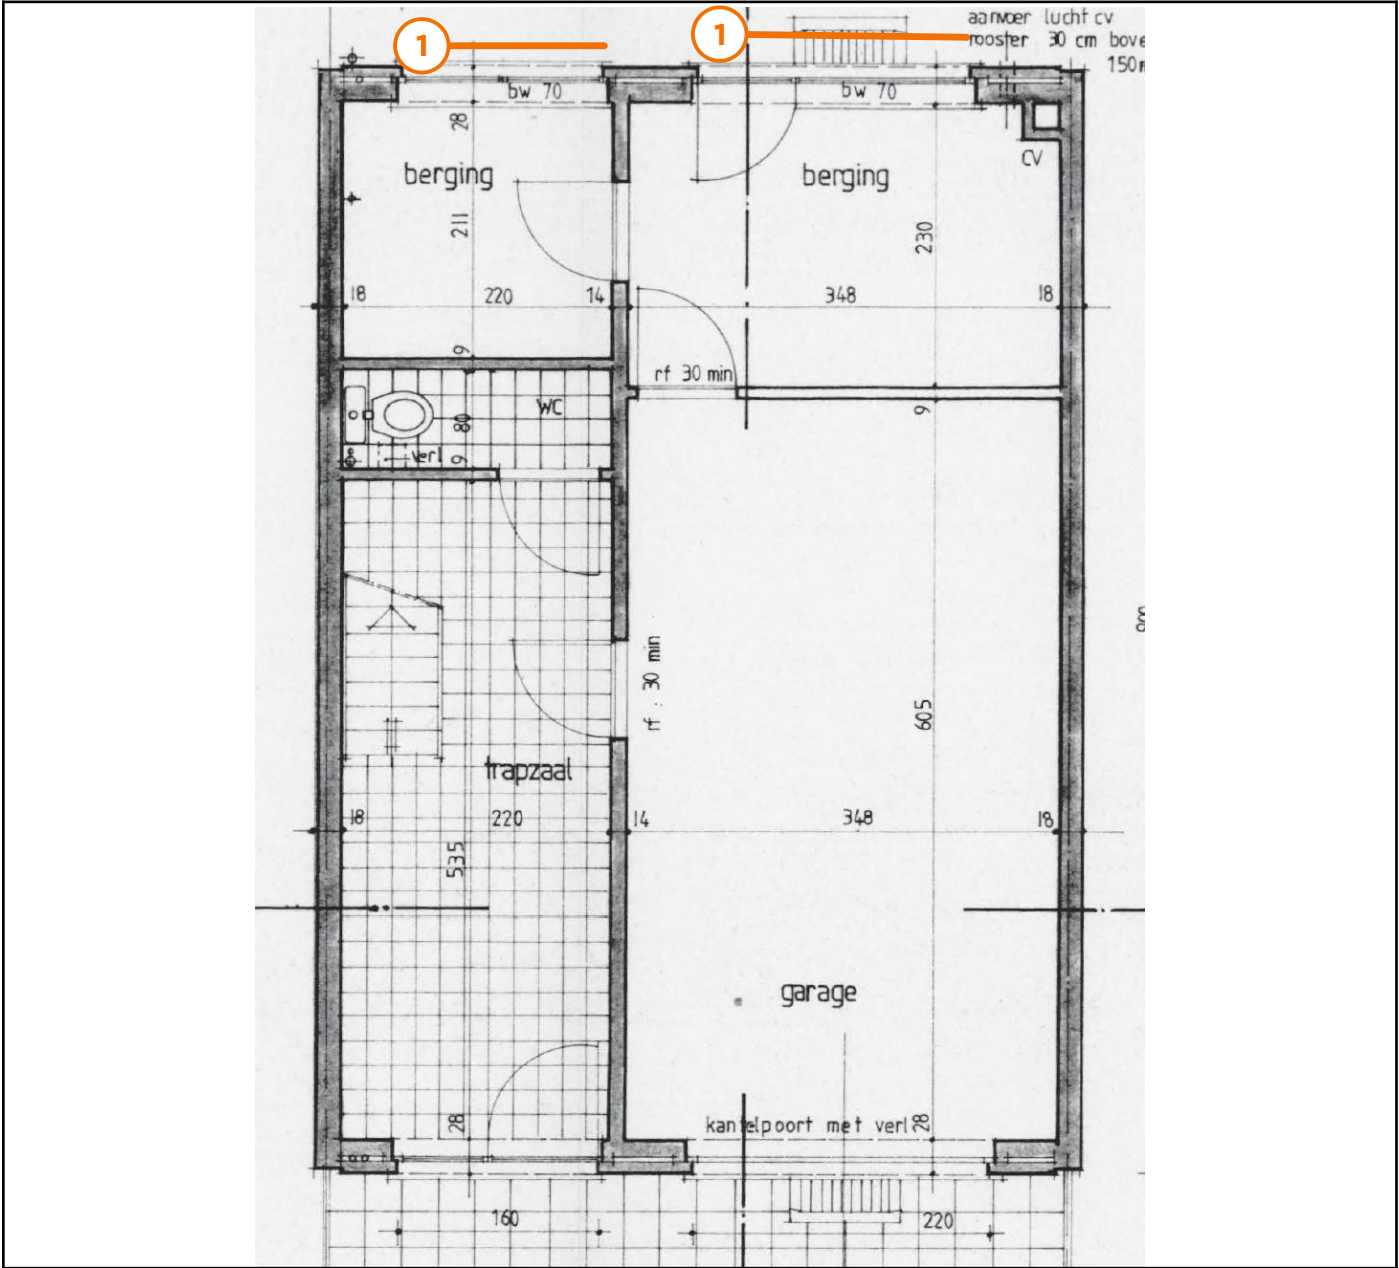
# Plan 1.1: Gelijkvloers

| Beschrijving | Type | Actie |
|---|---|---|
| 1. Vensterbanken | Asbestmateriaal | Verwijderen |

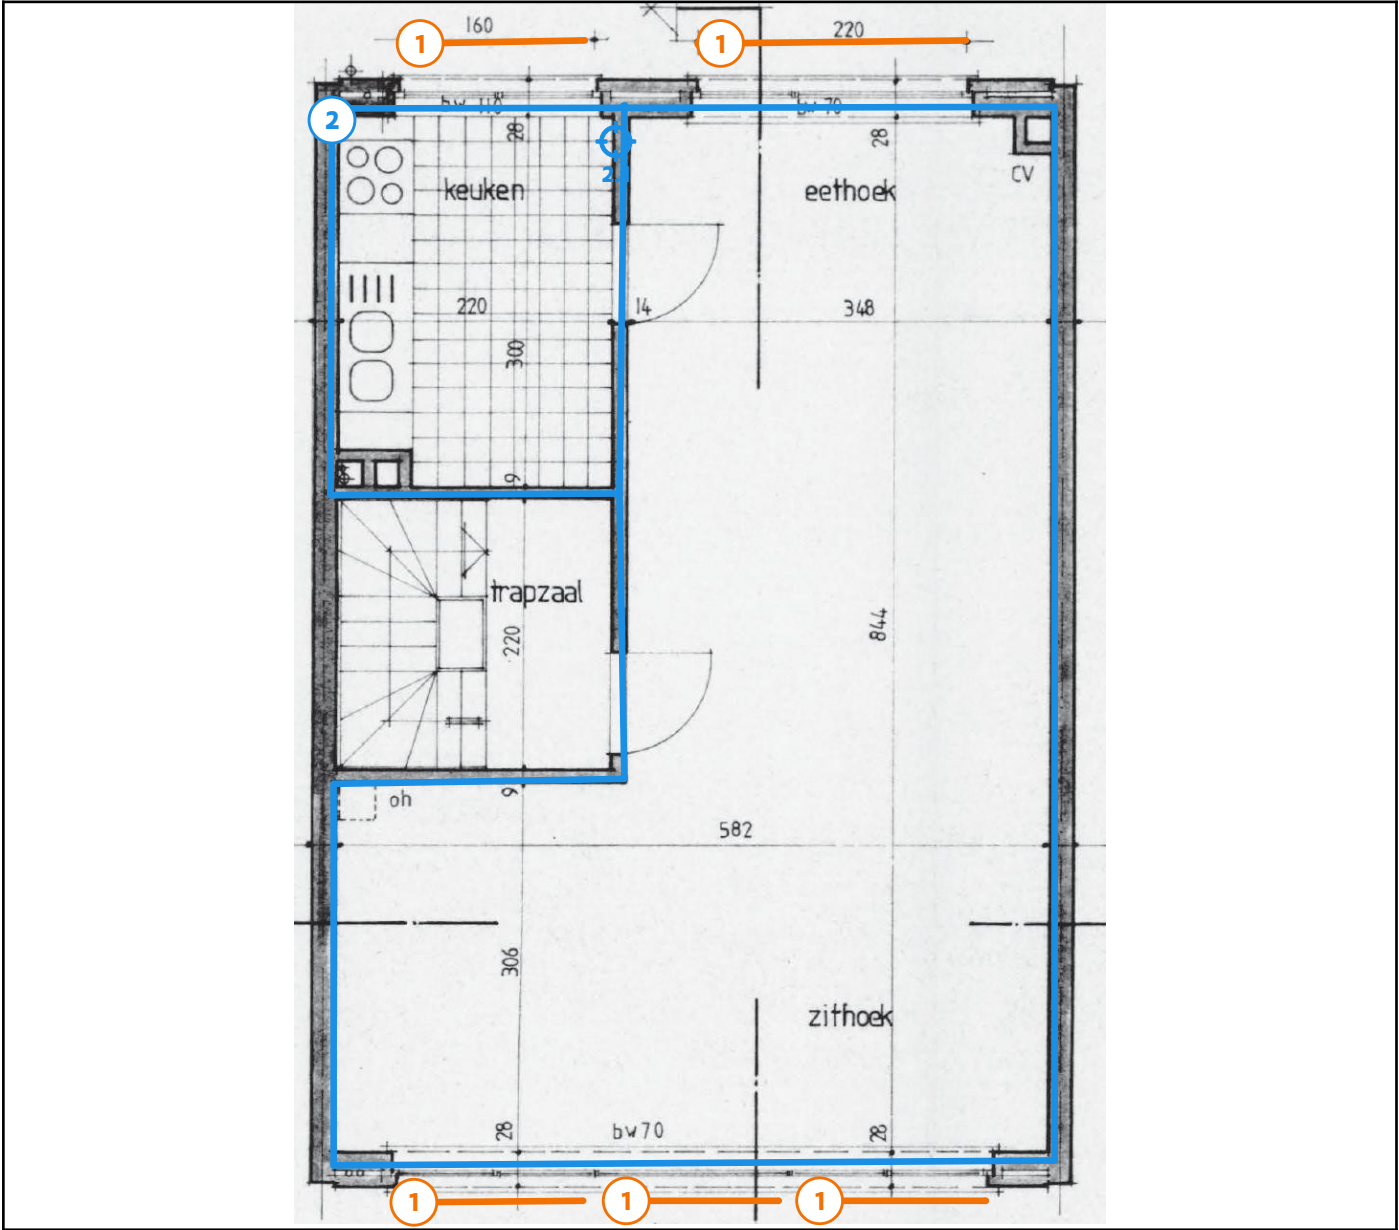
# Plan 1.2: Eerste verdieping

| Beschrijving | Type | Actie |
|---|---|---|
| 1. Vensterbanken | Asbestmateriaal | Verwijderen |
| 2. Pleisterwerk muren | Geen asbest | - |

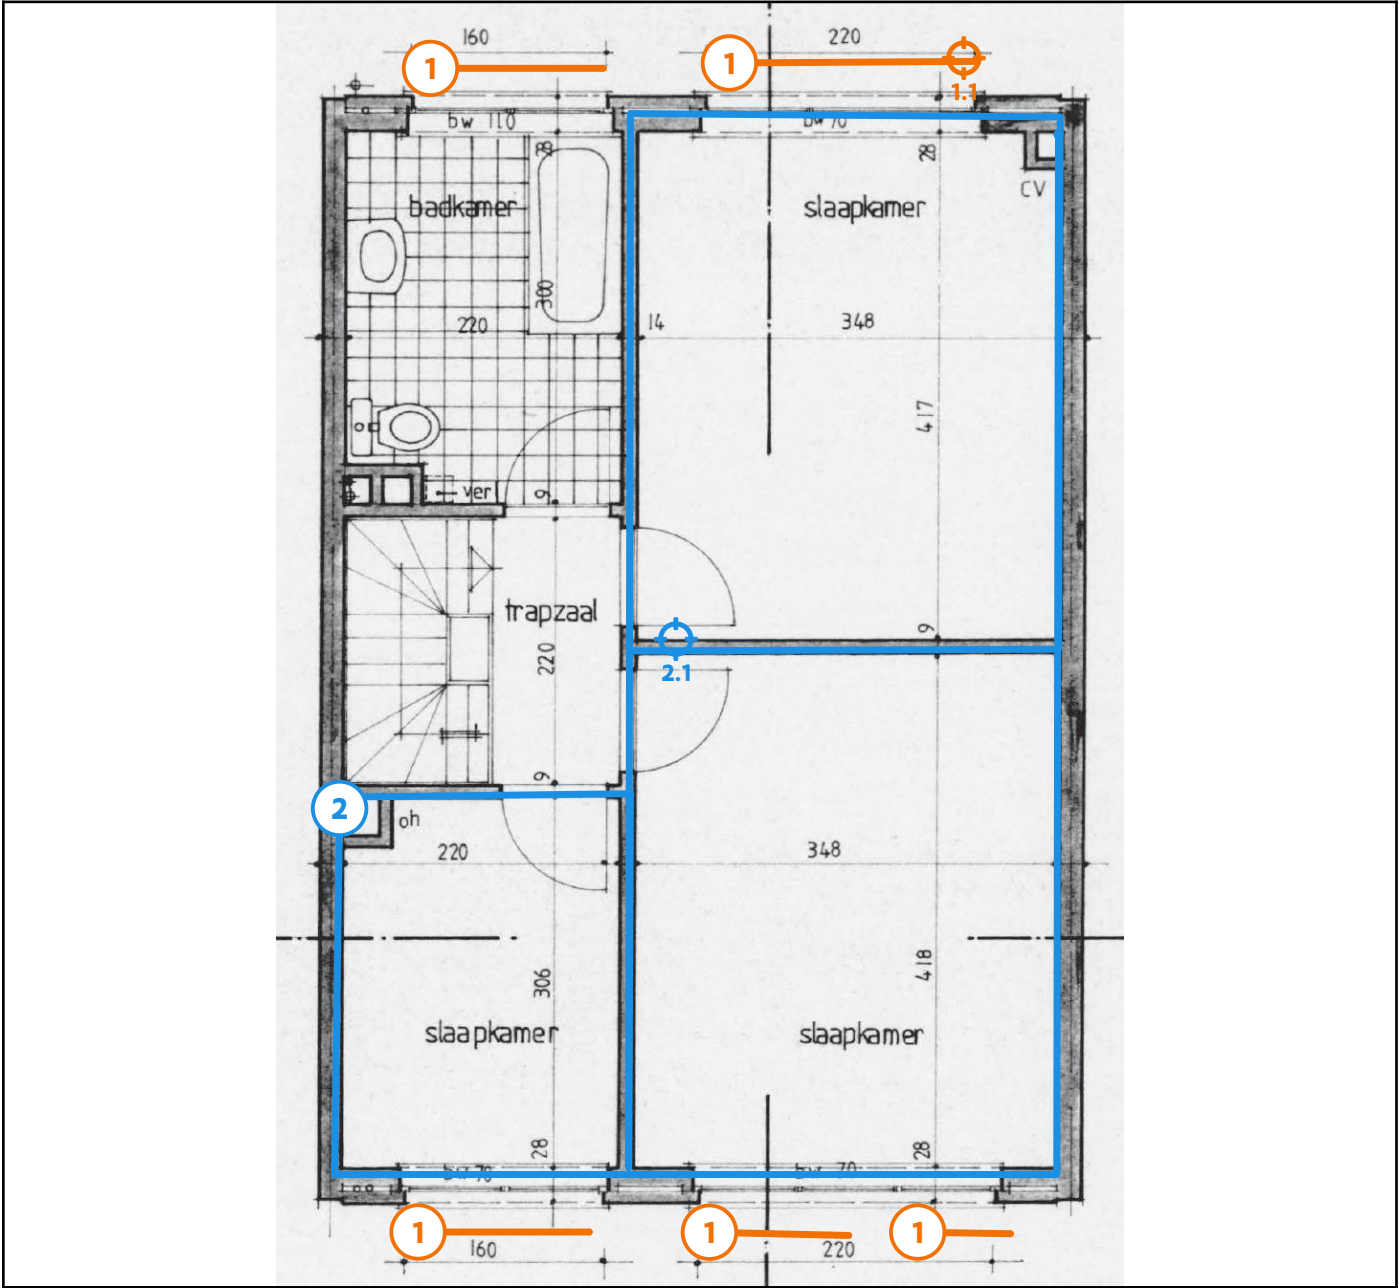
# Plan 1.3: Tweede verdieping

| Beschrijving | Type | Actie |
|---|---|---|
| 1. Vensterbanken | Asbestmateriaal | Verwijderen |
| 1.1 Code: MM02 | Puntmonster | - |
| 2. Pleisterwerk muren | Geen asbest | - |

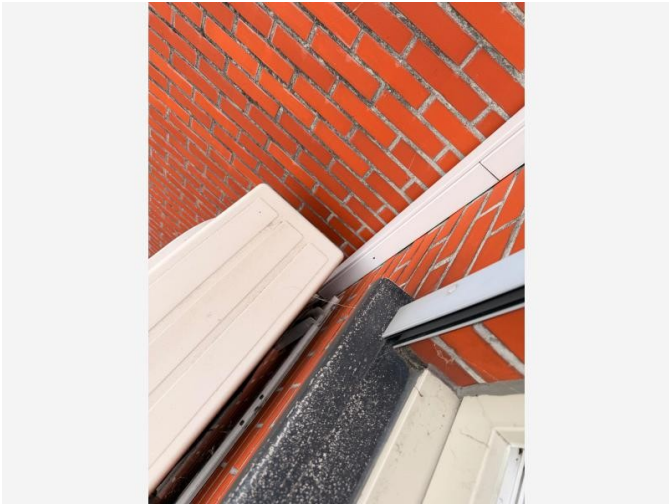
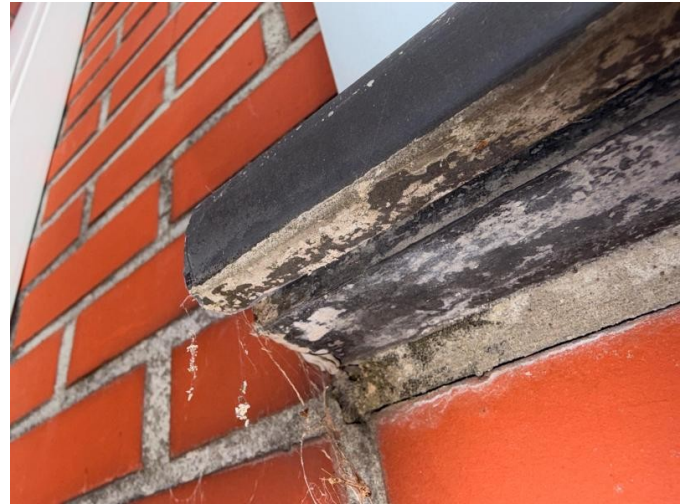
Overzichtsfoto

Detailfoto

Het asbestmateriaal valt onder de mijlpaal van 2040.

| Eindbeoordeling materiaalrisico | Verhoogd materiaalrisico en/of verhoogde kans op vezelvrijgave |

| Gebondenheid | Categorie 1: hechtgebonden in oorsprong |
| Asbestsoort (vezeltype) | Alleen chrysotiel aanwezig |
| Asbestconcentratie | Laag (< 50%) |
| Afschermingsgraad van het gehele materiaal | Geheel of deels vrij aan de buitenlucht, maar geen contact met binnenlucht |
| Toestand van het materiaal | Matig beschadigd, matig verweerd |

| # | Type | Referentie | Resultaat |
|---|---|---|---|
| 1.1 | Puntmonster | MM02 | Chrysotiel |

| Beschrijving | Vensterbanken |
| Asbestmateriaal | Deksteen, muurkap - Hol |

Verwijderen

- Zorg voor een veilig beheer. Vermijd het beschadigen van het asbestmateriaal. Controleer de toestand jaarlijks op wijzigingen.
- Voer bijkomende staalname(s) uit.

- Eenvoudige handelingen: mag via doe-het-zelf of door werknemer(s) met opleidingsattest eenvoudige handelingen  
Deze vensterbanken zijn een hechtgebonden cementtoepassingen dewelke nog in een goede staat verkeren  
Deze hechtgebonden toepassingen mogen verwijderd worden via de eenvoudige handelingen. De vensterbank moet hierbij losgekapt worden zonder ze te beschadigen

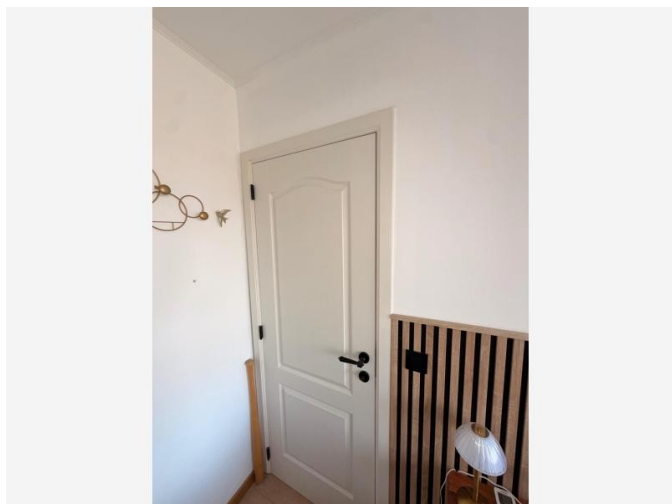
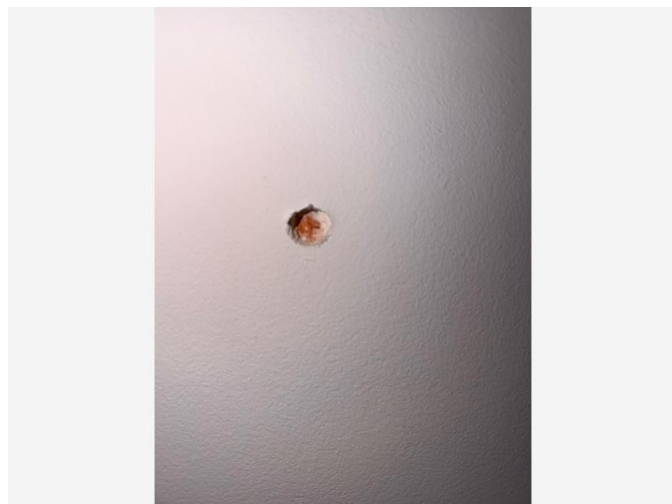
## Fiche 2: Pleisterwerk muren

Overzichtsfoto

Detailfoto

Geen asbest

| # | Type | Referentie | Resultaat |
|---|---|---|---|
| 2.1 | Mengmonster | MM01 | Geen asbest |

| Opmerking | Hoeveelheid asbest in het pleisterwerk werd niet bepaald aangezien er geen asbest werd teruggevonden in het mengstaal. |

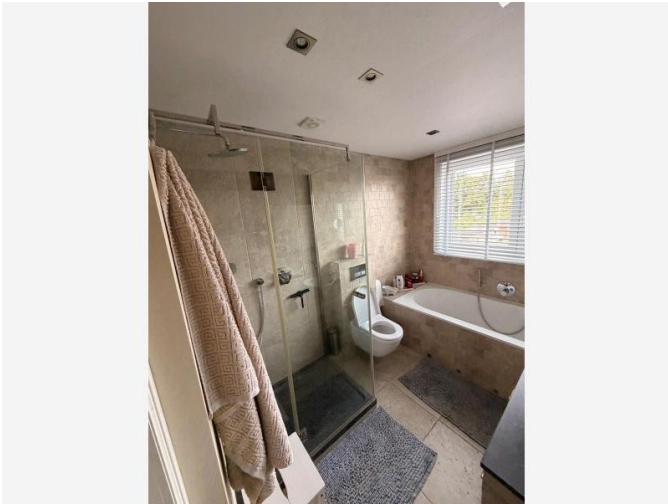
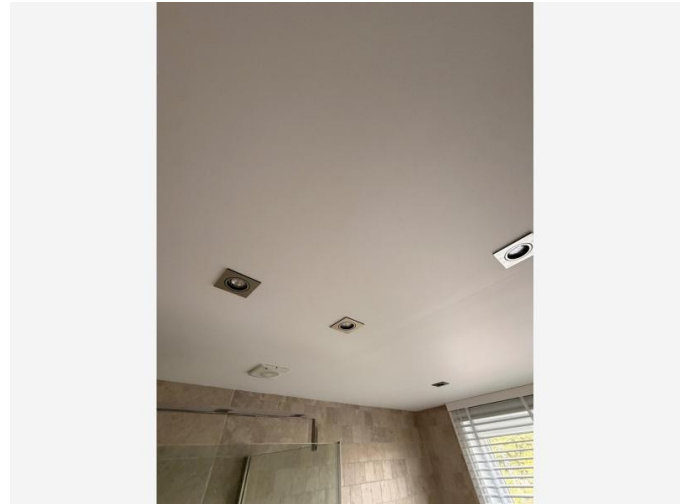
## Fiche 4: Afwerking plafonds

| Beschrijving | Notitie | Terug te vinden op plannen |
|---|---|---|
| Fiche 4: Afwerking plafonds | De plafonds werden afgewerkt met niet-asbestverdachte materialen (gyproc). omwille van het niet-destructieve karakter van dit onderzoek, kan geen uitspraak worden gedaan over eventuele onderliggende lagen. om die reden wordt deze adviesfiche opgesteld met het advies om bij eventuele renovatie/verbouwingswerken de onderliggende lagen ook te laten onderzoeken. ook de plafonds werden volledig gestript. | - |
