# Bautagebucheintrag 23.09.2025

| 📁 Projekt | Beispiel - Lara |

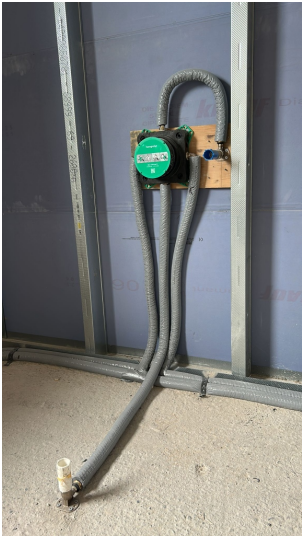
| Foto | Beschreibung |
|---|---|
| A photograph showing a grey flexible water supply pipe for a bathtub. The pipe is connected to a green and black valve assembly mounted on a wooden block. The pipe runs down the wall and then across the floor towards the bathtub area. The background is a blue wall with a metal frame. | <p>Wasserleitung für die Badewanne im Bad OG installiert</p> |

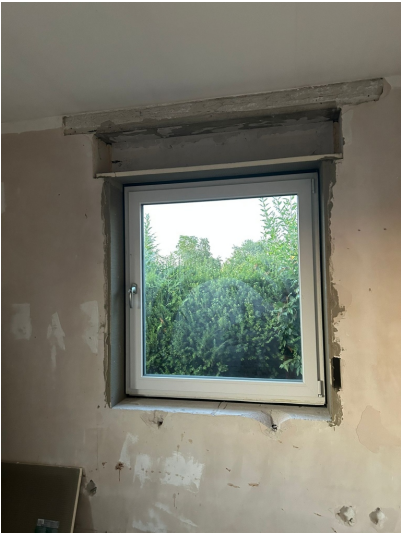
| Foto | Beschreibung |
|---|---|
| A photograph of a window in a bedroom. The window is set into a wall that has been partially demolished, with exposed brick and plaster. The window frame is white and appears to be a standard double-glazed unit. The view outside shows green foliage. | <p>Bestandsfenster im Schlafzimmer nach außen gesetzt (Eigenleistung)</p> |

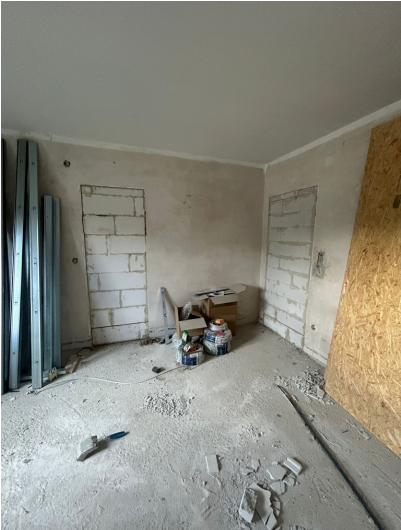
| Foto | Beschreibung |
|---|---|
| A photograph of a room under renovation. The walls are made of concrete blocks and some are covered with plywood. The floor is covered with debris and construction materials. There are two doorways visible, one of which is partially walled up. | <p>Durchgänge vom Wohnzimmer ins Arbeitszimmer + Flur zugemauert</p> |

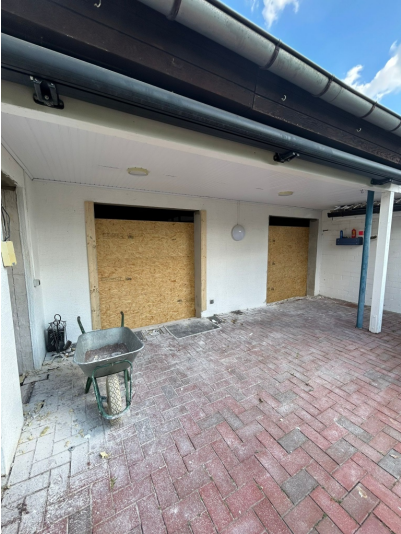
| Foto | Beschreibung |
|---|---|
| | <p>Fensteröffnungen für die Terrassentüren vorbereitet, inklusive Glattstrich (Eigenleistung)</p> |

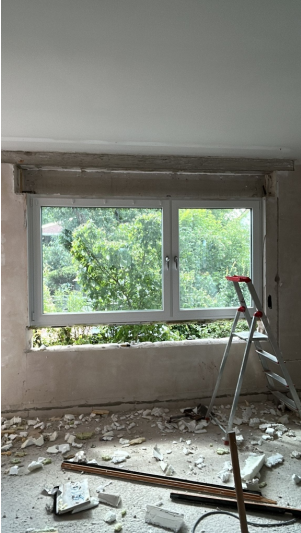
| Foto | Beschreibung |
|---|---|
| | <p>Fensterausschnitt für das Blumenfenster Süd vergrößert</p> |

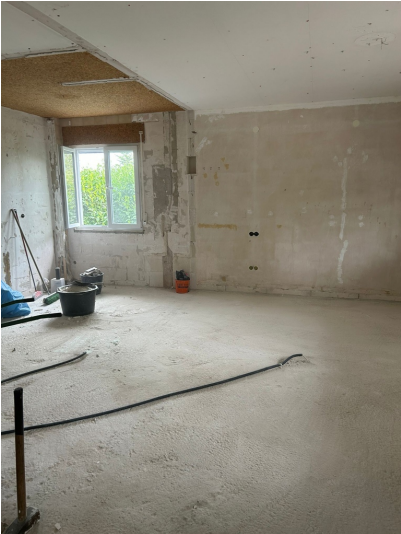
| Foto | Beschreibung |
|---|---|
| | <p>Wand zwischen Küche und Bad abgerissen</p> |

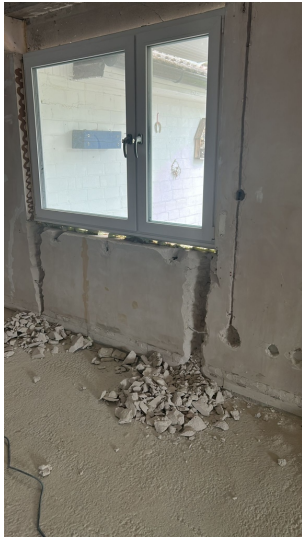
| Foto | Beschreibung |
|---|---|
| <p>Durchbrüche für die Terrassentüren vorbereitet</p> | |

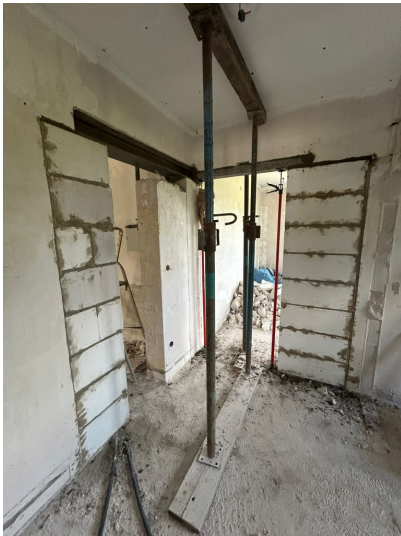
Durchgänge zum Bad und Schlafzimmer versetzt - Träger eingebaut

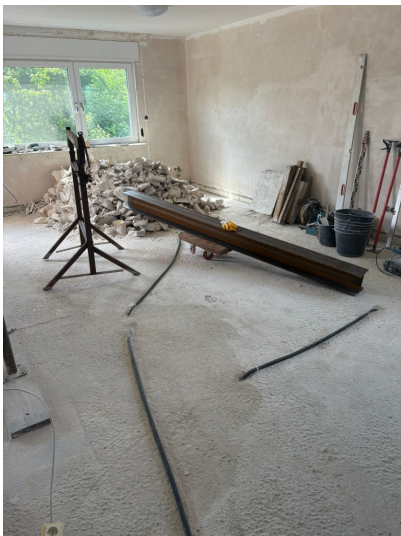
Stahlbetonträger für OG geliefert.

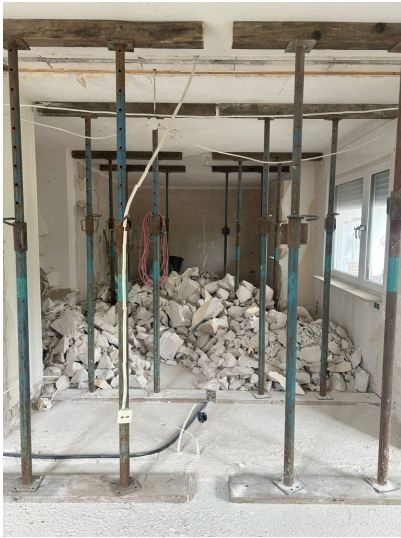
| Foto | Beschreibung |
|---|---|
| | Durchbruch im OG zwischen Küche, Esszimmer und Wohnzimmer – abgestützt. |
