Akce: Dřevěný maják Oseček

**Část akce: Posouzení stavu sloupu plastiky majáku v katastru obce Oseček**

Místo: Dřevěný maják Oseček v místě přívozu přes řeku Labe

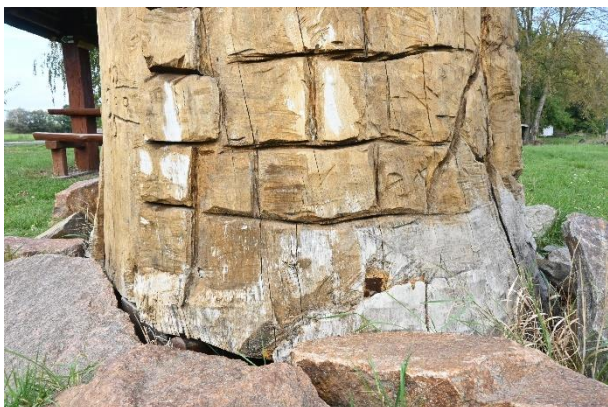
**Obr. G2:** Detail jižní části majáku ve výšce cca 0-100 cm nad terénem

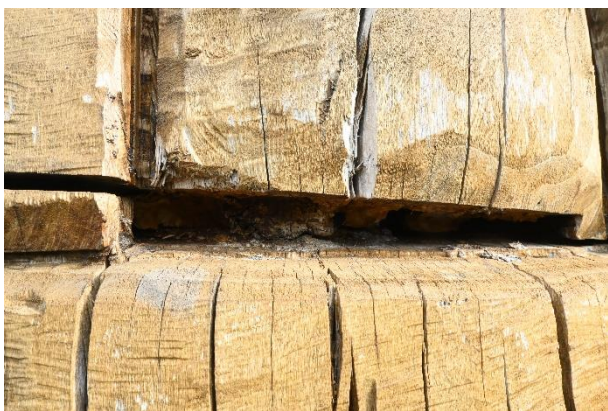
**Obr. G3:** Detail působení houby bílého tlení v jižní části majáku ve výšce cca 235 cm nad terénem

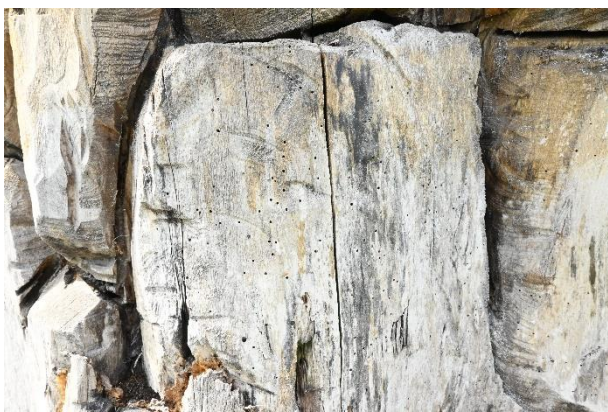
**Obr. G5:** Detail výletových otvorů od dřevokazného hmyzu ve východní části majáku ve výšce cca 20 cm nad terénem

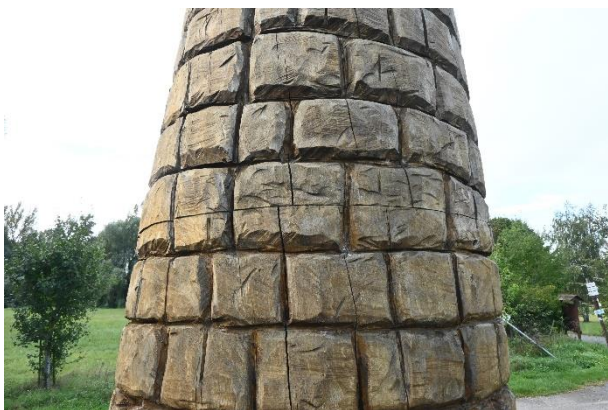
**Obr. G6:** Detail východní části majáku ve výšce cca 200-280 cm nad terénem

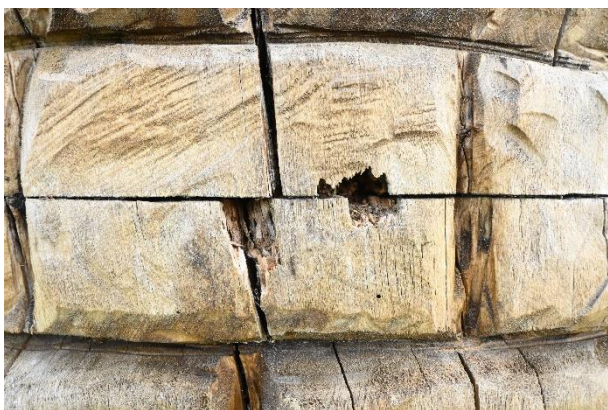
**Obr. G8:** Detail poškození způsobené houbou bílého tlení v severní části majáku ve výšce cca 235 cm nad terénem

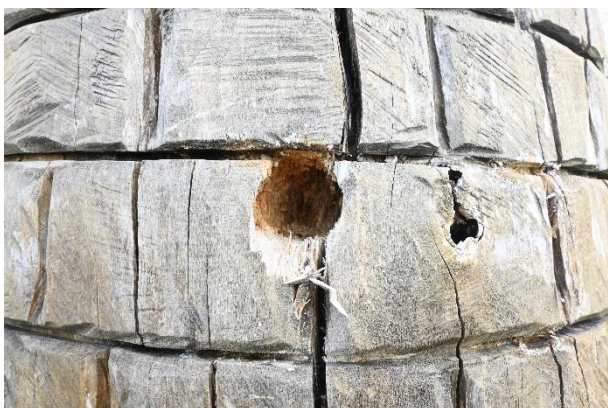
**Obr. G9:** Detail poškození způsobený činností ptactva při hledání aktivních larev dřevokazného hmyzu v severní části majáku ve výšce cca 380 cm nad terénem

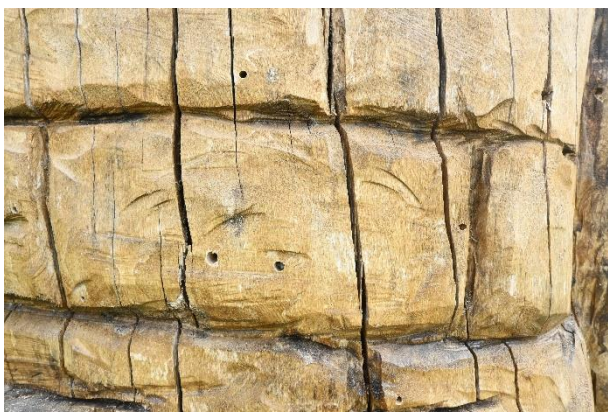
**Obr. G11:** Detail výletových otvorů od dřevokazného hmyzu v západní části majáku ve výšce cca 100 cm nad terénem

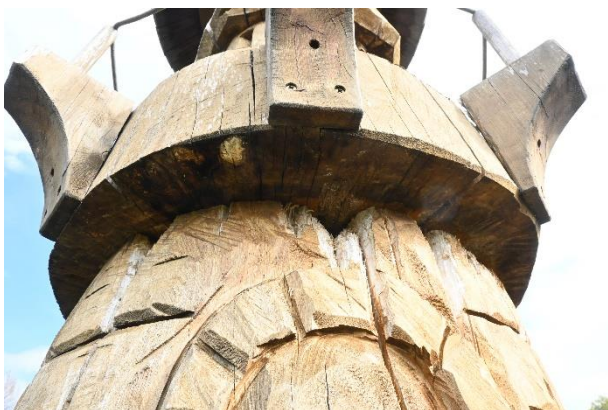
**Obr. G12:** Detail poškození způsobený činností ptactva při hledání aktivních larev dřevokazného hmyzu v západní části majáku ve výšce cca 440 cm nad terénem
