Putsade oventilerade och odränerade träregelväggar:

# Vad händer om fukt kommer in bakom putsskiktet?

Putsad oventilerad och odränerad träregelvägg är en vanlig och på senare tid en skadedrabbad ytterväggskonstruktion. Vad händer om fukt kommer in innanför putsskiktet?

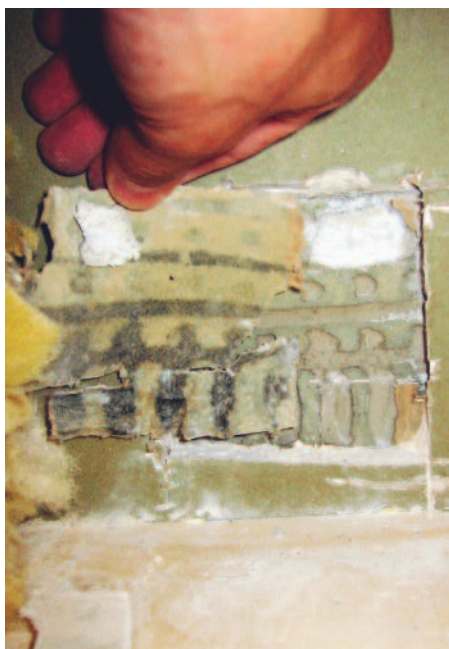
En idag vanlig yttreväggskonstruktion är putsade oventilerade och odränerade träregelväggar. Väggarna är ofta uppbyggda enligt *figur 1*. Under senare tid har ett antal skadefall avseende den aktuella konstruktionen uppmärksammats. Skadorna uppträder till exempel i form av mögelväxt på den yttre kartonggipsskivan (gnu) och är som regel mycket svåra att lokalisera med mindre än att ingrepp görs i konstruktionen. Ett exempel på skadad kartonggipsskiva visas i *bild 1*. Orsakerna till att skador uppstår kan vara att vatten tränger in genom putsskiktet, till exempel vid defekter vid anslutningar mot fönsterbleck, balkonger eller altaner.

*Bild 1: Skadad kartonggips.*

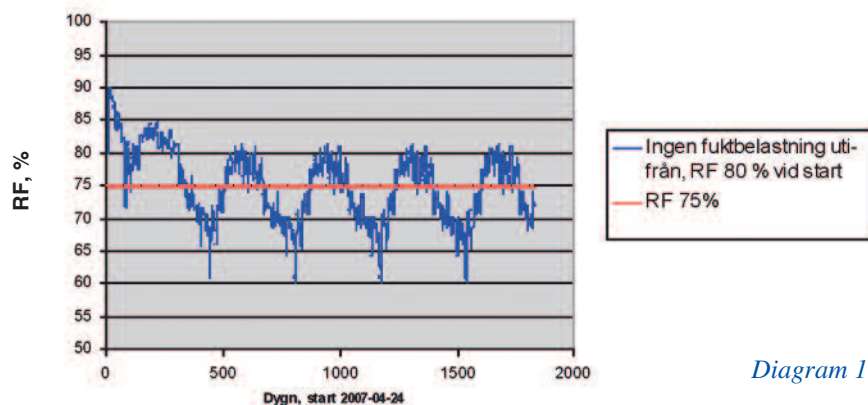
Diagram 1.

Av *diagram 1* framgår att den relativa fuktigheten vid den yttre kartonggipsskivan varierar mellan cirka 60 och drygt 80 procent. Detta innebär att konstruktionen uppfyller kraven i BBR 06 under förutsättning att högsta tillåtna fukttillstånd (RF<sub>OK</sub>) antas vara drygt 80 procent. Om däremot högsta tillåtna fukttillstånd bedöms vara 75 procent så uppfyller inte konstruktionen kraven i BBR 06.

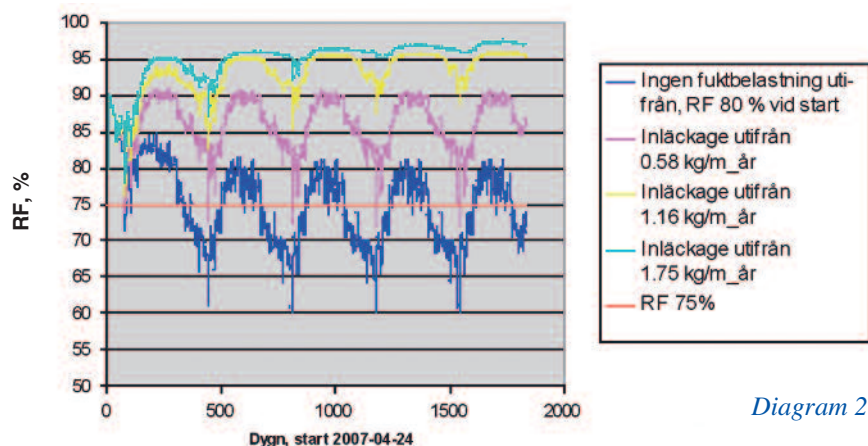
Diagram 2.

Av *diagram 2* framgår att den relativa fuktigheten vid den yttre kartonggipsskivan ökar markant om vatten tränger in bakom putsskiktet. Beroende på hur mycket vatten som antas tränga in bakom putsskiktet, i samband med slagregn, ökar den relativa fuktigheten till maximalt mellan cirka 90 och 97 procent.

Utförda beräkningar visar att konstruktionen med putsad, oventilerad och odränerad träregelvägg är känslig för fukttillförsel genom defekter/brister i putsskiktet. Om väggen fungerar optimalt över tid, det vill säga ingen fukttillförsel, kommer den relativa fuktigheten i den yttre kartonggipsskivan som mest att bli drygt 80 procent. Om däremot vatten tillförs genom defekter i putsskiktet kommer den relativa fuktigheten i den yttre kartonggipsskivan att öka till höga nivåer, över 90 procent.

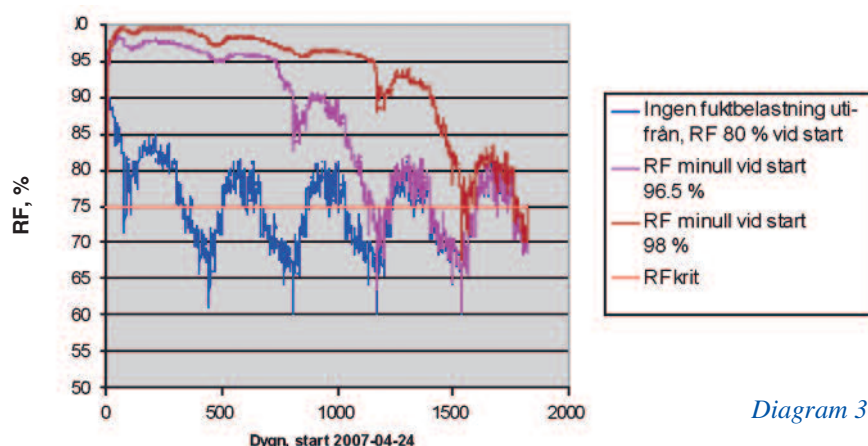
Diagram 3.

Av *diagram 3* framgår att det tar lång

tid för eventuell instängd fukt i väggen att torka ut. Beroende på hur fuktnivån i mineralullen antas vara, tar det cirka tre till fyra år för den instängda fukten att torka ut.

Slutligen är konstruktionen känslig för instängd byggfukt. Utförd beräkning visar att det tar lång tid, tre till fyra år, för antagen mängd instängd byggfukt att torka ut. Det är därför av stor vikt att konstruktionen är tillräckligt torr innan den monteras.
