Pedra & Cal

Revista da Conservação do Património Arquitectónico
e da Reabilitação do Edificado

Estudo de Caso
Reabilitação pouco intrusiva de vigas de madeira

Ano XI - N.º 41 Janeiro/Fevereiro/Março 2009 - Publicação trimestral - Preço € 4,48 (IVA incluído)

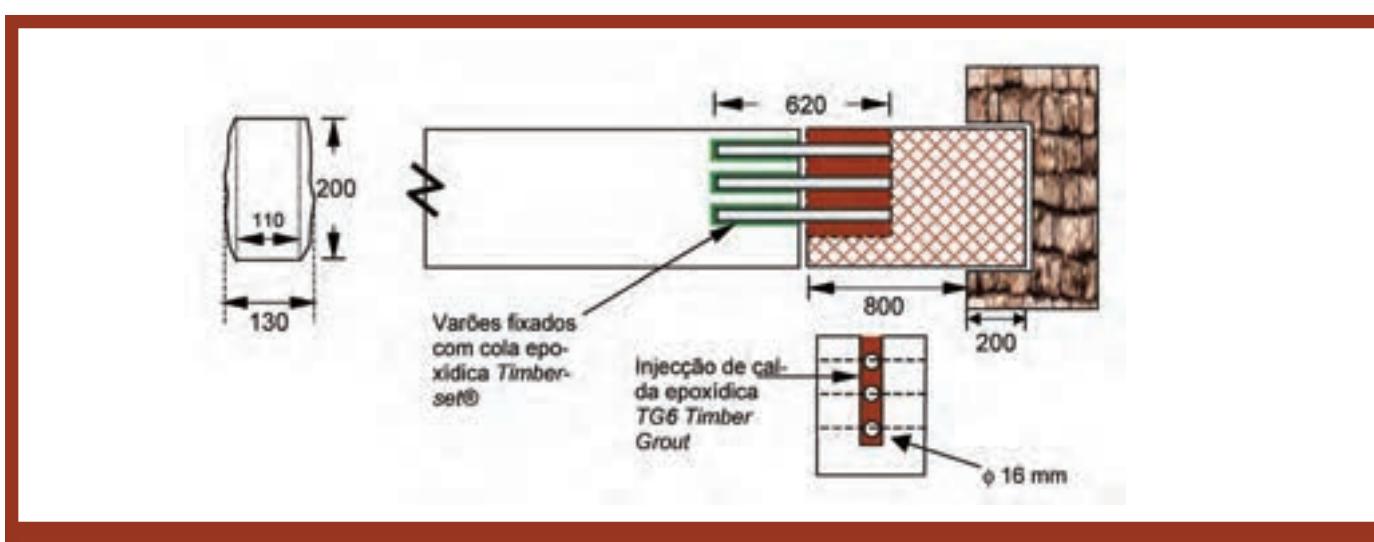
À semelhança da maior parte dos edifícios antigos, a nível estrutural, o edifício principal caracteriza-se por possuir, abaixo do piso térreo, uma estrutura de abóbadas em blocos cerâmicos e paredes de alvenaria de pedra ordinária. Acima do piso térreo, verifica-se a continuidade de algumas das paredes resistentes e a existência de paredes divisórias em tabique. Os pavimentos são de madeira (estrutura e revestimento)¹. Em duas vigas de madeira do piso térreo, verificou-se que, na zona das entregas na parede de alvenaria, a madeira se encontrava deteriorada por térmitas subterrâneas. Este tipo de degradação, frequente em pavimen-

tos desta natureza, está sempre associada à presença de níveis elevados do teor em água da madeira durante períodos prolongados, proveniente, neste caso, de infiltrações no piso térreo e nas paredes exteriores, em contacto com o solo e parcialmente enterradas.

1 - Esquema da solução adoptada para a reabilitação das vigas de madeira, viga 1 (dimensões em milímetros)

A solução adoptada para a recuperação das entregas das vigas consistiu na substituição dos troços deteriorados por próteses de madeira maciça de pinho bravo, que foram ligadas à madeira sã remanescente através de varões de GFRP (fibras de vidro em

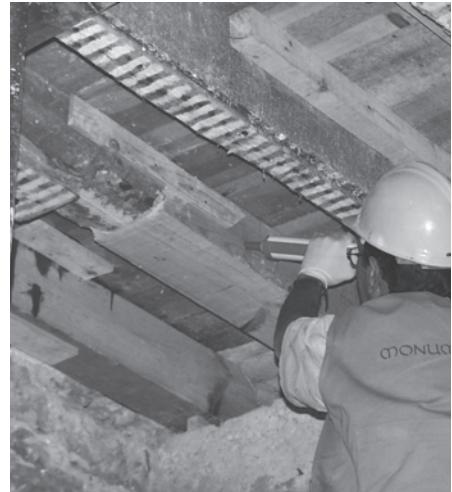
4 - Injecção de calda epoxídica nos entalhes

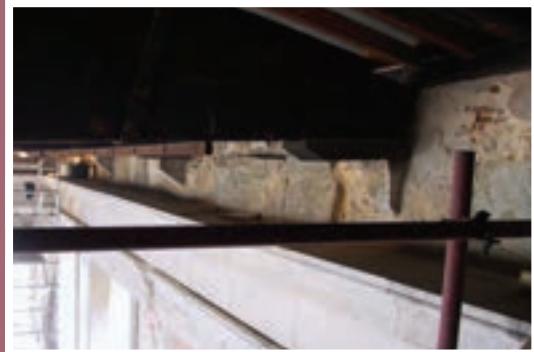
Cachorro de pedra fracturado

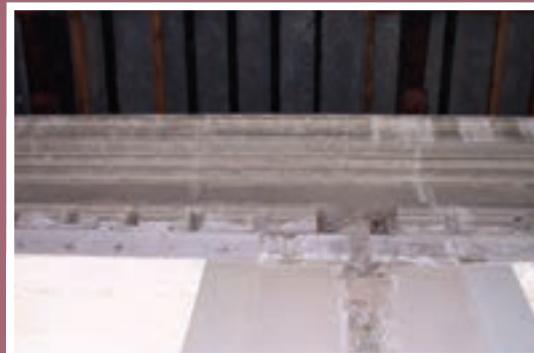
Sanca de cantaria por restaurar

Salienta-se, ainda, o trabalho executado na recuperação da sanca em cantaria existente no topo das paredes do torreão, a qual se encontrava bastante danificada. Procedeu-se à sua limpeza, sem provocar danos, e ao preenchimento das lacunas e juntas com argamassas apropriadas e correcta adaptação cromática.

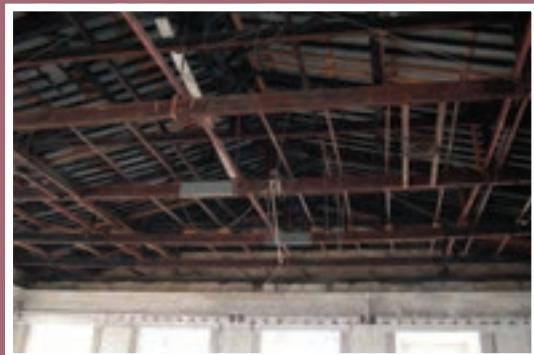
Asnas por reforçar

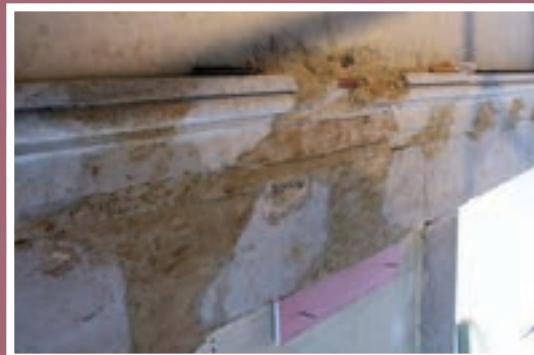
Sanca de cantaria em fase de restauro

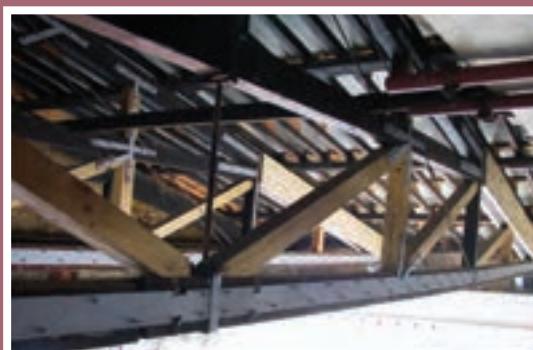
Asna de madeira reforçada

asnas metálicas paralelas à asna de madeira a reforçar. Todo este sistema foi necessário para, quando os macacos hidráulicos entrassem em funcionamento, as asnas metálicas elevarem as madres e, desta forma, aliviar as cargas transmitidas nas asnas de madeira. Concluída esta tarefa, procedeu-se aos trabalhos de reforço. Nos apoios das asnas, foram executados cachorros metálicos, substituindo os existentes em pedra que se encontravam fracturados. Seguiram-se os trabalhos de reforço da linha inferior da asna que se caracterizou na colocação de duas chapas metálicas, reduzindo, assim, as tensões instaladas na sec-

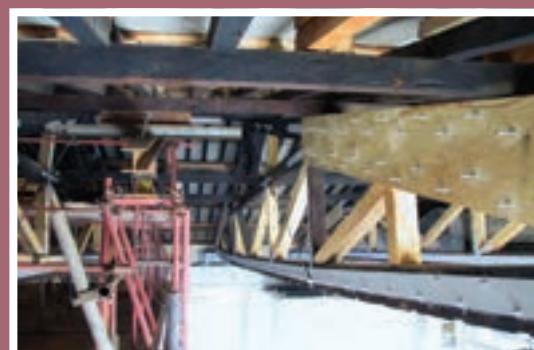
Asna de madeira reforçada e apoio com macaco hidráulico

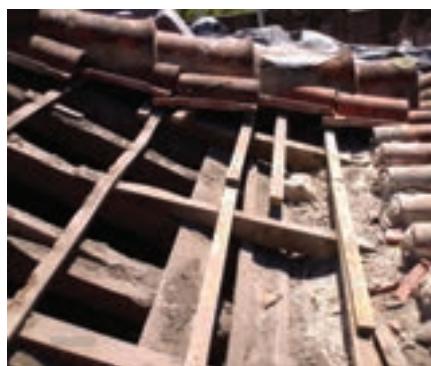
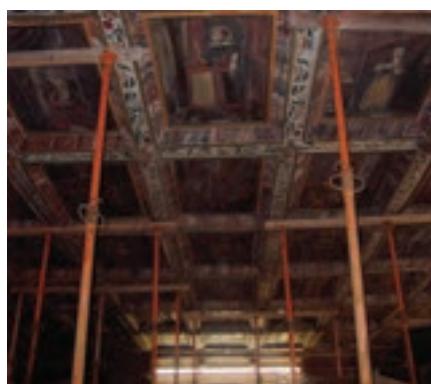
A igreja encontrava-se em adiantado estado de degradação, motivado pelo mau estado das coberturas, com graves infiltrações de água das chuvas, que originaram a deteriora-

2 - Aspectos do estado de degradação do edifício

ção do seu valioso interior, como os estuques, talha e pinturas, com realce para o coro alto e capela-mor (fig. 2). Também foram detectados problemas ao nível estrutural, na nave central e abóbada da capela-mor, na estrutura de madeira das coberturas e humidade ascensional.

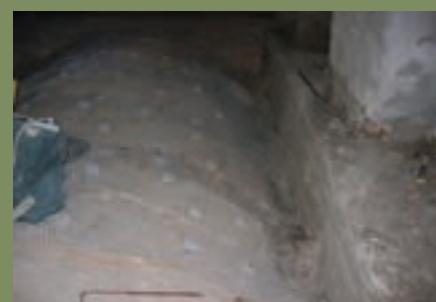
5 - Reparação de fissuração de abóbadas

Reforçaram-se, também, as abóbadas, que apresentavam algumas fissuras, através de uma solução composta por uma malha metálica seguida de uma lámina de betão (fig. 5).

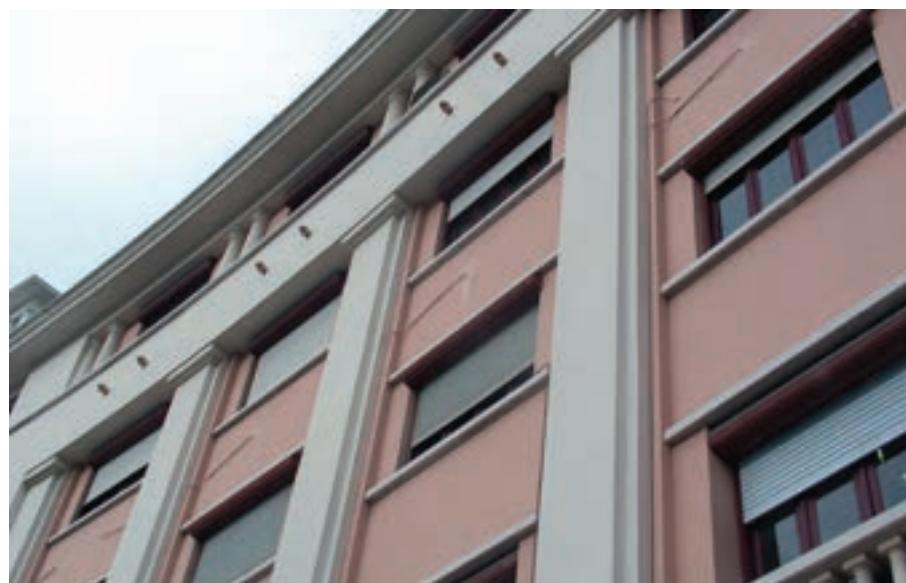
1 - Anomalia. Tipologia: deficiências ou lacunas na pintura; localização: parede, junto aos tubos; extensão: média; urgência na reparação: mínima

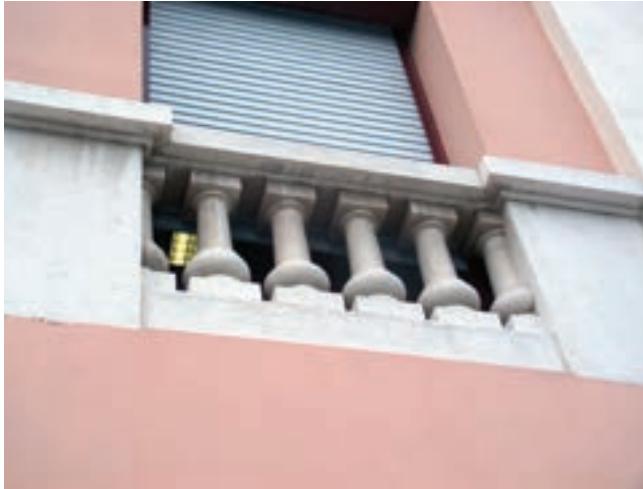
2 – Anomalia. Tipologia: acumulação de sujidade; localização: zona inferior das pilastras das janelas; extensão: média; urgência na reparação: média

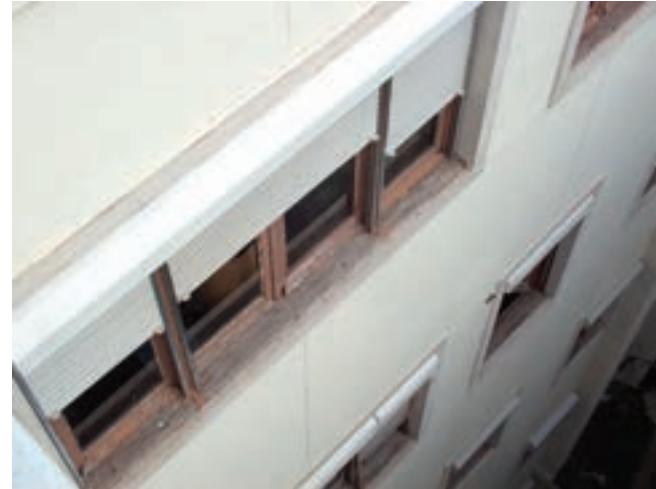
3 – Anomalia. Tipologia: deficiências ou lacunas na pintura; localização: caixilhos de madeira; extensão: elevada; urgência na reparação: máxima

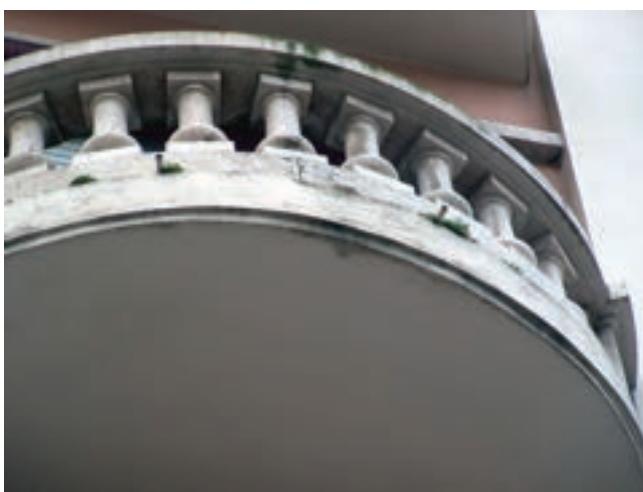
4 – Anomalia. Tipologia: vegetação; localização: junto das pedras e capaamentos; extensão: elevada; urgência na reparação: máxima

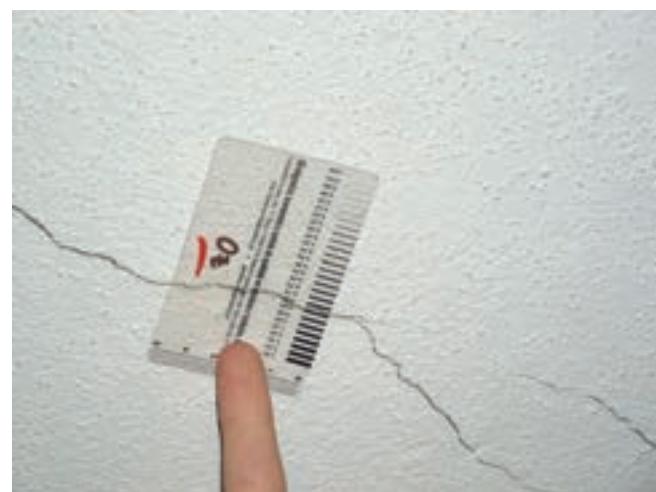
5 – Anomalia: fissuração (0,85mm); localização: laje de suporte; extensão: média; urgência na reparação: máxima

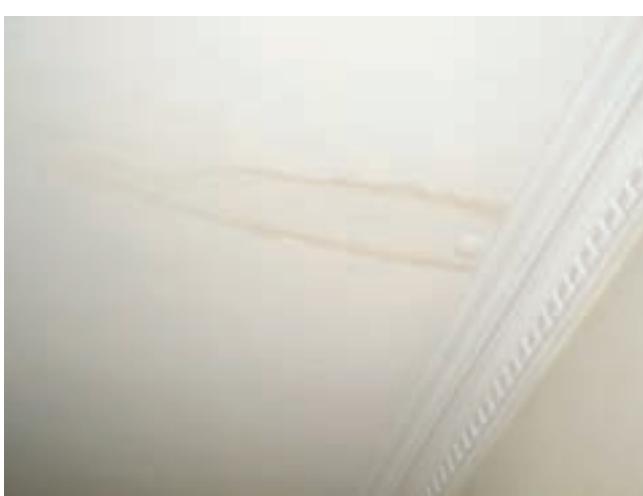
6 – Anomalia. Tipologia: fissuração (0,85mm); localização: juntas; extensão: elevada; urgência na reparação: máxima

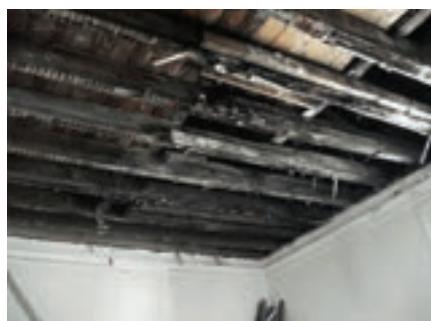
- várias telhas partidas com acção directa no mau estado de conservação da estrutura de madeira dos pisos e cobertura;
- vãos das trapeiras partidos e/ou com deficiente vedação e com acção directa sobre a estrutura de madeira que os suporta e sobre as ligações dos pisos às paredes periféricas de alvenaria;
- pisos sobrelevados para adaptação de instalações sanitárias, evidenciado a fragilidade da estrutura do piso de suporte, agravada esta, em alguns casos, por rupturas na tubagem de esgotos;
- intercepção dos elementos constituintes da gaiola pela rede de incêndio;
- degradação dos vãos de janelas e portas com afectação dos estuques de paredes e tectos;

Estado de degradação da estrutura
