Tilstandsrapport

Tomannsbolig

Rutlinslid 20 B, 6856 SOGNDAL

Befaringsdato: 31.03.2025

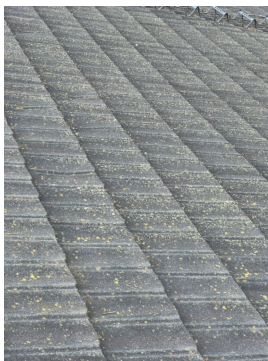
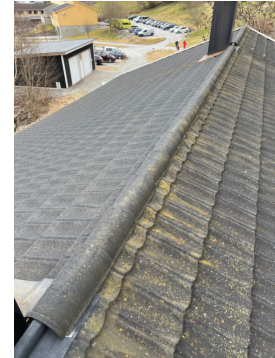
TG 2 Nedløp og beslag

Takrenner, nedløp og beslag i stål og aluminium

Renske/spyle takrenner og nedløp

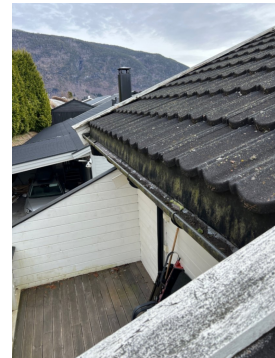
TG 2 Veggkonstruksjon

Deler av terrasse ved inngang ligg heilt inntil kledning, dette kan over tid føre til fuktskader.

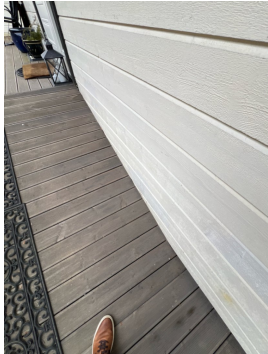
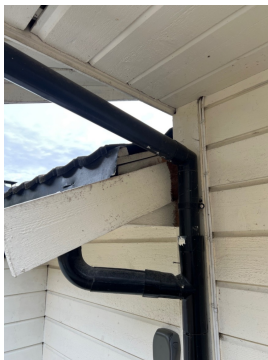
Mangler del av vindski

Det er fjerna litt isolasjon i eit felt, truleg grunna kasse for downlight, dette fører til varmelekkasje.

Fuktsperre er punktert enkelte stader ved gjennomføringar i himling (hol inne på vaskerom)

Lufting av avløp er anbefalt å føre over tak

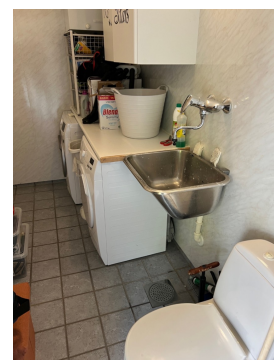
ETASJE > VASKEROM

Litt merke/skade på del av veggplate.

Viser spor etter fuktskade rundt avtrekksventil i tak, det er hol i himlingsplate etter det som vert anteke å vera tidlegare gjennomføring, dette er tapet igjen.

Ingen tiltak er naudsynt, dette er av kosmetisk art

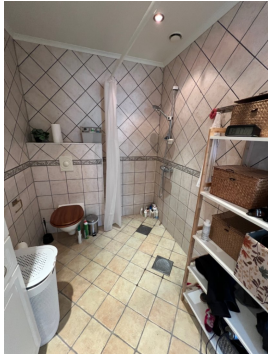
ETASJE > BAD

- Det er påvist sprekker i fliser.
- Det er avvik:

Det vert påvist sprekk i fliser og hull etter tidlegare dusjvegg e.l

- Våtrommet fungerer med dette avviket.

Hull i vegg er tetta igjen

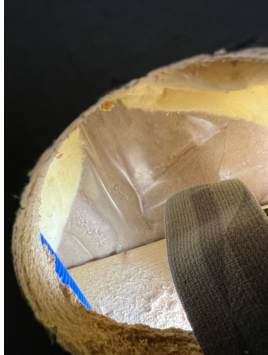
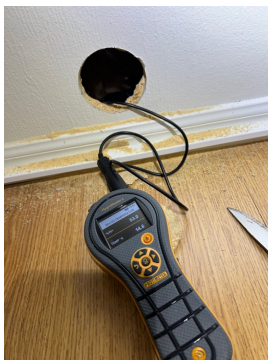
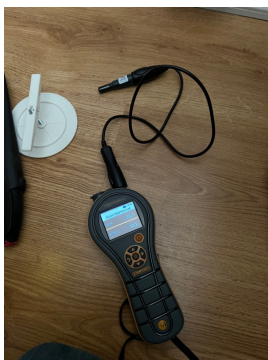
- Hulltaking er foretatt og det er påvist avvik i konstruksjonen.
- Det er i hulltakingen påvist fukt/råteskader

Det vert påvist fukt/dryppende vatn bak plastfolie, gipsplate er i ferd med å smuldre opp

- Gjennomføre ytterligere undersøkelser og foreta utbedring av skade.
- Badet/våtsonen står foran utbedring

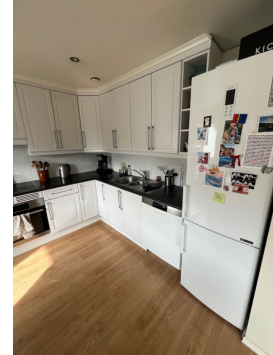
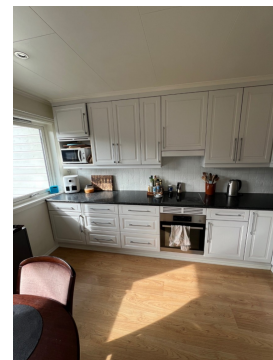
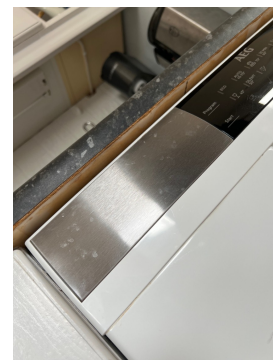
Det vert påvist mindre skade på benkeplate ved oppvaskmaskin, dette gjeld også for benkeskap ved vask

Lit oppsvulming i benkeplate

Det vert anbefalt å forsegle kant på plate, dette for å hindre utvikling
