# Tilstandsrapport

Fritidsbolig

Viksdalsvegen 280, 6973 SANDE I SUNNFJORD

Befaringsdato: 21.05.2025

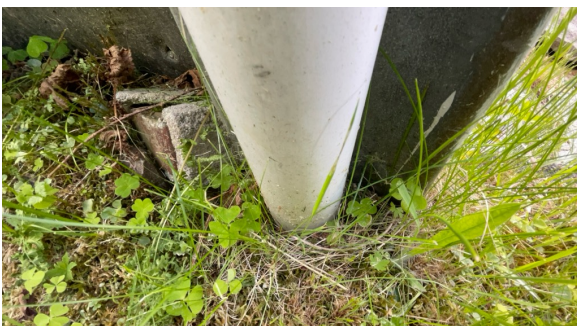
## TG 2 Veggkonstruksjon

- Det er avvik:
- Bordkledningen er værslitt og har liten lufting i nedre kant av kledning mot grunnmur.
- Råteskade på hjørnebord.
- Bordkledningen er malingslitt.

- Tiltak:
- Vedlikehold av bordkledning må kunne påberegnes.
- Skifte ut kledning med råteskade.
- Sørge for at det er tilstrekkelig med ventilering i nedre kant av kledning mot grunnmur.

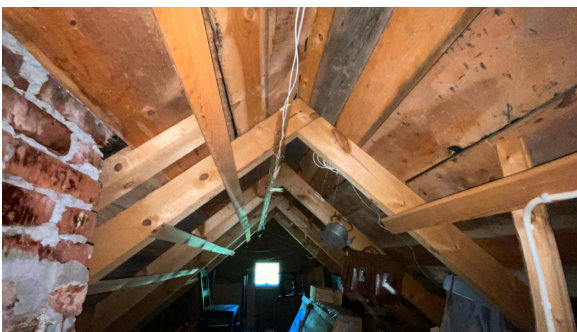
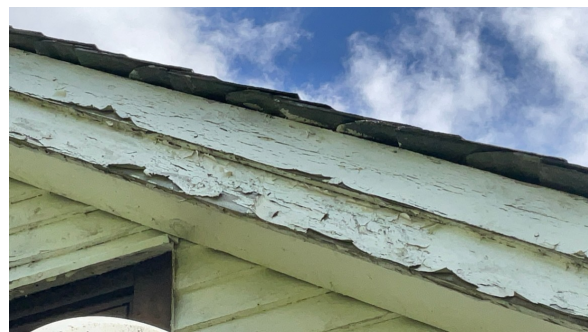
- Det er avvik:
- Takkonstruksjon og himling mot kaldloftet er ikke isolert.
- Det er symptom på aktivitet fra skadedyr i form av mus på loftet.
- Malingslitasje på vindskibord.
- Bygningen er av eldre dato og har ikke dampsperre slik som er normalt etter dagens byggeskikk. Manglende dampsperre gir økt mulighet for at varm og fuktig inneluft trenger ut i de kalde delene av konstruksjonen, noe som fører til at faren for kondens og kondensskader øker betraktelig.

Malingslitasje på vindskibord.

- Tiltak:
- Takkonstruksjon bør isoleres, men viktig at det blir etablert tilstrekkelig ventilering, og at det blir montert dampsperre.
- Boligen bør sikres mot inntrenging av mus. Mus kan ødelegge isolasjon, el- og vannrør og større forekomster kan medføre sjenerende lukt i bygningen.
- Vedlikehold av vindskibord må påberegnes.

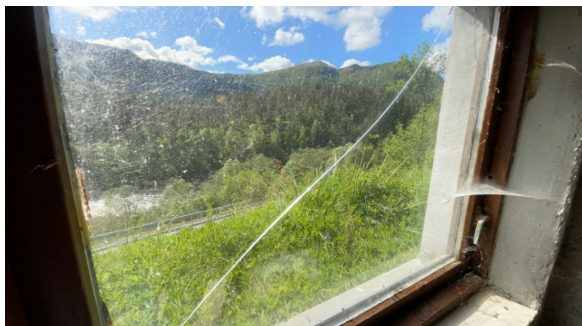
- Det er avvik:
- Vinduskarm i et av soverommene har gått opp i sammenføyningene.
- Råteskade på utvendig listverk og på enkelte vinduskarmer på loftet.
- Det er ikke montert vannbord over vinduene på kaldtloftet.

Knust rute på vindu i kjeller.

Råteskade på vinduskarm og listverk.

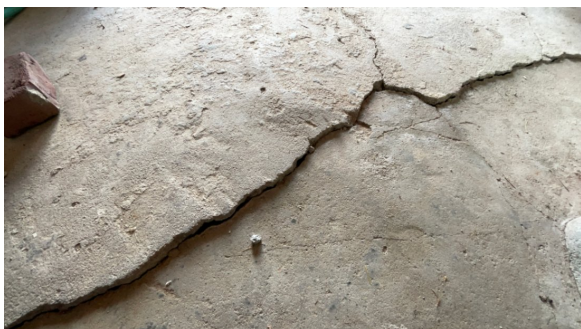
- Det er påvist indikasjoner på noe fuktgjennomtrenging i kjellergulv.
- Det er påvist indikasjoner på noe fuktgjennomtrenging inn i kjellermur.
- Det er påvist synlige fukt/råteskader i treverk i underetg./kjeller, hulltaking er derfor ikke nødvendig
- Merkbart med sprekker og retningsavvik i betonggulv på mark.
- Det er fukt og råteskade på innvendig dørkarm i kjeller.
- Det er saltutslag på grunnmur.

Sprekker i betonggulv.

- Andre tiltak:
  - Organisk materiale som dørkarm i kjeller bør fjernes, for at det ikke skal oppstå spredning av sopp i kjeller.
  - Fukt i grunnmur og på kjellergulv må sees i sammenheng med drenering, som har oppnådd forventet brukstid og må skiftes. Kjelleren vil ikke være egnet for innredning og grunnmur må ikke lukkes med organiske materialer. Saltutslag på grunnmurene vil forhåpentlig forsvinne ved eventuell utskiftning av drenering.
  - Kostnadsestimat er for fjerning av innvendig dørkarm i trevirke. I tillegg er det lagt inn kostnadsestimat for legging av dampsperre med påstøp på kjellergulv for å unngå fuktransport fra grunnen. Kostnader med tanke på fukt i grunnmurene vil bli fanget opp under drenering.

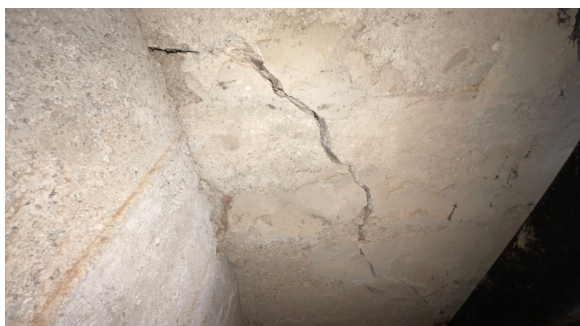
- Det er registrert skråriss som er symptom på setninger.
- Det er sprekker i grunnmuren som følge av setninger i grunnen.

Sprekker i grunnmur.

- Andre tiltak:
- Sprekker bør tettes for å hindre vann/fuktinntrenging i konstruksjonen som kan gi utvikling i avvik eller nye skader.

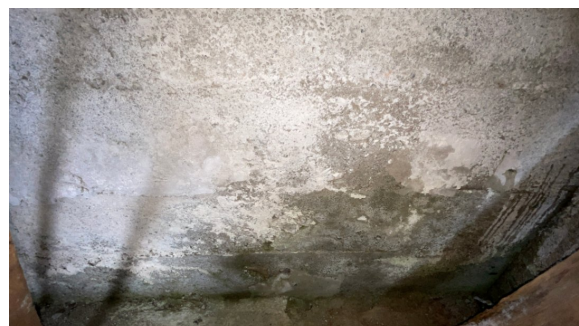
Saltutslag på grunnmur i kjeller.
