Tilstandsrapport

Boligbygg med flere boenheter

Angedalsvegen 8, 6800 FØRDE

Befaringsdato: 24.09.2025

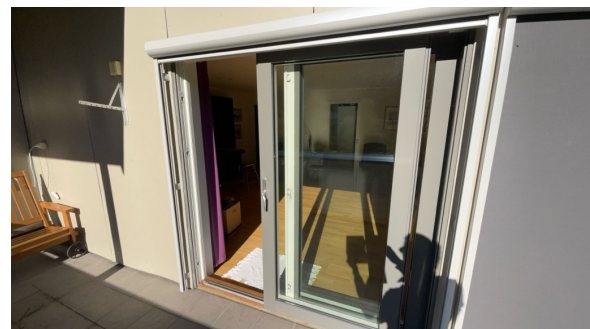
TG 2 Balkonger, terrasser og rom under balkonger

Fra stue er det tilkomst til flislagt balkong i betongkonstruksjon. Det er to sluker i dekke. Rekkverk av lakkert stål og trevirke med et mindre glassfelt, og med fasadeplater. Dobbel stikkontakt og utelampe. Overbygg på 4,5m². Areal på 15,6m².

- Det er avvik:

- Tiltak:

- Lime løse fliser og legge på nye flisfuger.
- Det er ikke krav om utbedring av rekkverkshøyde opp til dagens forskriftskrav.

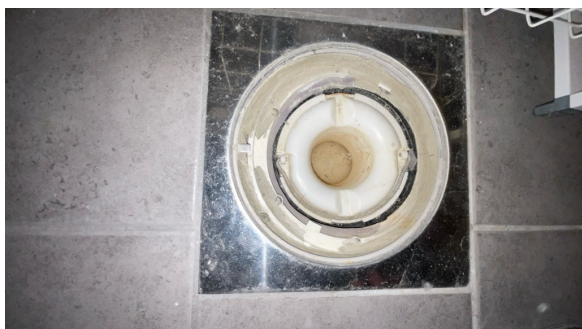
- Det er avvik:
- Mangler dokumentasjon med tanke på overgang sluk, membran og tettesjikt.

- Tiltak:
- Det var ikke krav til uavhengig kontroll når dette våtrommet ble etablert. Bygningsdelen får allikavel TG2 siden utførelse av overgang sluk, membran og tettesjikt ikke kan dokumenteres. Innhent dokumentasjon om mulig.

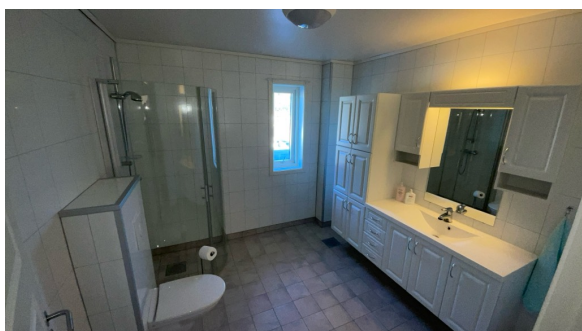
- Det er avvik:
- Gulvet har ikke tilstrekkelig med fall i henhold til forskriftskrav. Det er påvist at høydeforskjell fra topp slukrist til gulv/synlig topp membran ved dørterskel er 23mm. Kravet er at det skal være minst 25mm høydeforskjell.

- Tiltak:
- Skal avviket lukkes må høyde fra topp slukrist til gulv/synlig topp membran ved dørterskel og fall på gulvet utbedres.
- Rommet fungerer med avvikene rundt fallforhold, det vil ikke være økonomisk rasjonelt å rive for å utbedre fallforholdene isolert sett, men vær oppmerksom på avvikene ved bruk og endre fallforholdet ved fremtidig renovering.

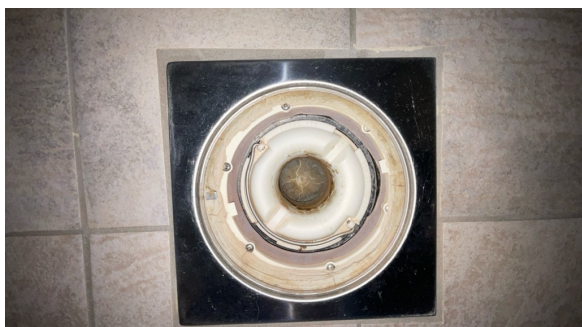
- Det er avvik:
- Mangler dokumentasjon med tanke på overgang sluk, membran og tettesjikt.

- Tiltak:
- Det var ikke krav til uavhengig kontroll når dette våtrommet ble etablert. Bygningsdelen får allikavel TG2 siden utførelse av overgang sluk, membran og tettesjikt ikke kan dokumenteres. Innhent dokumentasjon om mulig.
