Eierskifterapport
 Professor Gjelsvikveg 2C
 6906 Florø

Boligens tekniske tilstand:

Takstmann

Dato: 08/06/2025

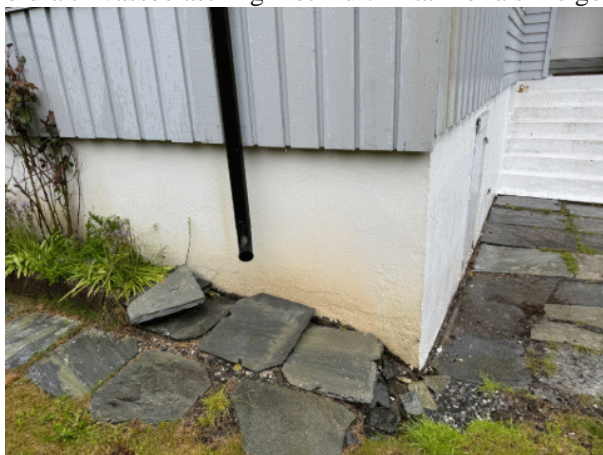
1. Grunn og fundamenter**TG 2** 1.1 Byggegrunn, fundamenter, grunnmur, drenering og sikring mot vann og fuktighet

Det er påvist riss, sprekker eller skader på grunnmuren.

Bygningen er oppført på betongfundament, og har grunnmur av betongstein som er pussa og måla. Grunnmuren er synleg på fleire sider, men det er ikkje kjent byggegrunn. Huseigar opplyser at det vart etablert drenering rundt bygget mellom 2000 og 2010. Enkelte nedløpsrør leiar vatn rett mot grunnmur utan synleg bortleidning. Det er ikkje synleg isolasjon på mur, og terrengfall frå grunnmur varierer noko rundt bygget.

Merknader: Det er registrert mindre overflateskadar og misfarging i grunnmuren, særleg mot terreng og skyggeside, som tyder på fuktpåverknad over tid. Det er òg observert enkelte riss i grunnmuren. Dreneringa er over 10 år gammal, og det ligg ikkje føre dokumentasjon på utføring eller tilstand i dag. Enkelte nedløpsrør manglar bortleidning, noko som kan bidra til vassbelastning mot mur. Tiltak for å sikre god avrenning og overvaking av riss bør vurderast.

TAKSTMANNENS VURDERING VED TG2:	
1.1	Byggegrunn, fundamenter, grunnmur, drenering og sikring mot vann og fuktighet
	TG 2 er sett på bakgrunn av observerte misfargingar, riss og alder på dreneringa. Sjølv om det er etablert drenering, er det manglande dokumentasjon og usikkerheit knytt til utføring og tilstand. Det er ikkje indikasjonar på større funksjonssvikt, men riss og vasspåverknad kan utvikle seg over tid. Tiltak for bortleiding av vatn og overvaking av tilstanden er tilrådd. Vurderinga er i tråd med NS 3600 og levetidsbetraktningar frå Byggforskserien.

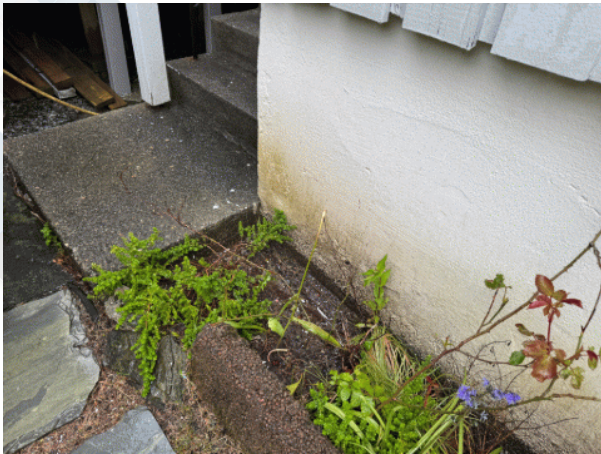
Bygningen er plassert på tilnærma flatt terreng med gruslagde gangareal og hageareal rundt. På nordsida er terrenget delvis oppstøtta med naturstein og heller. Terrenget har varierende fall frå grunnmur, og enkelte soner – særleg mot nord og vest – har tilnærma flatt eller negativt fall inn mot bygget. Det er ikkje etablert fast overvasshandtering, og vatn frå nedløpsrør blir leidd direkte mot grunnmur utan synleg bortleidning.

Merknader: Terrengfallet er delvis tilfredsstillande, men det finst område der overvatn kan bli ståande nær grunnmur ved kraftig nedbør. Dette gir auka risiko for lokal fuktpåverknad og opphoping av vatn mot mur. Det er ikkje etablert dreneringssystem eller faste tiltak for bortleidning av takvatn frå nedløpsrør, noko som bør vurderast.

1.3	Terrengforhold
	TG 2 er sett grunna ujamnt terrengfall og manglande system for bortleiding av overvatn. Dette aukar risikoen for fuktpåverknad mot grunnmur og murpuss, noko som er observert i form av misfarging og begroing. Vurderinga er i tråd med NS 3600 og byggforskseriane, der TG 2 skal nyttast når overvatn ikkje i tilstrekkeleg grad blir leidd bort frå bygget, og tilstanden krev oppfølging eller tiltak.

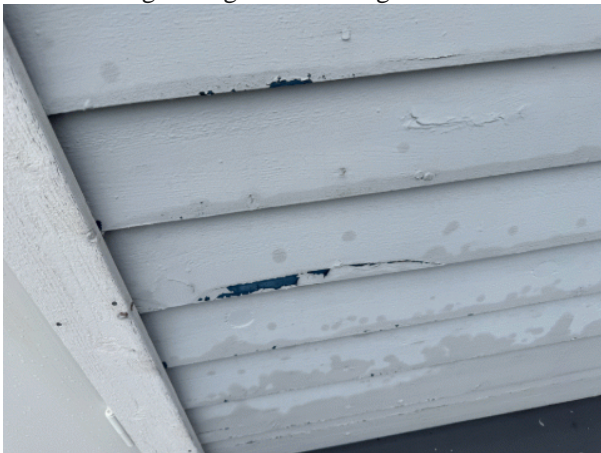
TG 2 2.1 Yttervegger

Det er påvist deformasjoner og/eller fuktskader i ytterveggens konstruksjoner.

Det er påvist skader, sprekker og råteskade på kledningen.

Merknader: Det er observert punktvis skadar på kledningen, særleg ved veranda og utsatte delar av fasaden. Skadene viser seg som avflassing av måling, oppsprekking og noko svelling i trekledningen. Det er ikkje utført opningar eller stikktakingar i konstruksjonen, men visuelle symptom tyder på påverknad frå fukt, kombinert med mogleg utilstrekkeleg lufting bak kledningen. Tilstanden er mindre påverka på mindre værutsatte fasadar.

2.1	Yttervegger
	TG 2 er sett grunna registrerte overflatesymptom og påviste teikn til påverknad frå fukt og vær. Det er ikkje observert skade på bærande konstruksjon, men kledningen har lokalt behov for vedlikehald og overvaking. Utsatt plassering ved veranda gjer at vidare slitasje må påreknast om tiltak ikkje vert gjort. Vurderinga byggjer på NS 3600, og er i samsvar med levetidsbetraktningar for trekledning og overflatebehandling frå SINTEF Byggforsk.

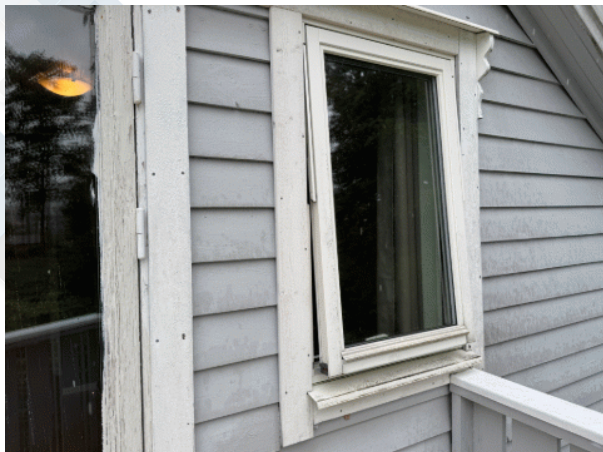
TG 2 3.1 Vinduer og ytterdører

Merknader: Det er registrert lokal slitasje på overflater og karmar, særleg ved eldre vindaug og enkelte beslag. Nokre vassbord og lister har svelling, avflassing og teikn til nedbryting av overflatebehandling. Det er ikkje observert punkterte glas eller lekkasjar. Vedlikehald og utskifting må påreknast på enkelte komponentar innanfor normal levetid.

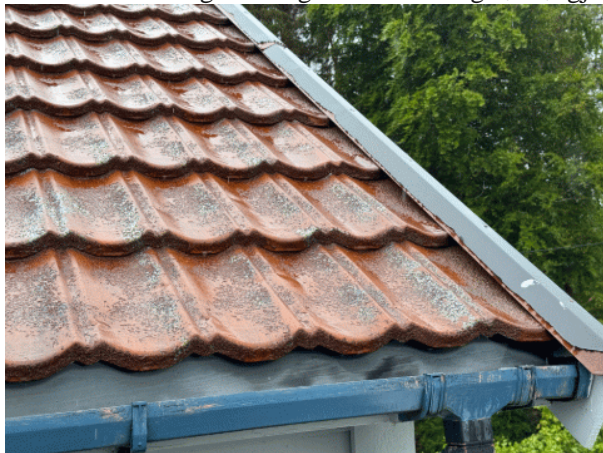
TG 2 4.1 Takkonstruksjon, takteking og skorstein over tak

Merknader: Det er registrert synleg overflateslitasje og begroing på takplatene. På enkelte takflater er overflatebehandlinga svekka, og det er synlege felt der stålet er delvis eksponert. Taket verkar tett per i dag, men tilstanden krev regelmessig vedlikehald og bør følgjast opp vidare for å unngå forvitring og rustdanning.

4.1	Takkonstruksjon, taktekking og skorstein over tak
	TG 2 er sett grunna synleg slitasje i overflata og svekka overflatebehandling på delar av taktekkinga. På enkelte felt er stålet delvis eksponert. Tekkinga verkar tett ved inspeksjon frå bakkenivå og veranda, men tilstanden er vedlikehaldskrevjande og krev oppfølging for å unngå rustdanning og vidare forvitring. Ståltakstein har vanleg levetid på 25–35 år. Vurderinga er i samsvar med NS 3600 og levetidsbetraktningar frå SINTEF.

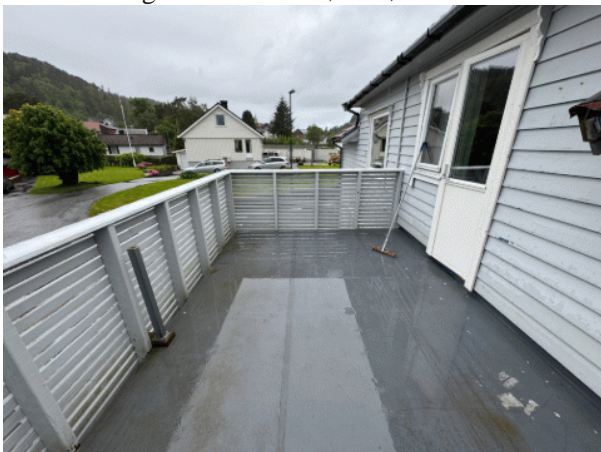
Det er påvist skader, slik som avskalling, deformasjoner, riss, sprekker, råteskader og/eller rust på overflater.

Merknader: På PVC-tekte balkongen er det registrert rustmerke og punktvis skade i belegget, samt synleg vassoppsamling og begroing. Epoksybelegget viser teikn til slitasje og nedbryting av overflatebehandling. Det er ikkje dokumentert ventilering eller drenering under tekkinga, og det er uvisst korleis fukt vert avleidd. Oppkantar er synlege, men noko låg. Vedlikehald bør utførast for å hindre vidare forvitring og eventuell vassoppsamling mot konstruksjon.

6.1	Balkonger, verandaer og lignende
	TG 2 er sett grunna synlege symptom på aldring og slitasje i golvoverflatar, samt uavklart tetting og drenering under tekking. PVC og epoksy krev jamleg oppfølging og har avgrensa levetid. Det er ikkje påvist lekkasje, men teknisk tilstand og overflateslitasje tilseier at tiltak bør vurderast. Vurderinga byggjer på NS 3600 og SINTEF Byggforsk sine retningslinjer for tekking og vassavrenning på balkongar.

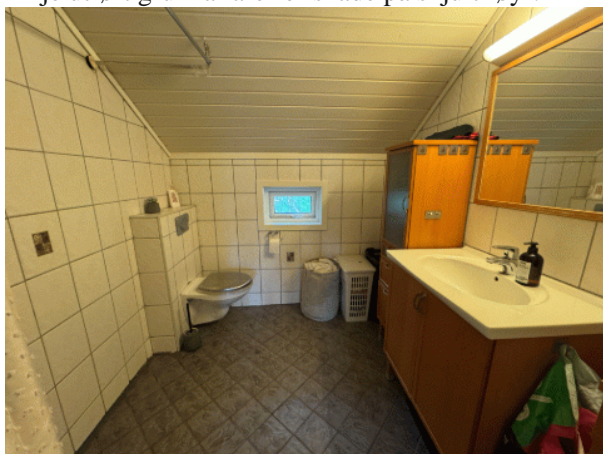
**7. Våtrom****7.1 Bad****TG 2** 7.1.1 Overflate vegger og himling

- Det er påvist riss og sprekker.
- Det er påvist sprekker i fuger.
- Det er ikke påvist bom (hulrom) under fliser.
- Det er ventiler som kan åpnes.

Merknader: Badet vart ifølge heimelshavar pussa opp i 2005 av tidlegare eigar. Det føreligg ikkje dokumentasjon. Det har tidlegare vore ei lekkasje grunna manglande fuging ved overgang terskel/dusjsone. Dette er utbetra med våtromssilikon. Det er ikkje indikasjon på aktiv fukt, og fuktmålingar på overflate gir normale verdiar. Hulltaking er ikkje utført grunna fare for skade på skjult røyr.

TG 2 vert sett på grunn av alder og dokumentasjonsmangel, samt tidlegare lekkasje i veggsoner. Det er gjort tiltak, men underliggende konstruksjon er ikkje kontrollert. Vurderinga er i tråd med NS 3600 og byggforskserien 520.706, som tilrår kontroll og oppfølging av eldre bad utan kjent utførsel.

- Vurdering av badet i 2. etasje ved eventuelle framtidige inngrep, då det tidlegare er opplyst om lekkasje. Hulltaking vart ikkje gjennomført grunna fare for å treffe skjulte røyr.

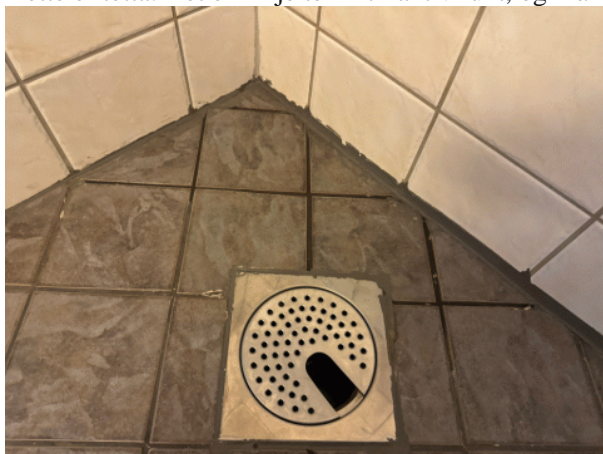
TG 2 7.1.2 Overflate gulv

- Det er påvist riss og sprekker.
- Det er påvist sprekker i fuger.
- Det er ikke påvist bom (hulrom) under fliser.
- Det er påvist tilfredsstillende fall til sluket.
- Terskel er vurdert som tilfredsstillende.
- Det er påvist tilfredsstillende høydeforskjell fra toppen av sluket til toppen av membranen ved dørterskelen.

Merknader: Det har vore ein lekkasje i overgang terskel/dusj, som etter opplysning vart forårsaka av manglande fuging. Dette er tetta. Det er ikkje teikn til aktiv fukt, og målingar på overflate gir normale verdiar.

7.1.2	Bad Overflate gulv
	TG 2 vert sett på grunn av normal aldring, fugeslitasje, samt dokumentert vassinntrenging frå dusj. Det er ikkje observert lekkasje no, men golvet har ikkje kjent utførsel av membran. I tråd med byggforskserien 520.706 vurderast tilstanden som vedlikehaldskrevjande og med potensial for ny skade ved hyppig dusjing rett på golv.

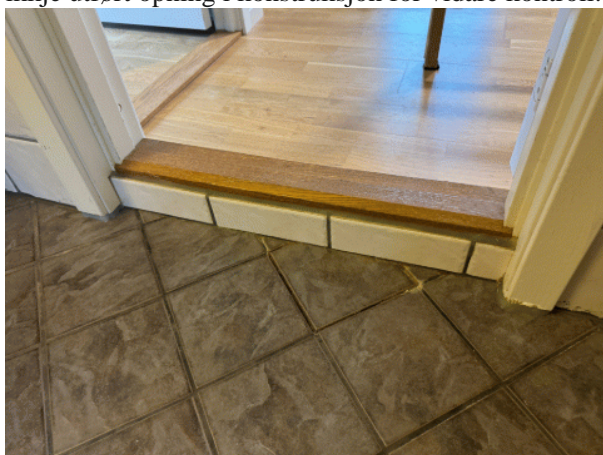
TG 2 7.1.3 Membran, tettesjiktet og sluk

Det er påvist tegn på feil utførelse, feil materialvalg, skadelig fukt eller utettheter.

Merknader: Ifølgje heimelshavar vart badet pussa opp i 2005. Det ligg ikkje føre dokumentasjon på bruk av godkjende løysingar eller fagleg utføring. I 2023 oppstod ei lekkasje frå dusjsona som følgje av manglande fuging ved terskel. Etter utbetring med våtromssilikon er det ikkje observert teikn til ny lekkasje, og fuktmålingar viser normale verdiar. Det er ikkje utført opning i konstruksjon for vidare kontroll. Dusjkabinett er anbefalt brukt vidare.

7.1.3	Bad Membran, tettesjiktet og sluk
	TG 2 er sett grunna manglande dokumentasjon, usikker oppbygging og kjend lekkasjehistorikk. Fuktmålingar viser ikkje avvik, og sluket fungerer ved visuell kontroll. Likevel er det usikkerheit knytt til tettesjikt og utføring, og tilstanden vurderast som vedlikehaldskrevjande. Vurderinga er i tråd med NS 3600 og byggforskserien 520.706 for våtrom utan synleg membran.

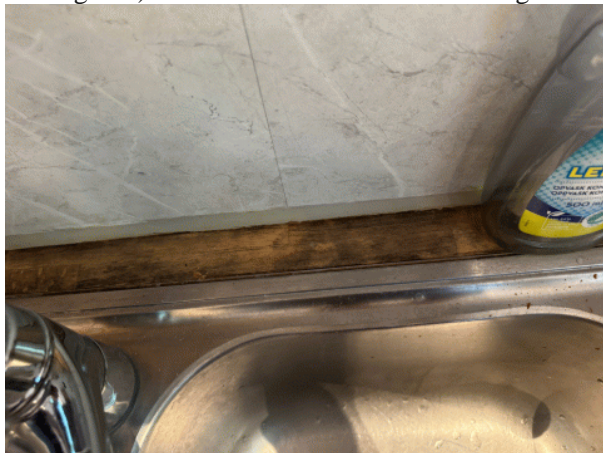
Det er påvist knirk, skader eller fuktskjolder på gulvet.

Merknader: Det er ikkje dokumentert lekkasjesikring under oppvaskmaskin eller vask. Det er synleg misfarging og slitasje i benkeplate nær vask, noko som kan indikere tidlegare fuktpåkjønning. Det er også generell bruksslitasje på innreiinga, noko som må reknast som normal etter over 15 års bruk. Det vert tilrådd å montere lekkasjesikring (t.d. Waterguard) for å redusere risiko for framtidige vasskadar, særleg sidan rommet ikkje har sluk.

- Installering av lekkasjesikring (t.d. Waterguard) under oppvaskmaskin og kjøkkenbenk, då dette er rom utan sluk.

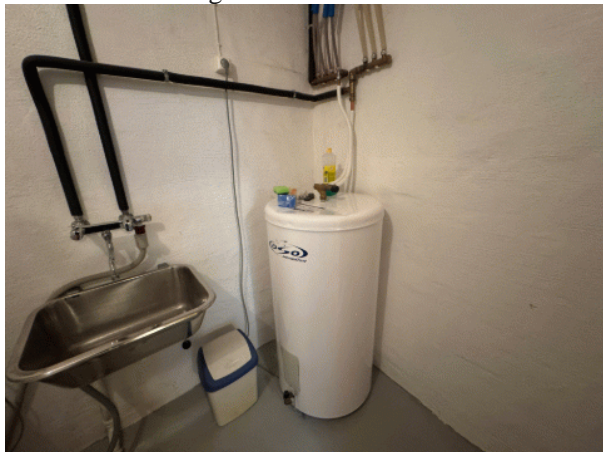
Merknader: Det føreligg ikkje dokumentasjon på monteringsår, men opplyst alder tilseier at beredaren er frå 2003. Det er ikkje montert lekkasjestopper. Beredaren er tilkoplta via stikkontakt, noko som ikkje er i samsvar med krav i NEK 400:2022, som tilrår fast tilkopling for varmtvassberedarar over 15 liter.

Dersom installasjonen er frå før regelverksendringane trådte i kraft (1. juli 2022), blir løysinga likevel rekna som lovleg. Det vart ikkje observert teikn til rust, lekkasje eller teknisk svikt ved visuell inspeksjon. Fast tilkopling bør vurderast ved eventuell utskifting.
