Skaderapport

Informasjon om skaden	
Skadenummer	N0284321
Forsikringsselskap / Saksbehandler	Tryg / Aleksander Minde (B2)
Kunde / Forsikringstaker	OLE DANIEL AGLEDAL SOLVANG PROFESSOR GJELSVIKVEG 2 C 6906 Florø
Skadestedets adresse	Professor Gjelsvikveg 2 C 6906 FLORØ
Kontaktperson	OLE DANIEL AGLEDAL SOLVANG (Kunde) tlf. 98874088 ole- daniel.solvang@outlook.com
Skadedato	04.05.2023
Besiktigelsesdato	09.05.2023

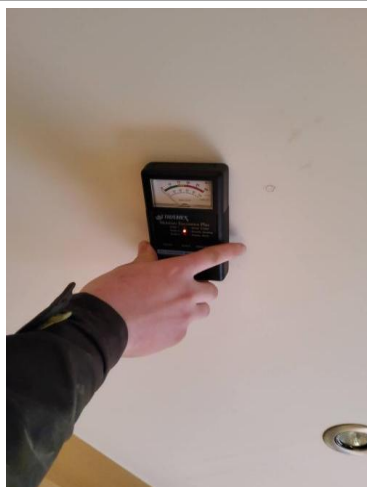
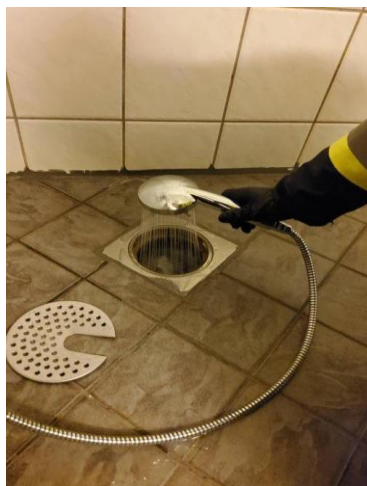
Test av sluk

Etter ft dusjet på badet i 2.etg kom det vann i himling på kjøkken.
 Er tydlige vannmerker i himling.
 Ved besiktelse ble det forsøkt fremprovosert lekkasje, ved å punkt spyle i sluk, vegg og gulv. Vi klarte ikke å fremprovosere noe lekkasje.
 Ved fuktmålinger i himling på kjøkken ble det heller ikke funnet noe fukt selv om det er fuktmerker i himling.
 Så nøyaktig skadeårsak er ikke kjent pr.dags dato.

Rekvirert rørlegger for test av sluk på bad

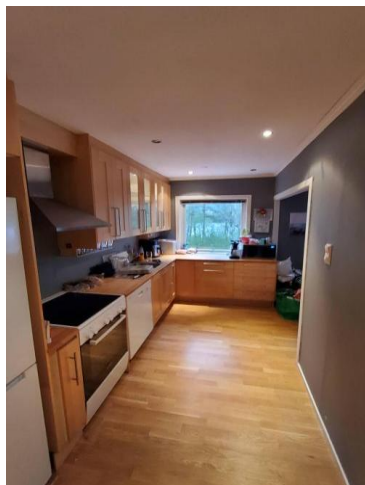
Kjøkken

Fuktmerker i himling på kjøkken

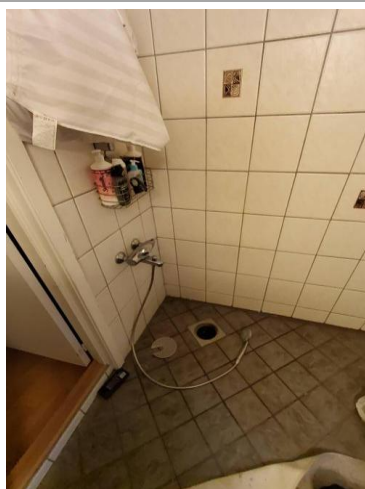
Bad

Sånn som bad ser ut i dag, så er det modent for renovering.

Har anbefalt overfor kunde og renovere bad, eller i det minste sette inn ett dusjkabinet. Da vi ikke kan finne noe skade på avløpsrør

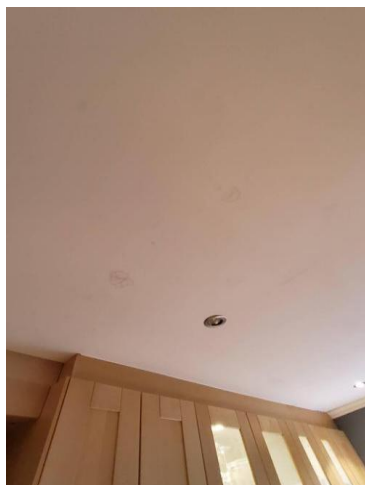
Fuktmerker i gips himling på kjøkken

Tverkapping av gipshimling 6lm

Riv gips himling 1.5x1.5m

Sparkle og male oppigjen himling på kjøkken

Ny spikerslag 6lm

Ny gips i himling 2,25m2
