# Tilstandsrapport

Fritidsbolig

Olahagen 17, 6857 SOGNDAL

Rapportdato: 23.05.2024

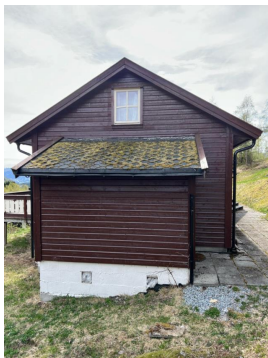
Det vert registrert ein del mosegroing.  
Det er skade på del av tekking

Deler av tekking er mosegrodd

Det vert anbefalt lett spyling og kosting av takflate for å fjerne mose.  
Skada tekking må tettast med godkjent masse/lim

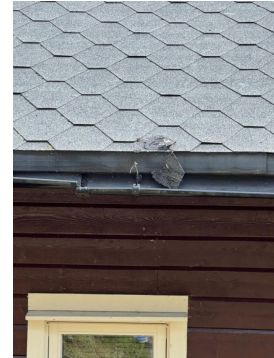
Skade i tekking

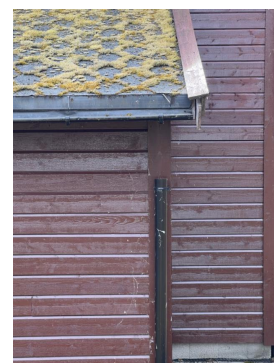
Mangler deler av nedløpsrør

Det vert anbefalt utskifting av deler av takrenner og nedløp.  
Vatn frå alle takrennenedløp vert anbefalt å lede bort frå vegg

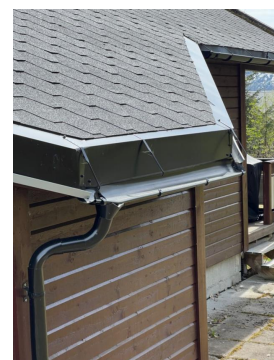
Defekt renne

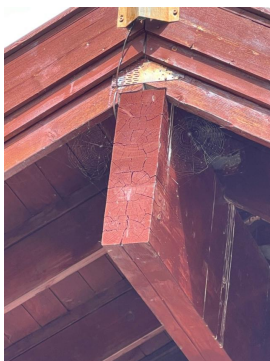
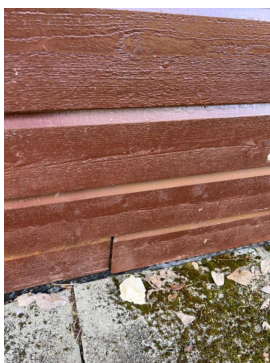
Det vert registrert noko sprekker og avskaling av maling på kledning. Synleg endeved på limtretragerer  
Det er noko mangelfullt utføring av musebånd

Ein må kunne pårekne reingjering og behandling av fasader. Det vert anbefalt å dekke synleg endeved, dette for å unngå meir sprekkdanning. Det vert anbefalt å monterer museband der det mangler.

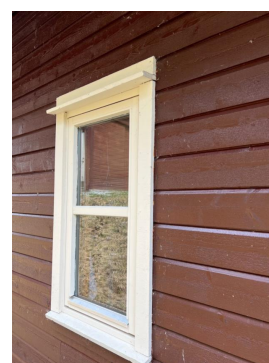
Utvendig omramming vert vurdert som noko ufagmessig utført. Her er kun utanpåliggende vannbrett over vindauger, noko som kan føre til fukt/lekkasje

Det vert anbefalt å monterer beslag i overkant av vindauger som går inn mot vindtettinga.

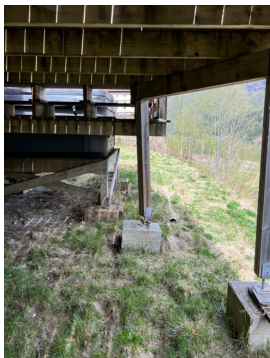
Rekkverk har høgde på 87 cm, krav på oppføringstidspunktet er 90 cm. Deler av søyler til altaner står laust ned mot betongfundament, her vert det også registrert større loddavvik på enkelte søyler.

Det vert anbefalt å rette opp og feste søyler

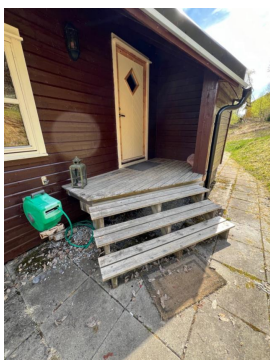
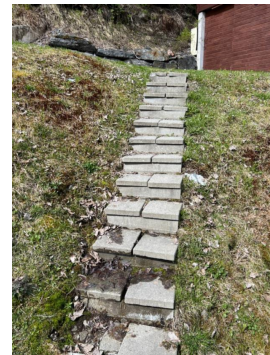
Tilkomst frå parkering og ned til inngang skjer via enkel trapp i stein, denne vert vurdert som lite brukbar.  
Trapp opp mot inngang

Trapp og platning, her vert det anbefalt å endre trinnhøgde samt monterer handrekkje.

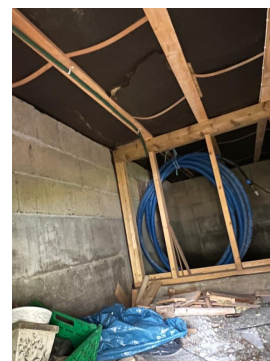
Det vert registrert litt skade i stubbloft

Det vert anbefalt undersøking og tetting av opningar i stubbloftsplater, dette for å unngå skadedyr i konstruksjonen.

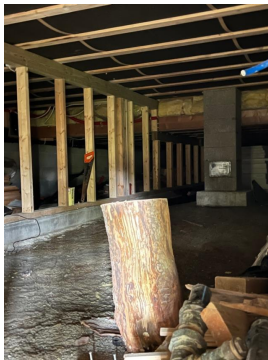
Det er synleg glavaisolasjon i overgang nedsenka bjelkelag, dette bør dekkast til for å unngå skadedyr og fukt.  
Ventiler i grunnmur er dekket til på befaringstidspunkt.

Det vert anbefalt opne ventiler.  
Dekke til open isolasjon.

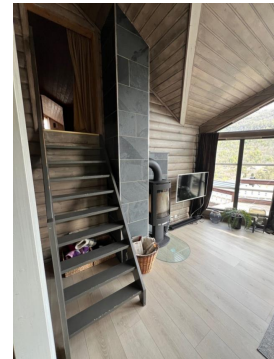
- Åpninger mellom trinn i innvendig trapp er større enn dagens forskriftskrav.
- Det mangler håndløper på vegg i trappeløpet.
- Det er avvik:

Det vert anbefalt å feste rekkverk.

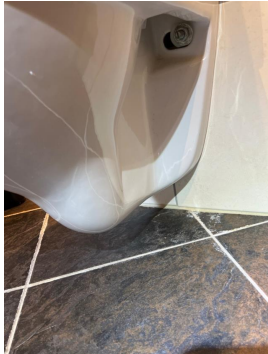
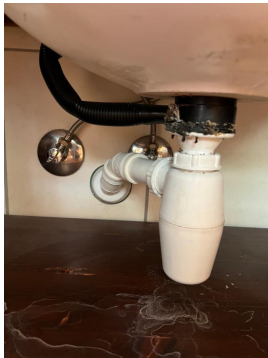
Innebygd siterne har ingen spalte under for å synleggjera evt.lekkasje

Kopling til vannlås for servant har spor etter lekkasje

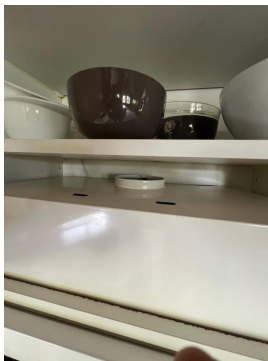
- Det er manglende forsert mekanisk avtrekk fra kokesone i kjøkkenet.
- Det er registrert avvik med avtrekk.

Det vert anbefalt å montere spirorøyr ut gjennom vegg.
