Tilstandsrapport

Einebustad

Øvrevegen 19, 6823 SANDANE

Befaringsdato: 25.03.2025

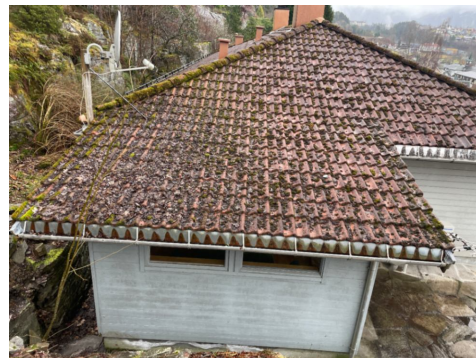
TG 3 Nedløp og beslag

Alu. takrenner og nedløpsrør. To pipehattar og tre luftehattar.

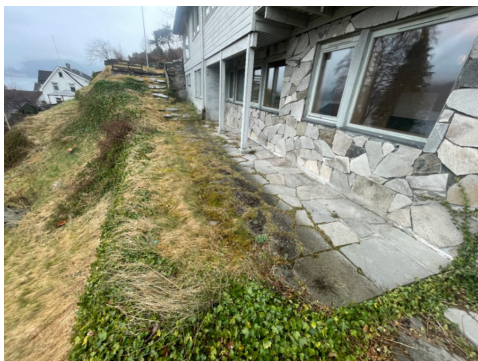
TG 2 Andre utvendige forhold

Skiferlagt uteplass på 29 m² på vestsida av huset med trekkverk. Uteplass med skifer ved inngangspartiet på aust og på bak- og framsida av huset.

Montere høgre/betre sikring av uteplass mot vest. Reingjøre uteplasser mot nord og sør.

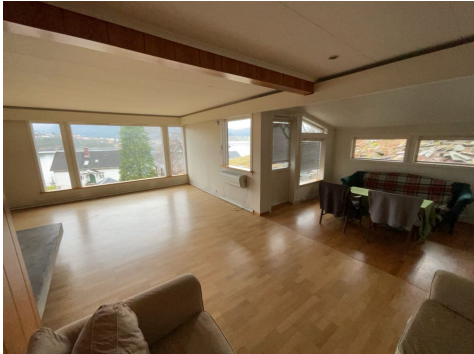
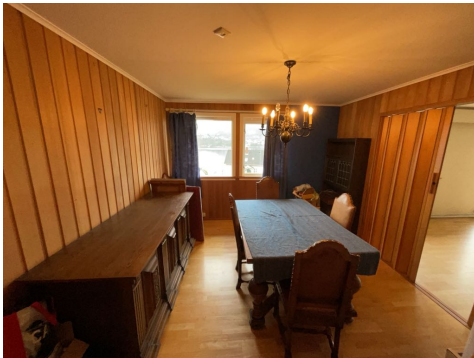
! TG 2 Etasjeskille/gulv mot grunn

Etasjeskille som isolert trebjelkelag og golv i underetasjen med golv på grunn av betong. Ukjent isolasjonsomfang.

U.etg.; Trapperom med avvik på 12 mm og kjellarstova med avvik på 4 mm.

1.etg.; Hovedstova med avvik på 15 mm og kjøkkenet med avvik på 8 mm.

- Det er målt høydeforskjell på mellom 15-30 mm gjennom hele rommet. Tilstandsgrad 2 gis med bakgrunn i standardens krav til godkjente måleavvik.

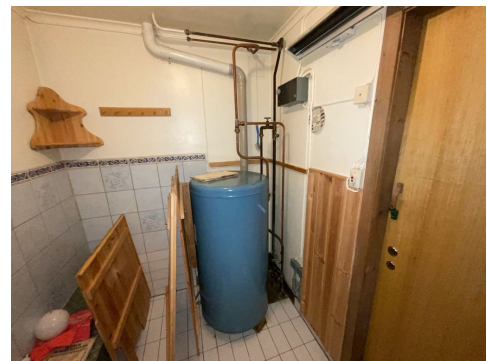
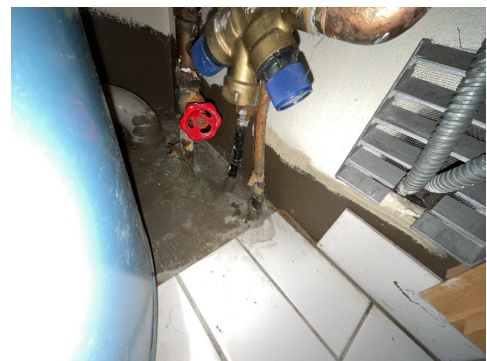
! TG 2 Avløpsrør

Avløpsrør av soilrør frå byggjeår og noko plastrør frå 70-talet med stakemogleheiter på dusjrommet og elles via slukar og klosett. Ukjent utførelse av lufting av avløpsanlegget men fungerer som tiltenkt.

- Det er ikke behov for utbedringstiltak siden anlegget fungerer i dag, men ut ifra alder kan skader plutselig oppstå på eldre anlegg.
- I forbindelse med oppgradering av våtrom vil det være naturlig med utskifting av rør.
- Tidspunkt for utskifting av avløpsrør nærmer seg.

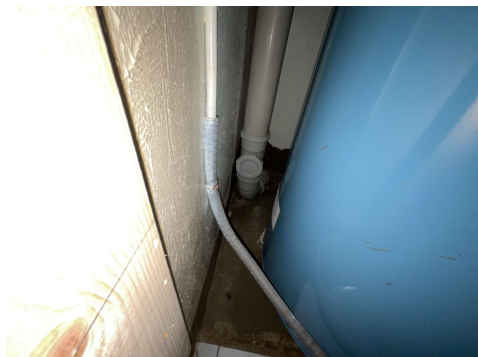
TG 2 Ventilasjon

Naturlig ventilering dels med glasventilar og nokre veggventilar i u.etg., elles er ventilering basert på opning av vindauger.

- Det er påvist mangelfull ventilasjon på ett eller flere rom i boligen.
- Manglande ventilering av kjellarboder i tilbygg.

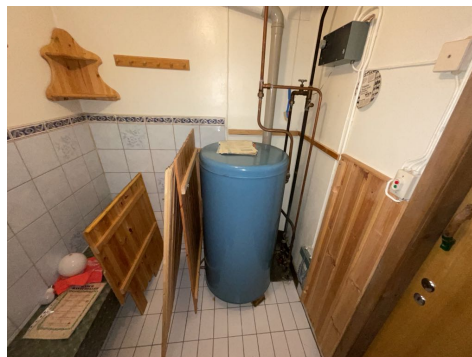
TG 2 Elektrisk anlegg

Med bakgrunn i alderen på anlegget, jordfeilproblemer og med underdimensjonert el.anlegg må det utførast utvida el.kontroll. Jordfeilbryteren slår ut ved bruk av blant anna golvvarmelister.

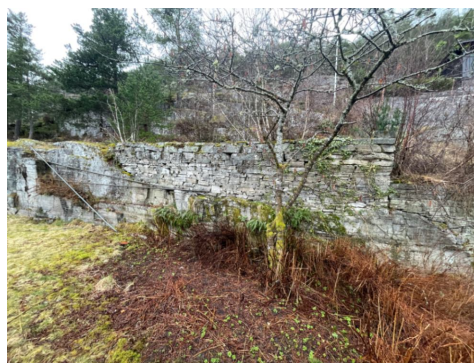
Terrengforhold

Bygningen er oppført i terrassert bratt sørvestvendt terreng.
