Tilstandsrapport

Fritidsbolig

Sygnevegen 390, 6973 SANDE I SUNNFJORD

Befaringsdato: 15.08.2025

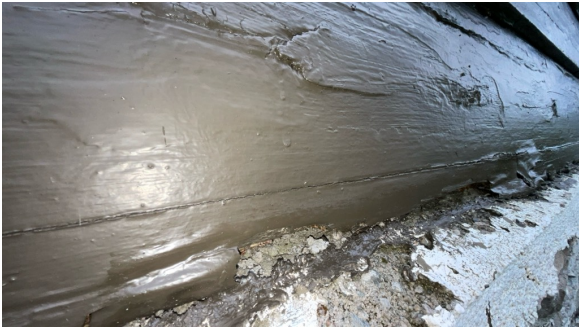
Råteskade på bordkledning.

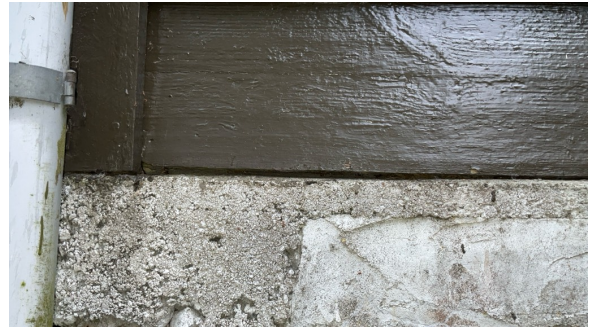
- Det er ingen eller liten lufting i nedre kant av kledning mot grunnmur.
- Bordkledningen har noe sprekker i trevirke.
- Råteskade på utvendig foring på hovedinngangsdøren.

Redusert ventilering i overgang bordkledning og grunnmur.

- Uten tilstrekkelig lufting bak bordkledningen kan fuktighet som trenger inn bak bordene eller gjennom veggen innenfra ikke tørke opp. Dette skaper ideelle forhold for råtesopp og muggvekst.
- Det bør foretas tiltak for å bedre lufting av kledningen.
- Skifte ut bordkledning med råteskade. Om avviket for utvikle seg kan dette medføre at bordkledningen ikke fungerer som regnskjerm slik som tiltenkt og vann trenger inn på vindsperre og i verste fall inn i tilstøtende konstruksjon.
- Skifte ut foring på ytterdør med råteskade.

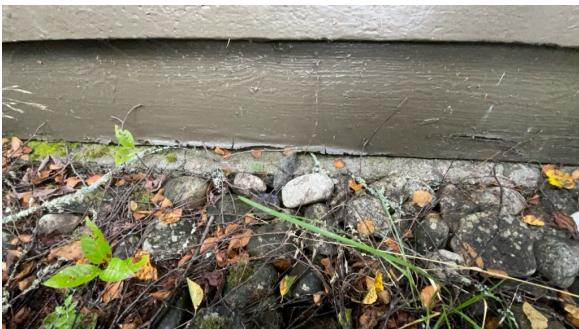
Bordkledning med manglende klaring til terreng.

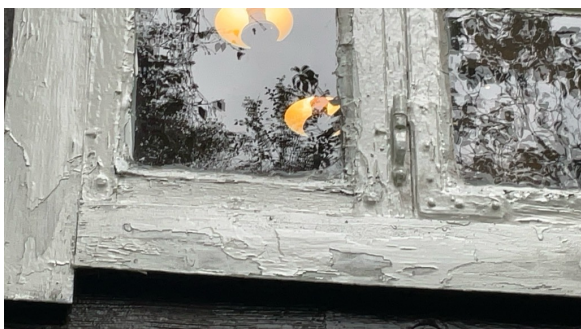
Malingslitasje på vinduskarmer.

- Tiltak:
- Skifte ut knuste glassruter.
- Male vinduskarmer med malingslitasje. Konsekvens av manglende/svekket overflatebehandling er at vinduene trekker lettere fuktighet og får en redusert levetid.
- Vinduene har oppnådd forventet brukstid med påregnelig behov for oppgradering/utskiftning på sikt.

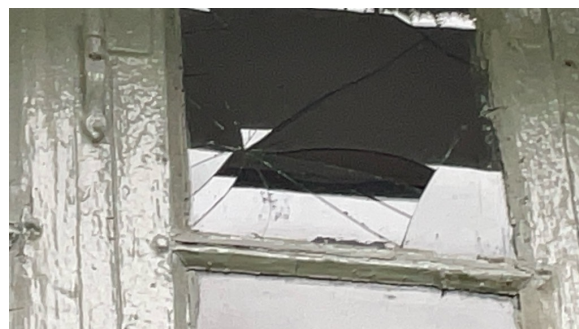
Knuste glassruter i noen av vinduene.

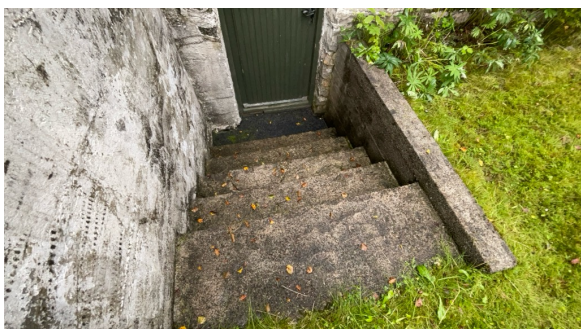
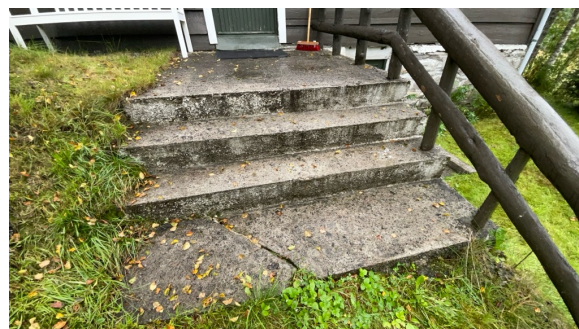
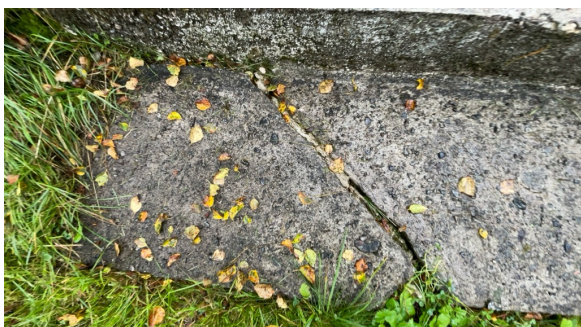
- Åpninger i rekkverk er ikke i henhold til krav i dagens forskrifter.
- Rekkverkshøyder er under dagens forskriftskrav til rekkverk i trapper.
- Det er sprekker i trappekonstruksjoner.

- Det er ikke krav om utbedring av åpninger i rekkverk til dagens forskriftskrav.
- Det er ikke krav om utbedring av rekkverkshøyder opp til dagens krav.
- Utbedre skader i betongkonstruksjoner som er registrert.

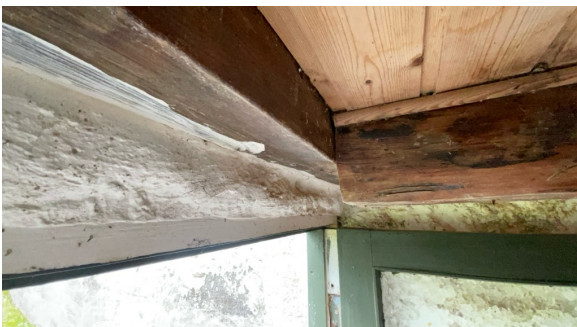
- Det er påvist fuktskader i etasjeskiller
- Målt høydeforskjell på mellom 10 - 20 mm innenfor en lengde på 2 meter. Tilstandsgrad 2 gis med bakgrunn i standardens krav til godkjente måleavvik.
- I soverom er det registrert høydeforskjell i etasjeskille innenfor 2 meter på 15mm.
- I stuen er registrert høydeforskjell i etasjeskille innenfor 2 meter på 12mm.
- I kjøkken er det registrert høydeforskjell i etasjeskille innenfor 2 meter på 13mm.
- I gulvbordene i gangen over uventilert ringmur er det registrert fukt. Det ble målt 17,7% trefukt/vektprosent som defineres som fuktig.
- Den ene gulvbjelken over kjellerdør ser ut til å mangle understøtting.

Gulvbjelke med manglende understøtting.

- For å få tilstandsgrad 0 eller 1 må høydeforskjeller rettes opp. Det vil imidlertid sjelden være økonomisk rasjonelt som et enkeltstående tiltak i en bolig som dette. Dersom boligen en gang skal renoveres, kan man vurdere slike tiltak.
- Utfør nærmere undersøkelse og vurder om tiltak på gulvbjelke uten understøttelse er nødvendig.
- For å kunne si noen om tilstand på gulvbjelkene i uventilert konstruksjon må gulvkonstruksjon åpnes og kontrolleres nærmere. Ut i fra målinger som er gjort kan det ikke utelukkes fuktskade i trevirke i lukkede konstruksjoner.

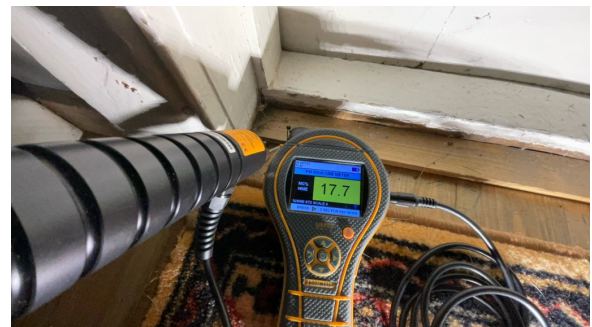
Fuktmåling i gulv i gang over lukket gulvkonstruksjon.

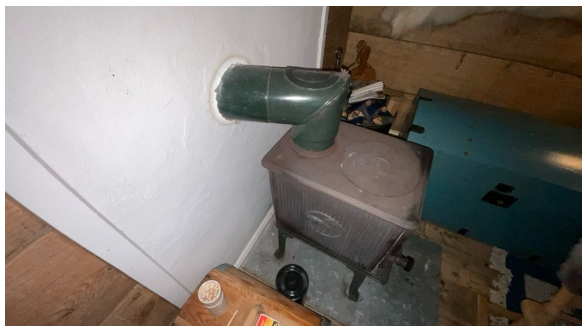
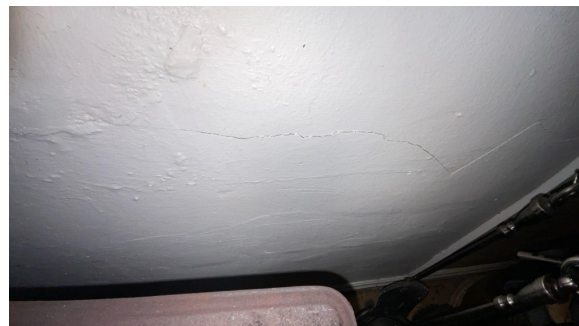
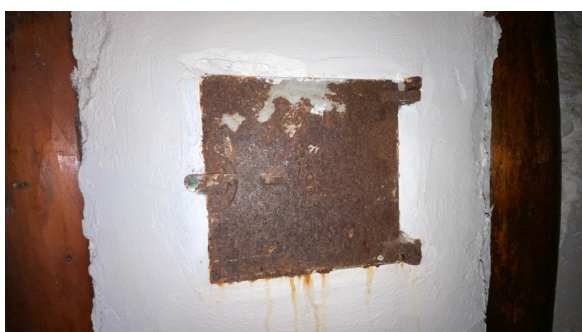
- Pipevanger er ikke synlige.
 - Det er avvik:
 - Det er registrert riss/sprekker i brannmuren i stuen.
 - Over yttertak har pipen noe slitasje og groe i overflatene.
 - Sotluken har noe rustskade.
 - En teglskorstein må oppstilles slik at alle fire sidene er tilgjengelige for inspeksjon med hensyn til eventuelle sprekker i skorsteinen. Det er ikke tillatt å bruke kledninger, belegg eller tapeter som skjuler tegloverflaten for inspeksjon med hensyn til sprekker. Tynne papirtapeter, som eventuelt vil spreke opp sammen med skorsteinen, kan likevel brukes.
- Hvis det ikke er ønskelig å fjerne den brennbare veggen eller kledningen som skjuler skorsteinen, kan man i de fleste tilfeller bruke en skorsteinsføring/piperehabilitering.

- Pipen er fra byggeår, over halvparten av forventet brukstid er derfor oppbrukt og det er påregnelig med avvik i innvendig røykløp. Undersøkelse av innvendig røykløp, sotluke og tilhørende installasjoner utføres ikke av takstingeniøren. Disse forholdene må vurderes av fagkyndige, som feier eller branntilsyn.

- Tiltak:
 - Pipevanger må gjøres tilgjengelig.
 - Tette riss/sprekker i brannmuren.
 - Noe vedlikehold av pipen over yttertak må kunne påberegnes på sikt.
 - Pusse og behandle sotluken for rust.

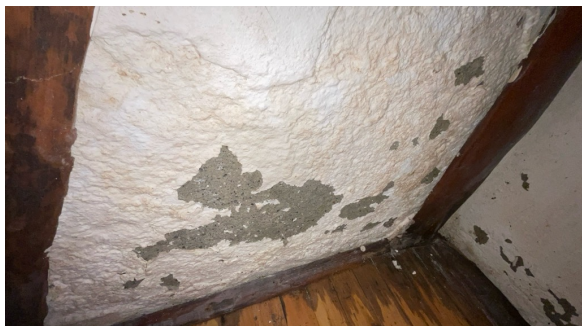
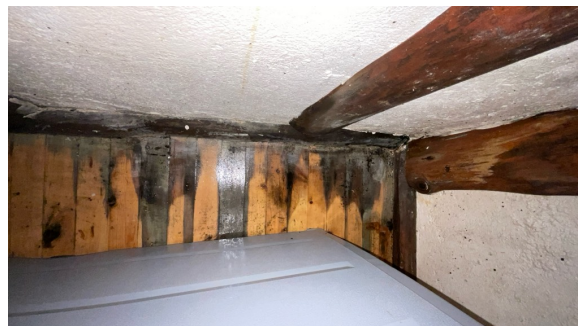
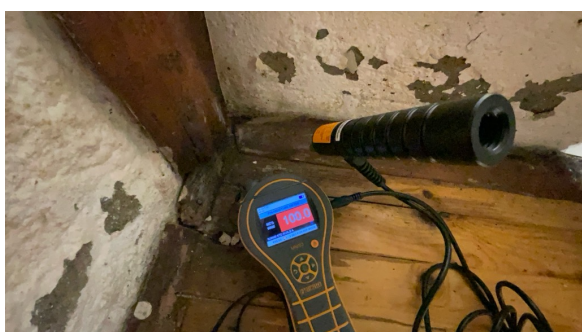
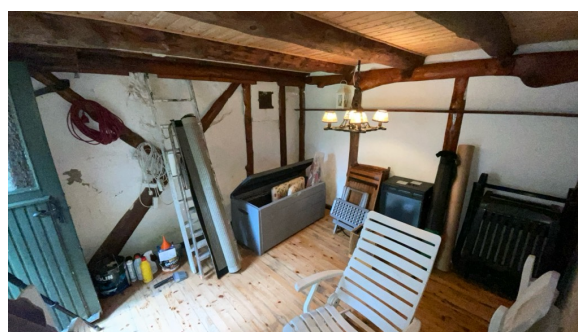
- Det er påvist fuktighet i oppforet tregulv i underetg/kjeller, og det er derfor ikke foretatt hulltaking.
- Det er påvist høye verdier av fukt i tilfarergulv i kjeller. Det er registrert fukt og råteskade på gulvbord. På grunnmurene har malingen løsnet som følge av fukt i konstruksjoner. Saltutslag på grunnmurer.

Det ble målt 100% trefukt/vektprosent som betyr at trevirke er meget fuktig.

• Tilfarergulv i kjeller må fjernes for å unngå spredning av sopp. Det bør ikke legges gulv av av organiske materialer i kjeller, da fuktinntrengning gjennom konstruksjoner er et problem. Kjelleren vil ikke være egnet for innredning.

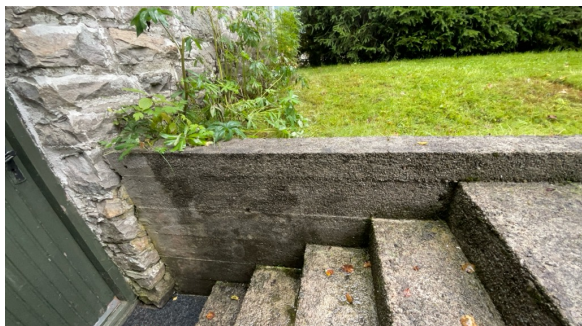
- Eiendommen ligger i rasfarlig/skredutsatt område.
- Terrenget faller inn mot bygningen og det er maksimale forhold for vann inn mot muren.
- Ved mye nedbør blir terrenget veldig fuktig på grunn av manglende drenering.
- I følge NVE ligger eiendommen i aktsomhetsområde for snøskred, jord- og flomskred,

For å få TG1 må terreng rundt byggverk skal planeres med fall utover minimum 1:50 i en avstand på minimum 3 m. Hvor terrenget gjør dette vanskelig, kan alternative tiltak være fall langs veggen.
