Tilstandsrapport

Enebolig

Villavegen 50, 6899 BALESTRAND

Befaringsdato: 06.08.2024

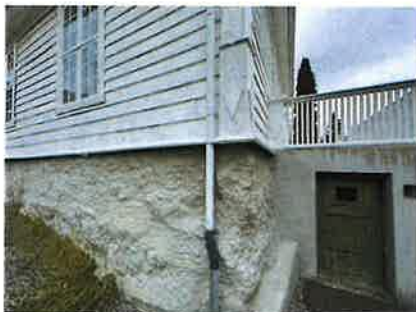
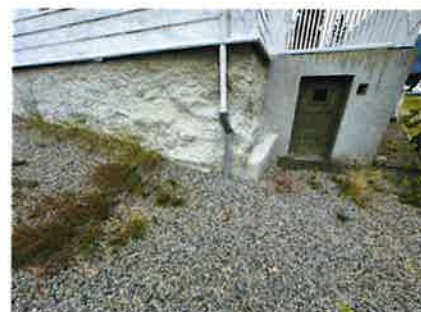
TG-2 Veggkonstruksjon

Veggene har lafta tømmerkonstruksjon frå opprinneleg byggeår. Fasade/kledning har liggende bordkledning. Kledning og utv. veggkonstruksjonar har normalt elde sett i forhold til alder. Treng ein vask grunna svertesopp mm. Vannstokk/kledning m.m. flassar ein del. Treng ny utv. overflatebehandling. Tiltak blir utført før salg.

- Det er påvist andre avvik:

- Det må foretas tiltak for å lukke avviket.

Tiltak er underlagt kulturminnelova §15

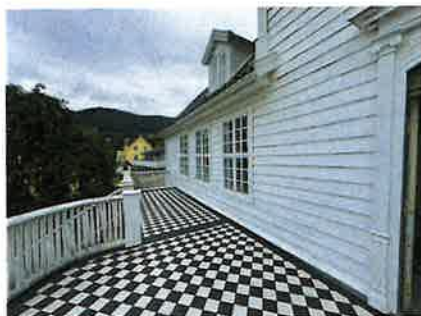
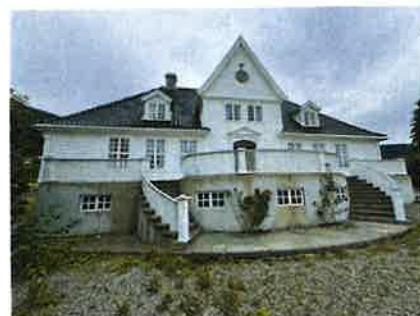
Utvendige trapper

Betongtrapper frå opprinneleg byggeår.

- Betongtrapp har mindre sprekker/skader

- Påviste skader må utbedres.

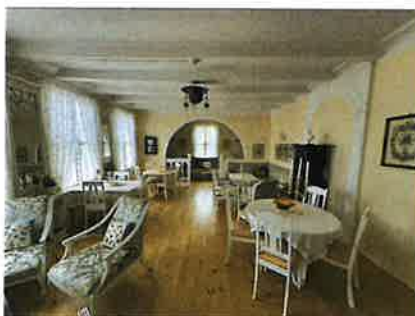
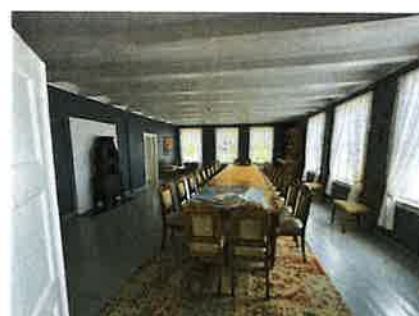
TG 3 Etasjeskille/gulv mot grunn

Etasjeskiller er av trebjelkelag, konstruksjonar i tømmeråsar. Ein del ujamne forhold.

- Målt høydeforskjell på mellom 10 - 20 mm innenfor en lengde på 2 meter. Tilstandsgrad 2 gis med bakgrunn i standardens krav til godkjente måleavvik.
- Målt høydeforskjell på over 15 mm gjennom hele rommet. Tilstandsgrad 2 gis med bakgrunn i standardens krav til godkjente måleavvik.
- Målt høydeforskjell på over 20 mm innenfor en lengde på 2 meter. Tilstandsgrad 3 gis med bakgrunn i standardens krav til godkjente måleavvik.
- Målt høydeforskjell på over 30 mm gjennom hele rommet. Tilstandsgrad 3 gis med bakgrunn i standardens krav til godkjente måleavvik.

- For å få tilstandsgrad 0 eller 1 må høydeforskjeller rettes opp. Det vil imidlertid sjelden være økonomisk rasjonelt som et enkeltstående tiltak i en bolig som dette. Dersom boligen en gang skal renoveres, kan man vurdere slike tiltak.

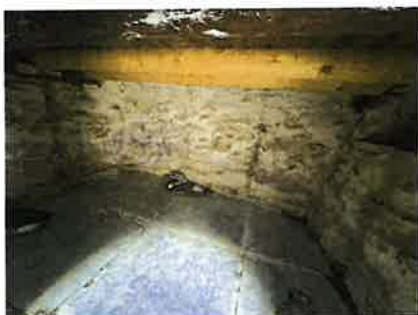
Takåsar i kjellar.

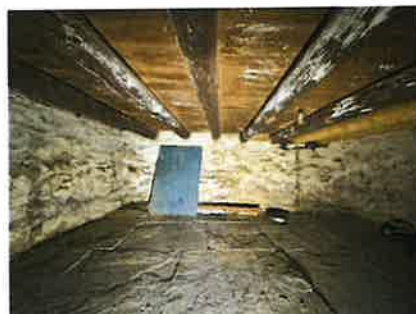
Takåsar synleg i kjellar.

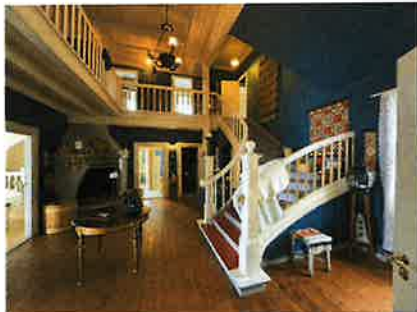
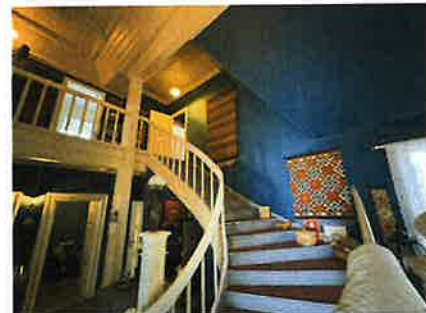
Trapp opp til 2. etg.

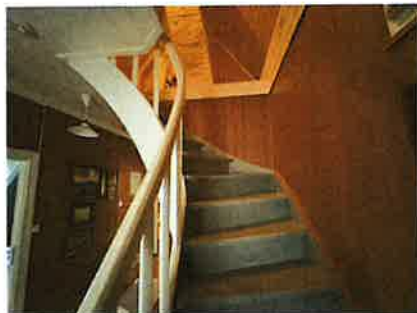
Trapp til loft.

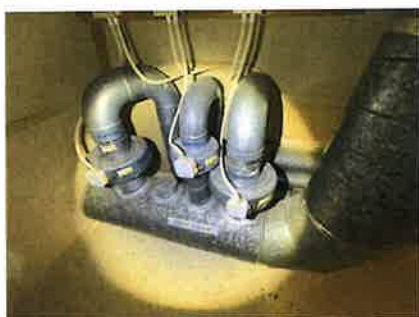
- Det er påvist mangelfull ventilasjon på ett eller flere rom i boligen.

Ventilasjonsanlegg montert på loft.

- Det bør etableres veggventiler/vindusventiler i alle oppholdsrom som ikke har det.
- Det må gjøres nærmere undersøkelser.
- Ventilasjonsløsningen må utbedres.

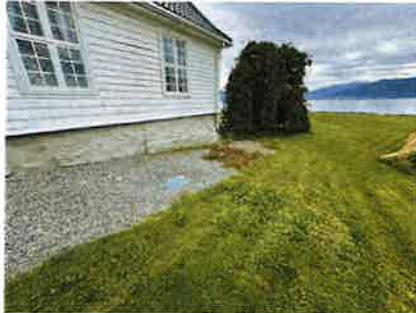
Septiktank pr. i dag. Anlegget brli kopia til det kommunale.
