Takstrapp
 Holmevikvegen 484
 6815 Førde

Boligens tekniske tilstand:

Dato: 21/05/2025

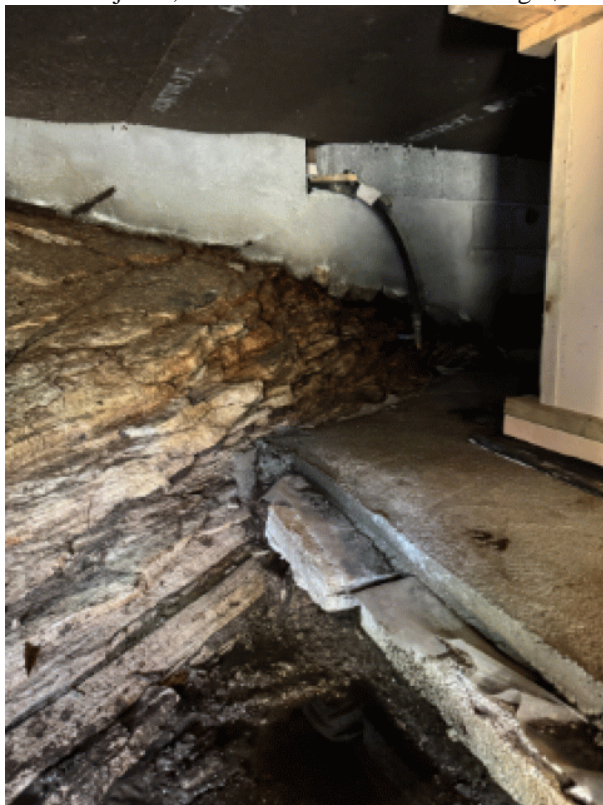
TG 2 1.1 Byggegrunn, fundamenter, grunnmur, drenering og sikring mot vann og fuktighet

Det er påvist skader slik at drenering og annen sikring mot vann og fuktighet er utett.

Krypkjellaren er delvis etablert over naturleg fjell, og det er observert innsig av vatn frå terreng/fjell.

Merknader: TG 2 er sett på bakgrunn av innsig av vatn frå fjell/terreng i krypkjellaren. Det er ikkje skade på konstruksjonar, men tiltak for betre fuktsikring bør vurderast.

TAKSTMANNENS VURDERING VED TG2:	
1.1	Byggegrunn, fundamenter, grunnmur, drenering og sikring mot vann og fuktighet
	Innsig av vatn i krypkjellaren via naturleg fjell tyder på at fuktsikring og drenering ikkje er tilstrekkeleg til å halde grunnforholda tørre. Det er ikkje påvist skade på konstruksjonar, men tilhøva utgjør ein potensiell risiko for framtidige fuktskadar, særleg ved periodar med mykje nedbør eller snøsmelting. Det bør vurderast tiltak for betra drenering eller lokal avleiing av overflatevatn rundt bygget.

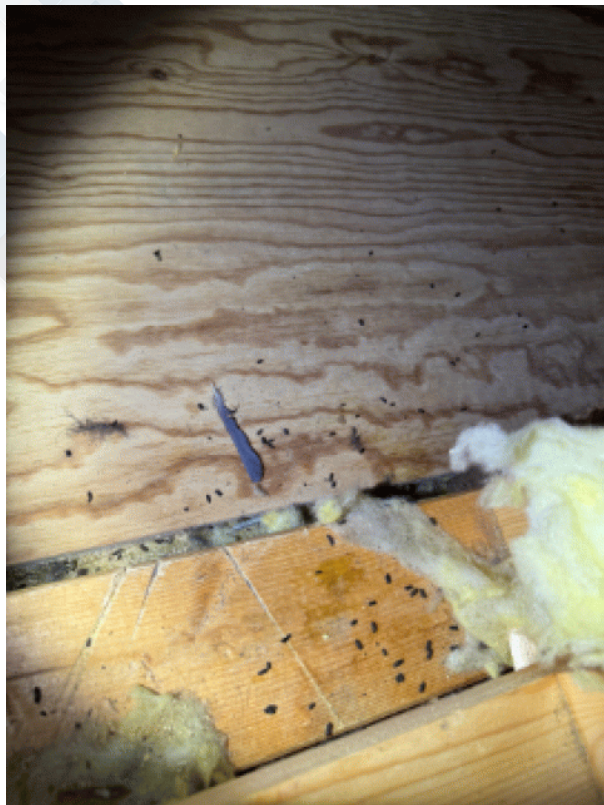
Det er påvist biologiske skadegjørere fra kaldt-, kne-, hanebjelke-, eller kryploth.

Det er gjort visuell observasjon av hems og tilkomst til kaldloft via luker. Det er registrert spor etter mus i form av ekskrement i deler av konstruksjonen. Elles ingen synlige skadar eller fuktmerker ved synfaring. Det er ventilering i raft.

Merknader: Det bør vurderast tiltak mot skadedyr for å hindre vidare inntrenging, samt følgast opp med reinsing og eventuell sikring ved tetting av opne punkt.

5.1	Loft (konstruksjonsoppbygging)
	TG 2 vert gitt på bakgrunn av påviste spor etter skadedyr i konstruksjonen. Dette kan innebære risiko for framtidig skade dersom tiltak ikkje vert sett i verk.

Skadedyr: Det er registrert museekskrement i kaldloft/hems og maur i kjøkkenområdet. Det bør gjennomførast skadedyrkontroll for å sikre at problemet ikkje er vedvarande.

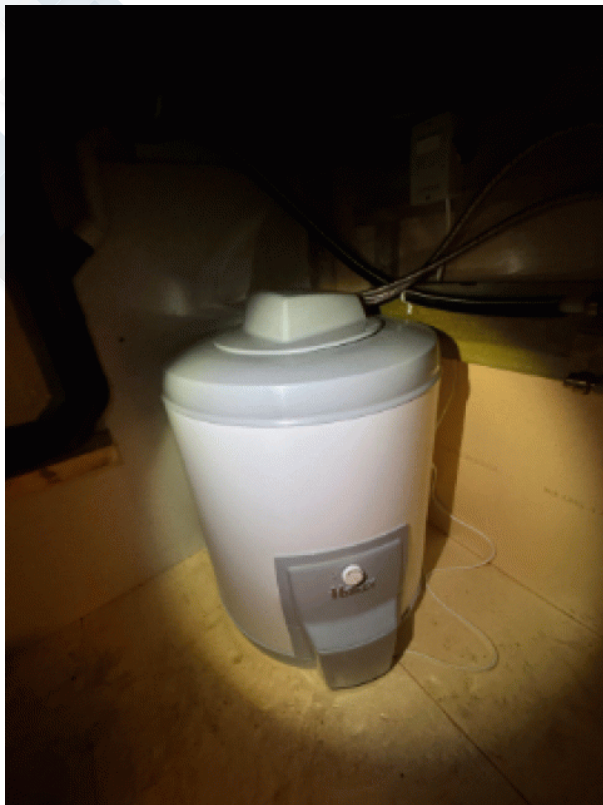
Berederen er ikke lekkasjesikret.

Varmtvassberedar er installert i 2024 og plassert i teknisk rom i krypkjellar. Tilkomst og rørtilkoplingar er synlege. Det er ikkje etablert lekkasjesikring eller oppsamling for lekkasjevatt.

Merknader: Ved eventuell lekkasje vil vatn kunne renne ned mellom isolasjonsplater i golvet og vidare i grunnen. Det er ikkje etablert sluk eller andre tiltak for å lede vekk lekkasjevatt. Det bør vurderast tiltak for å redusere risiko for vasskade over tid.

10.2	Varmtvannsbereder
	TG 2 er sett grunna manglande lekkasjesikring i form av sluk eller oppkant under beredaren, sjølv om plassering i krypkjellar reduserer konsekvensen ved lekkasje.

Lekkasjevarsling: Installering av lekkasjesensorar og eventuelt oppsamlingskar i teknisk rom i krypkjellar anbefalast grunna manglande sluk og potensiell risiko for vasskadar.
