Tilstandsrapport

📍 Gardsstølsvegen 22, 6812 FØRDE

gnr. 43, bnr. 315, snr. 42

Befaringsdato: 23.10.2023

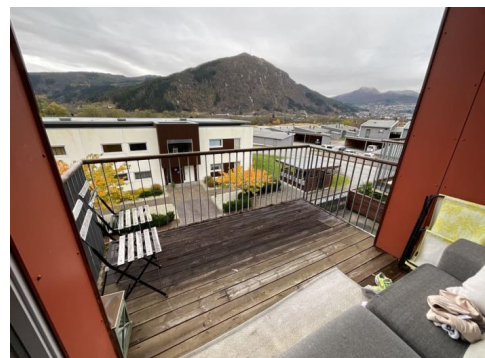
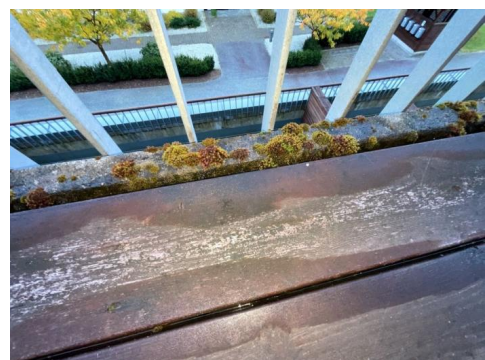
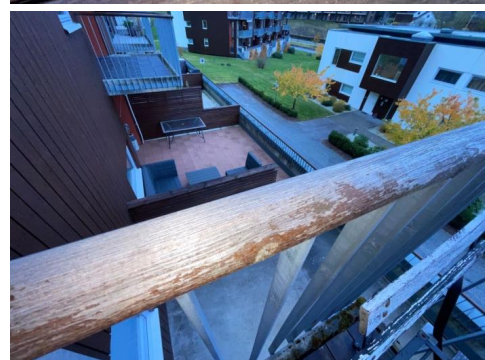
Balkonger, terrasser og rom under balkonger TG 2

- Rekkverket er for lavt i forhold til dagens krav til rekkverkshøyder.
- Det er mose på enden av balkongdekke.
- Terrassebordene har noe synlig slitasje i overflatene.
- Topprekke på rekkverk har noe slitasje i overflatene.

- Det er ikke krav om utbedring av rekkverkshøyde opp til dagens forskriftskrav.
- Fjerne mose på balkongdekke og overflatebehandle terrassebordene.
- Behandling av topprekke må kunne påberegnes.

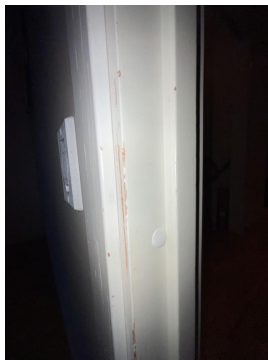
Innvendige dører TG 2

Det er et lokalt område med malingslitasje på dørkarm mellom stue/kjøkken og gang.

Lokal overflatebehandling av dørkarm med slitasje.

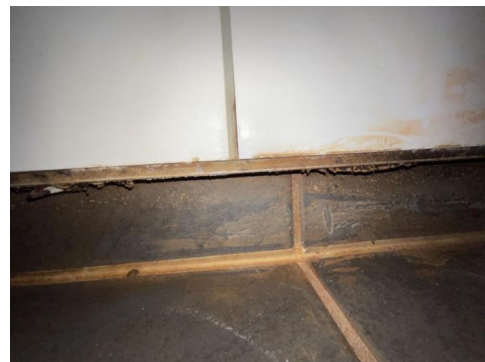
Overflater vegger og himling TG 2

- Det er tegn på fuktskader nederst på våtromsplater.

Fuktskade i skjøten i nedre kant av baderomsplatene i dusjhjørne.

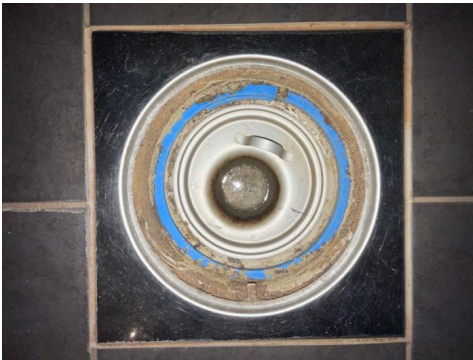
Det er plastsluk og smøremembran med ukjent utførelse.

- Det er avvik:
- Det er ikke fremlagt dokumentasjon for oppbygging av membran/tettesjikt ved overgang sluk.

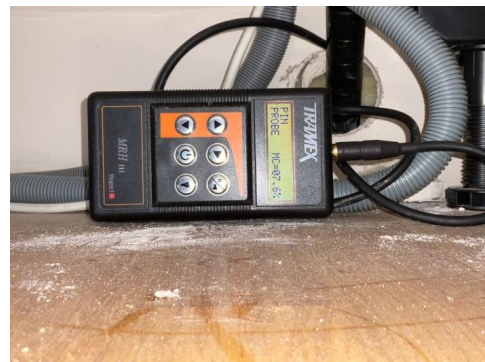
Hulltaking er foretatt i kjøkken på vegg mot dusjhjørnet uten å påvise unormale forhold. Fuktkvotemåling (vekt%) i konstruksjonen ble målt til 7,6%.

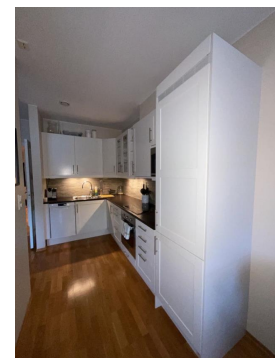
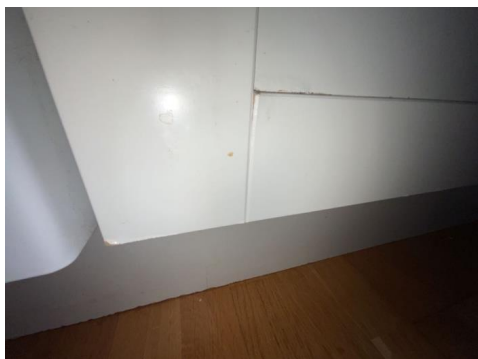
- Det er påvist skader på overflater/kjøkkeninnredning utover normal slitasjegrad.
- Det er fuktskade på den ene døren.

- Andre tiltak:
- Lokal overflatebehandling av fuktskadet finér må kunne påberegnes.

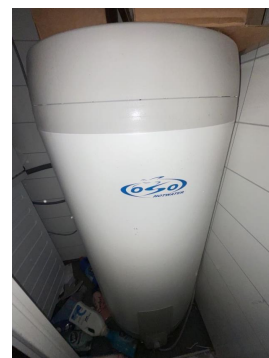
Varmtvannstank

Boligen har varmtvannsbereider på 198 liter som er plassert i skyvedørgarderoben i bad/vaskerom.

- Det er ikke påvist tilfredsstillende el-tilkobling av varmtvannstank iht. gjeldende forskrift.
