# Tilstandsrapport

Boligbygg med flere boenheter

Steinkjellergaten 10 B, 5003 BERGEN

Befaringsdato: 19.02.2026

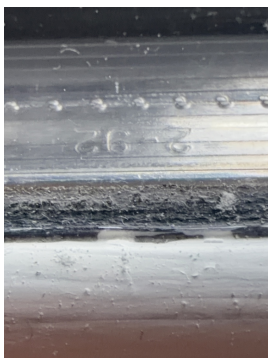
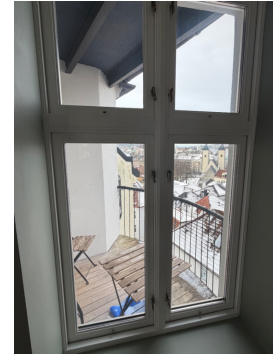
- Det er påvist andre avvik:

Det anbefales jevnlig kontroll og vedlikehold av pakninger, beslag og overflater. Ved tegn til punktering, kondens mellom glass eller redusert tetthet må utskifting av isolerglass/vinduer påregnes.  
Det er per dags dato ikke behov for tiltak.

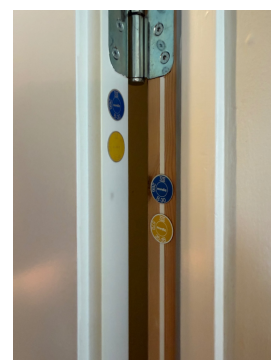
### TG 2 Dører

Boligen har felles adkomstdør med tilkoblet dørtelefon.

- Det er påvist andre avvik:

Tredører har generelt en levetid på 20-40 år  
Det er ikke behov for utbedringstiltak.

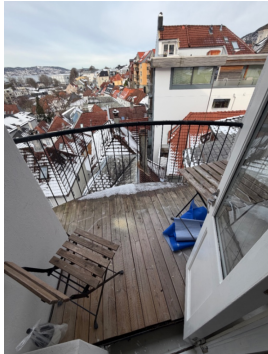
### TG 1 Balkonger, terrasser og rom under balkonger

Balkong i stålkonstruksjon, med adkomst fra stue, ca. 2,9 m<sup>2</sup>.  
Rekkverkshøyden er målt til under 100 cm.

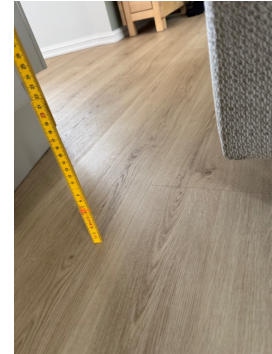
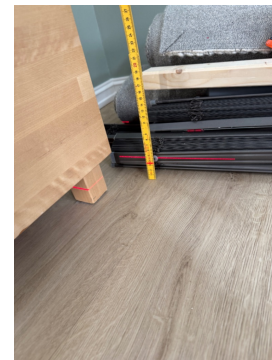
- Målt høydeforskjell på over 20 mm innenfor en lengde på 2 meter. Tilstandsgrad 3 gis med bakgrunn i standardens krav til godkjente måleavvik.

Det er registrert skjevheter i gulv som overstiger ca. 20 mm over en lengde på 2 meter. Avvikene vurderes å kunne skyldes setninger, naturlige bevegelser i konstruksjonen, eller svikt/utbøyning i bjelkelag. Forholdet påvirker gulvets planhet og kan gi merkbare nivåforskjeller i rommet.

I henhold til NS 3600 skal avvik og skjevheter som overstiger normale toleranser for gulvflater vurderes som et vesentlig avvik. Målt skjevhet vurderes å overstige vanlige toleransegrenser for planhet slik disse normalt legges til grunn i bransjen (ref. toleranseprinsipper i NS 3420 og veiledende praksis).

**Kostnadsestimat: 20 000 - 100 000**

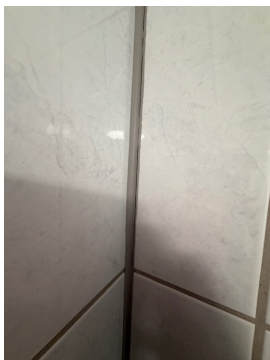
Vegger i våtrom skal ha vanntett sjikt (membran) i våte soner. Denne typen konstruksjon har i følge Sintef Byggforsk normalt levetid på ca. 15-20 år og tilstandsvurdering er derfor basert på alder, da konstruksjonen har oppnådd mer enn halvparten av forventet levetid. Nevnte forhold medfører økt risiko for lekkasjer som kan føre til fuktproblematikk i konstruksjonen.

- Det er påvist at flisfuger har riss/sprekker.

Det anbefales å utbedre forholdet ved å skifte sprukket silikonfuge og kontrollere/tette fuger i området.

Tiltaket bør utføres slik at vanninntrengning i underliggende konstruksjoner forebygges.

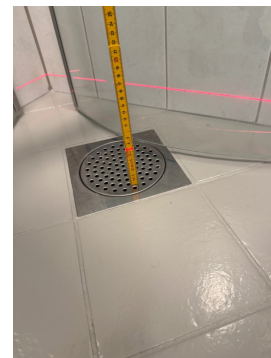
## TG 2 Overflater Gulv

Godt fall mot sluk er avgjørende for å sikre effektiv avrenning og for å redusere risiko for fuktskader.

- Det er avvik:

Ingen tiltak anses som nødvendige på kort sikt. Overvåking anbefales, og oppgradering bør påregnes ved framtidig rehabilitering.

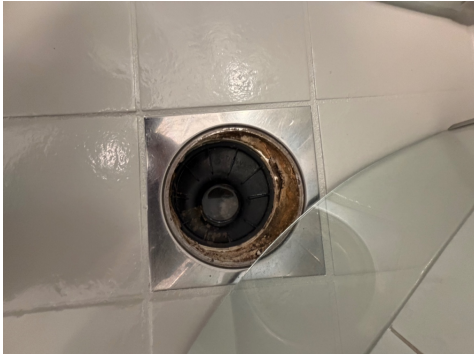
## TG 2 Sluk, membran og tettesjikt

Badet er oppført for ca. 23 år siden. Membranens alder medfører økt risiko sammenlignet med et nytt våtrom. Det er ikke registrert avvik som tilsier svikt i membransystemet, men badets alder tilsier at det bør følges opp med jevnlig kontroll.

TG2 settes på grunn av våtrommets alder og økt risiko for fremtidige fuktbelastninger.

- Overvåk tilstanden jevnlig. For å få tilstandsgrad 0 eller 1 må tettesjiktet skiftes ut, men tidspunktet for når dette er nødvendig er vanskelig å si noe om.
- Det er viktig å merke seg at levetiden til en membran varierer basert på kvalitet, installasjon og bruk. Eldre membraner kan bli sprø og sprekke opp, noe som fører til at de mister sin vanntettende funksjon. Dette kan resultere i vannlekkasjer gjennom vegger og gulv og fuktskader.

Det anbefales jevnlig tilsyn med baderommet for å avdekke eventuelle utviklingstegn knyttet til membranens alder. Fugemasser og overflater bør vedlikeholdes jevnlig for å opprettholde god fuktsikkerhet. Det er ikke behov for umiddelbare tiltak, men det må påregnes at badet har begrenset gjenstående levetid sammenlignet med et nytt våtrom.

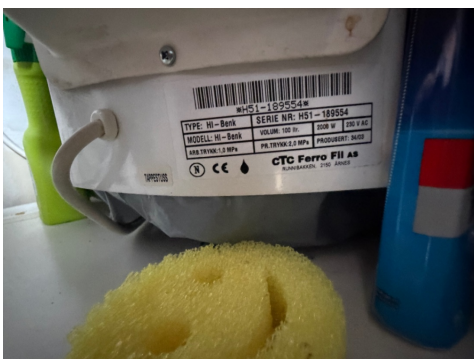
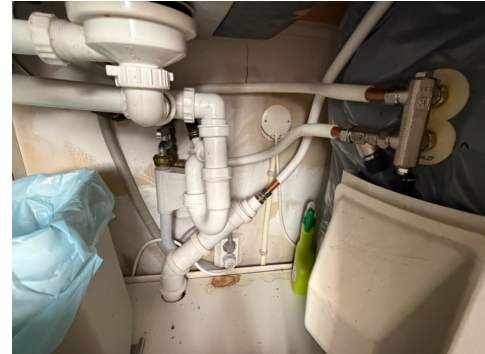
- Det er påvist avvik ifm understøttelsen av tanken.
- Det er ikke påvist tilfredsstillende avrenning eller annen kompenserende løsning fra varmtvannstank.
- Det er påvist at varmtvannstank er over 20 år

Varmtvannstanken er opplyst/installert i 2003. Med bakgrunn i alder vurderes den å nærme seg forventet levetid, og det må påregnes økt risiko for svikt/lekkasje over tid.

- Det bør etableres tilfredsstillende avrenning eller lekkasjesikring ved varmtvannstank.
- Det er ikke behov for utbedringstiltak siden tanken fungerer i dag, men ut ifra alder kan skader plutselig oppstå på eldre tanker.

Det anbefales jevnlig ettersyn av varmtvannstanken, herunder kontroll av sikkerhetsventil, rørtilkoblinger og eventuelle lekkasjeindikasjoner.

Med bakgrunn i alder må utskifting påregnes innen overskuelig tid, eller ved tegn til svikt/lekkasje. Det anbefales at eventuell utskifting utføres av fagkyndig.
