Tilstandsrapport

Risikovurdering for Anticimex boligselgerforsikring

Berrvellene 38C
6817 NAUSTDAL
Gnr./Bnr.: 499/520
Seksjonsnr. : 2
Sunnfjord kommune

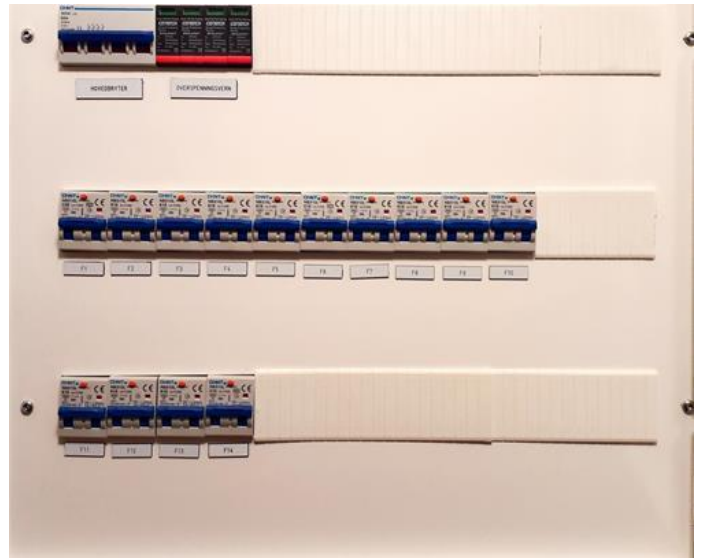
Elektrisk anlegg - [Sikringskap]

Det er gjennomført en forenklet vurdering på deler av det elektriske anlegget, uten at det er registrert åpenbare avvik.
