Tilstandsrapport

Fritidsbolig

Samnangervegen 788, 5650 TYSSE

Befaringsdato: 16.03.2026

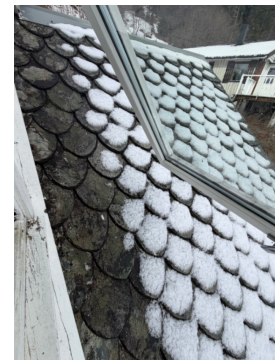
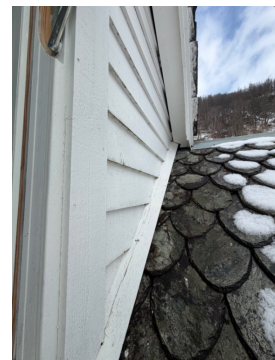
Det er ved befaring ikke registrert lekkasjer, men alder tilsier at det må påregnes slitasje, herunder risiko for forskyvning av stein, sprekke-dannelser og svekkelser i innfesting. Det kan heller ikke utelukkes svekkelser i undertak.

- Når takteking og undertak begynner å bli gamle, øker risikoen for lekkasjer, noe som kan føre til omfattende og kostbare reparasjoner av underliggende konstruksjoner dersom en ikke foretar tiltak på konstruksjonene før dette oppstår.

Videre anbefales kontroll av undertak og lufting der dette er tilgjengelig. Eventuelle tegn til fukt eller lekkasje må utbedres raskt for å unngå følgeskader.

Det må påregnes løpende vedlikehold, og på sikt kan det bli behov for større utbedringer eller omlegging av taket.

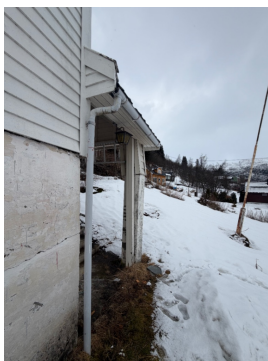
TG 2 Nedløp og beslag

Systemet er visuelt kontrollert fra tilgjengelige steder ved befaring. Det ble ikke registrert tegn til lekkasjer eller vesentlige deformasjoner ved befarings-tidspunktet, og takvann ledes bort fra bygningen via nedløp og utkast.

Det er ved befaring ikke registrert lekkasjer eller vesentlige avvik, men alder og materialtype tilsier økt risiko for svekkelser.

Det anbefales jevnlig rengjøring og kontroll av takrenner og nedløp for å sikre god avrenning. Spesielt bør det kontrolleres for sprekker, deformasjoner og tette løp.

Skadde eller svekkede deler bør skiftes ut fortløpende. Oppheng og fallforhold bør kontrolleres for å sikre korrekt funksjon.

På sikt må det påregnes utskifting av takrennesystemet som følge av normal aldring og materialtretthet.

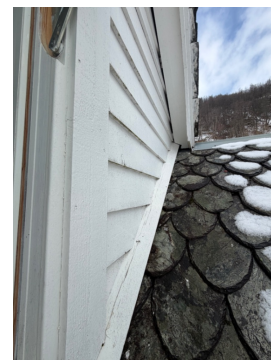
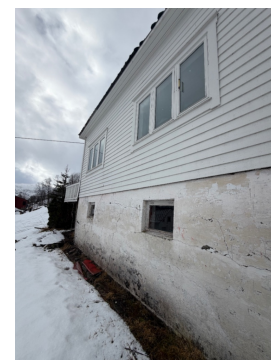
TG 2 Veggkonstruksjon

Utvendig kledning fremstår med normal aldring og værslitasje. Det er ikke registrert råteskader ved befaringstidspunktet.

Det er imidlertid stedvis mangelfull lufting bak kledning samt manglende eller utilstrekkelig musesperre. Dette kan medføre økt risiko for fuktoppbygning i konstruksjonen over tid, samt mulighet for skadedyr.

På bakgrunn av alder, slitasje og påviste avvik settes tilstandsgrad til TG 2. Det anbefales jevnlig ettersyn og vedlikehold.

- Lokal utbedring må utføres.
 - Uten tilstrekkelig lufting bak bordkledningen kan fuktighet som trenger inn bak bordene eller gjennom veggen innenfra ikke tørke opp. Dette skaper ideelle forhold for råtesopp og muggvekst.
- Det anbefales å etablere tilfredsstillende lufting bak kledning der dette mangler, samt montere musesperre for å hindre skadedyr og sikre korrekt oppbygning.

Videre anbefales jevnlig vedlikehold av overflater, herunder rengjøring og eventuell behandling/maling ved behov.

Enkelte bord kan måtte skiftes ut over tid som følge av normal aldring og slitasje.

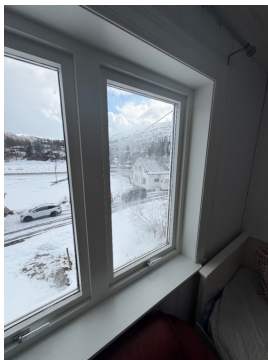
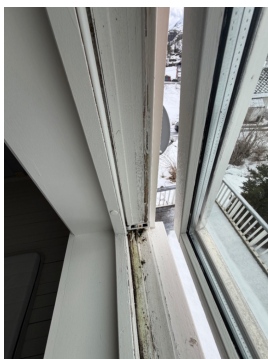
- Det er påvist at enkelte vinduer er vanskelig å åpne/lukke.
- Det er påvist noen glassruter som er punktert eller sprukne.
- Karmene i vinduer er slitte og det er sprekker i treverket.

Vinduer har malte treoverflater. Det er registrert begynnende råte-/fuktskader i enkelte vinduer, primært i nedre del av karm/ramme. Forholdet vurderes å skyldes fuktbelastning over tid og manglende vedlikehold. Skadene fremstår foreløpig begrenset, men kan utvikle seg videre dersom tiltak ikke gjennomføres.

Det anbefales vedlikehold og utbedring av vinduer med begynnende råte, herunder skraping, behandling og maling av overflater. Skadet treverk bør utbedres eller skiftes ut der dette er nødvendig. Punkterte glass anbefales skiftet for å gjenopprette isolasjonsevne. Videre bør beslag og hengsler justeres, smøres eller eventuelt skiftes for å sikre tilfredsstillende funksjon. Det anbefales også en generell gjennomgang av alle vinduer med tanke på vedlikeholdsbehov og eventuell utskifting på sikt.

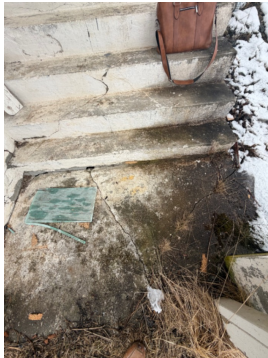
- Betongtrapp har mindre sprekker/skader

Betongtrapp fremstår med slitasje og registrerte sprekker i overflater. Sprekkdannelse vurderes å være et resultat av normal aldring, frost-/tinepåvirkning og belastning over tid. Det er også tegn til overflateslitasje og begynnende nedbrytning av betongen.

Forholdet kan medføre økt fuktinntrengning og videre forringelse dersom tiltak ikke gjennomføres.

Det anbefales utbedring av sprekker og skader i betongoverflater for å hindre videre nedbrytning. Dette kan omfatte rensing, reparasjon med egnet reparasjonsmørtel og eventuell overflatebehandling/impregnering. Ved mer omfattende skader bør det vurderes rehabilitering eller delvis utskifting av trapp.

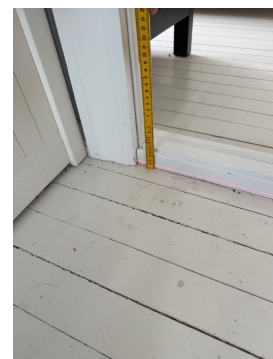
- Målt høydeforskjell på over 30 mm gjennom hele rommet. Tilstandsgrad 3 gis med bakgrunn i standardens krav til godkjente måleavvik.

Det er registrert skjevheter i gulv som overstiger ca. 20 mm over en lengde på 2 meter. Avvikene vurderes å kunne skyldes setninger, naturlige bevegelser i konstruksjonen, eller svikt/utbøyning i bjelkelag. Forholdet påvirker gulvets planhet og kan gi merkbare nivåforskjeller i rommet.

I henhold til NS 3600 skal avvik og skjevheter som overstiger normale toleranser for gulvflater vurderes som et vesentlig avvik. Målt skjevhet vurderes å overstige vanlige toleransegrenser for planhet slik disse normalt legges til grunn i bransjen (ref. toleranseprinsipper i NS 3420 og veiledende praksis).

Skjevheter i etasjeskille og gulv er å forvente i eldre boliger. Det er ikke behov for utbedrings tiltak.

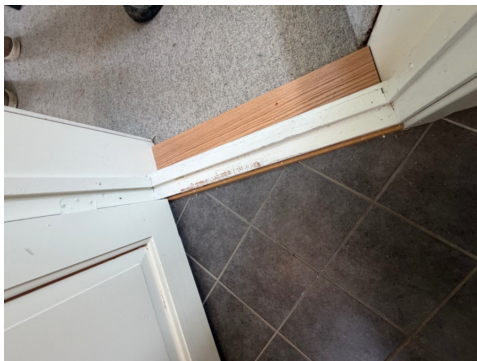
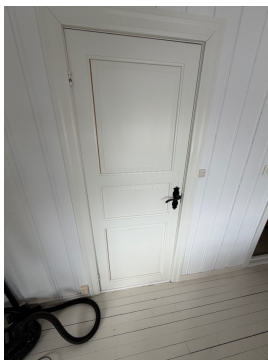
Det er registrert begrenset luftespalte under baderomsdøren.
Tilstrekkelig luftespalte under dør er viktig for å sikre lufttilførsel til våtrommet og for å opprettholde tilfredsstillende ventilasjon.
Manglende eller begrenset luftespalte kan redusere luftutskiftingen og bidra til økt fuktbelastning i rommet.

Det anbefales å etablere større luftespalte under døren for å sikre bedre lufttilførsel til våtrommet. Videre anbefales kontroll og eventuell utbedring av svelling i dørforing for å hindre videre skadeutvikling.

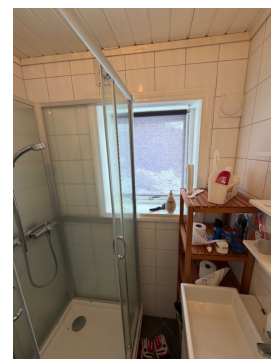
TG 2 Overflater vegger og himling

- Det er vindu/dør med ikke fuktbestandige materialer i våtsonen (ved vask, dusj, badekar, osv.), løsningen eller byggematerialet er uegnet.

Det er registrert vindu plassert innenfor våtsonen i baderommet. Badet er av eldre dato. Vindu i våtsonen er utsatt for direkte fukt- og vannpåvirkning, noe som kan medføre økt risiko for fuktskader i karm, omramming og tilstøtende konstruksjoner over tid.

Det er ikke registrert synlige tegn til lekkasje eller skade ved befaringstidspunktet.

Forholdet gis tilstandsgrad TG2 som følge av økt fuktbelastning og alder på våtrommet.

Det er installert dusjkabinett på badet, som igjen øker levetiden på baderommet.

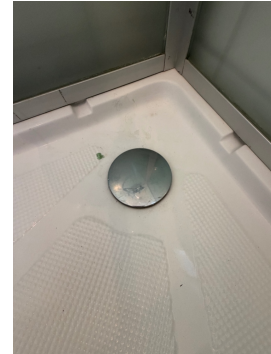
TG 2 Overflater Gulv

Registrert høydeforskjell er noe mindre enn anbefalt nivå. Det ble imidlertid ikke registrert tegn til vannansamlinger eller fuktskader ved befaringstidspunktet. Forholdet vurderes derfor som et mindre avvik i forhold til dagens anbefalte utførelse.

Avviket anses ivaretatt gjennom bruk av dusjkabinett. Løsningen vurderes som funksjonell, og ingen ytterligere tiltak er nødvendig så lenge dusjkabinettet benyttes som planlagt. Ved eventuell ombygging eller overgang til åpen dusjløsning bør gulvet etableres med forskriftsmessig fall.

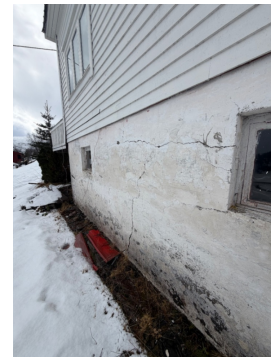
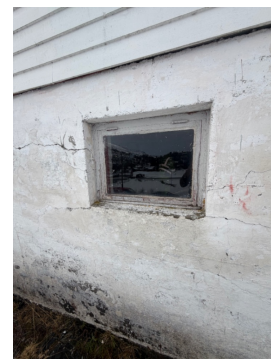
- Det er registrert horisontalriss som er symptom på jordtrykk.
- Det er registrert skråriss som er symptom på setninger.
- Grunnmuren har sprekkdannelse.

Grunnmur fremstår med registrerte sprekkdannelse i betong. Sprekkene er synlige flere steder og vurderes å være relatert til setninger og/eller svinn i forbindelse med oppføring og belastning over tid.

Det er opplyst fra eier at sprekkene har vært tilstede over lengre tid (ca. 16 år) uten vesentlig utvikling, noe som indikerer at forholdet kan være stabilisert.

Sprekkene kan likevel medføre risiko for fuktinntrenging og videre nedbrytning over tid.

Det anbefales jevnlig kontroll av sprekkutvikling. Videre anbefales tetting av sprekker og eventuelt overflatebehandling for å redusere risiko for fuktinntrenging.

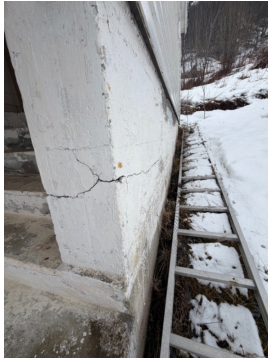
TG 2 Terrengforhold

Terreng mot bakside medfører økt fuktbelastning på konstruksjonen, og det er generelt større risiko for fuktinntrenging i bygningsdeler som står i kontakt med terreng. Dreneringsforhold og fuktsikring på denne siden er derfor av særlig betydning.

Det anbefales kontroll av drenering og fuktsikring på bakside av bygget. Terreng bør ha tilstrekkelig fall bort fra konstruksjonen der dette er praktisk mulig. Det bør også sikres at overflatevann ledes bort fra bygget, og at vann ikke samler seg inntil grunnmur.

Ved tegn til fuktproblematikk bør det vurderes tiltak som forbedring av drenering, etablering av fuktsperre og/eller terrengjustering.
