Tilstandsrapport

📍 Rindabakkane 4, 6857 SOGDAL

gnr. 19, bnr. 167

Oppdragsnr.: 19977-1167

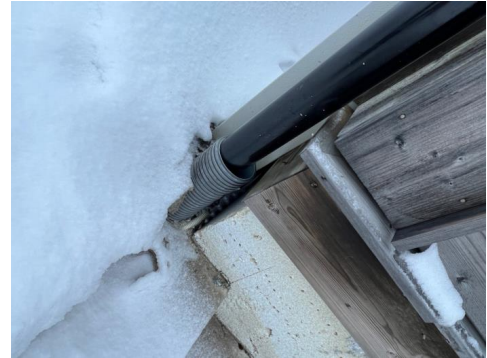
Vurdering av avvik:

- Det er avvik:
Samankopling mellom rennenedløp og drenerør er ikkje tette, dette kan føre til at avrenning går tett.

- Tiltak:
Montere tett overgang.

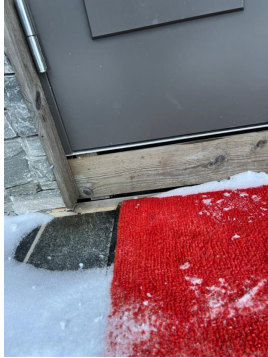
TG 3 Balkonger, terrasser og rom under balkonger

Det vert antekt at det er etablert markterrasse i front av hytte (tomt og uteområde er dekket av snø)
Deler av uteplass er som overbygg ved inngang til kjeller, her mangler rekkverk.

- Det bør foretas nærmere undersøkelser av balkong/terrasser når den er snøfri.
- Rekkverk må monteres for å lukke avviket.

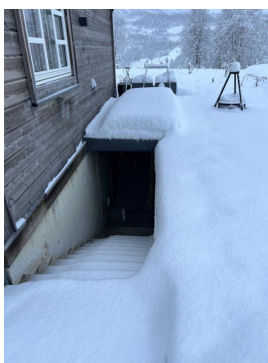
TG 3 Utvendige trapper

Trapp ned til inngang kjeller i betong.

Det mangler rekkverk og handrekke, kostnadsestimat for rekkverk er medteke i forrige punkt som gjeld altaner.

- Rekkverk må monteres for å lukke avviket.

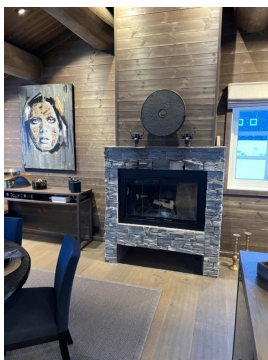
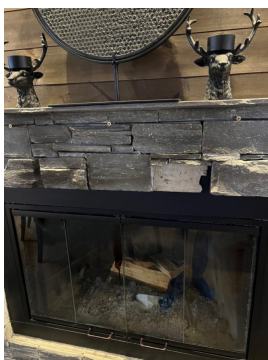
- Ildfast plate mangler på gulvet under/foran ildstedet.
- Det er avvik:

Det vert anbefalt å feste laus stein i omramming.
Må montere eldfast plate.

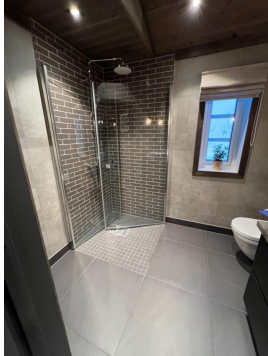
! TG 2 Overflater vegger og himling

- Det er vindu/dør med ikke fuktbestandige materialer i våtsonen (ved vask, dusj, badekar, osv.), løsningen eller byggematerialet er uegnet
- Vindaug er plassert innfor våtsonen.

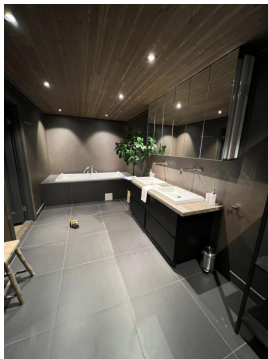
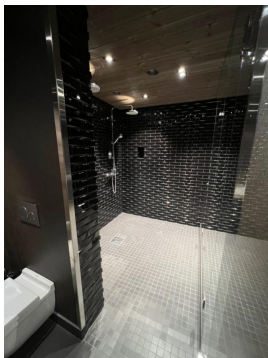
! TG 2 Overflater vegger og himling

- Det er påvist at flisfuger har riss/sprekker.

Det vert anbefalt å lime skøyter på nytt.

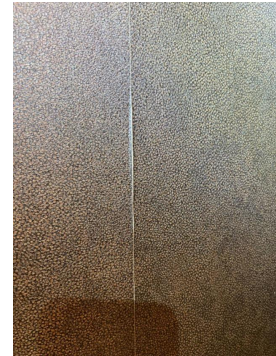
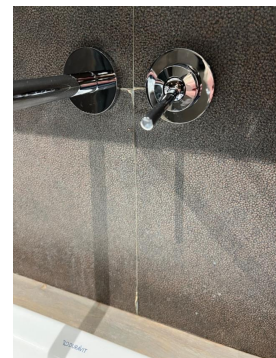
! TG 2 Overflater Gulv

- Det er påvist at flisfuger har riss/sprekker.

Det vert registrert litt sprekk i silicone samt riss i fuge inne i dusj.

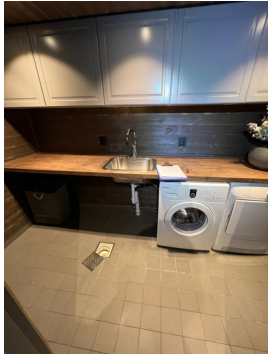
TG 1 Overflater vegger og himling

- Det er påvist andre avvik:

Det vert anbefalt å undersøke type membrantetting rundt røyr.

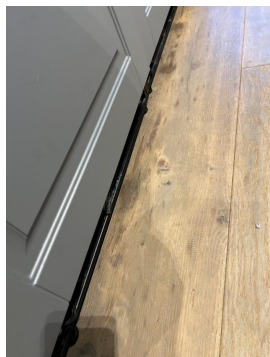
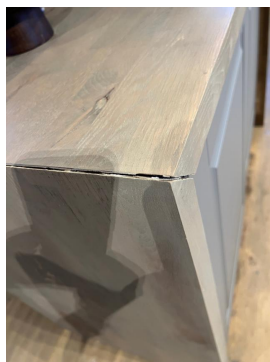
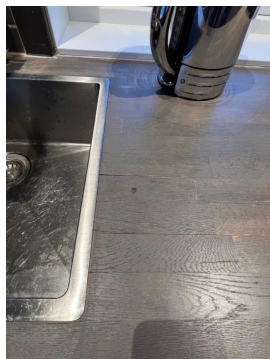
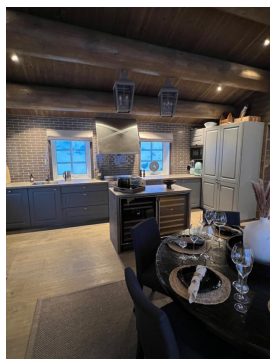
- Det er påvist skader på overflater/kjøkkeninnredning utover normal slitasjegrad.
- Det er påvist skader/fuktskjolder i kjøkkengulvet.

Det er noko sprekker i benkeplate og litt fuktmerker i golv bak venskap. Vegg/dør til benkeskap er dels defekt (laus sidevegg)

Det vert anbefalt å utbedre skade på dør/sidevegg samt benkeplate
