Tilstandsrapport

Boligbygg med flere boenheter

Sandevegen 153, 6973 SANDE I SUNNFJORD

Oppdragsnr.: 22102-1861

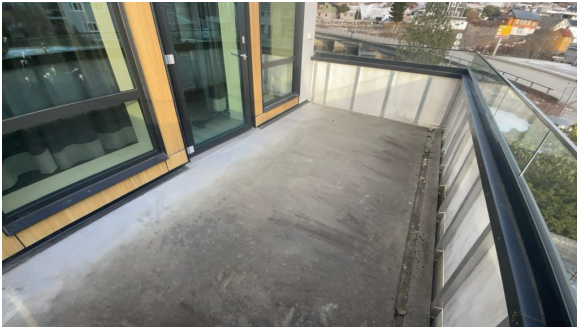
TG 2 Andre utvendige forhold

Vurdering av avvik:

- For å lukke avviket iht. NS 3600.2018 må det utarbeides en Tilstandsanalyserapport/vedlikeholdsplan for fellesdeler i bygget. Da dette er opp til borettslag/sameie å rekvirere er kostnadsestimert ikke satt.
- Hva som er sjenerende støy er en individuell oppfatning. Som kjøper må du derfor være oppmerksom på avstand til vei og støy dette utgjør ved visning og vurdere hva dette har eller kan få av betydning. For å eventuelt redusere innvirkningen av denne støyen innvendig i boligen, kan det være nødvendig med støyisolerende tiltak på fasaden og vinduene.

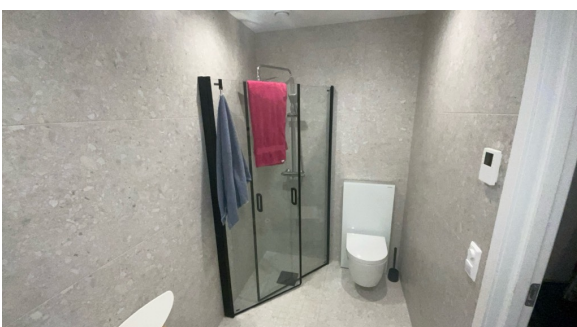
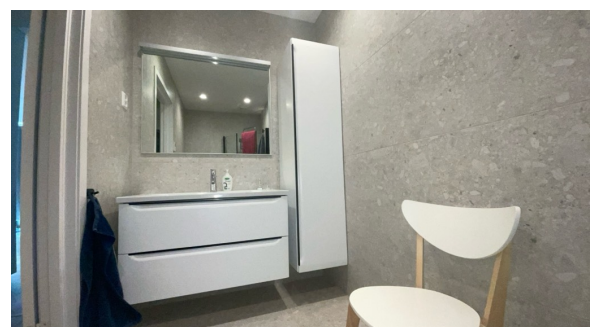
2. ETASJE > BAD

- Det er vindu/dør med ikke fuktbestandige materialer i våtsonen (ved vask, dusj, badekar, osv.), løsningen eller byggematerialet er uegnet.
- Våtzone for vegg er 0,5 m ut fra servant. Døren er plassert innenfor 0,5 m fra servant.

- Det er avvik:
- Gulvet har ikke tilstrekkelig fall i henhold til forskriftskrav med tanke på lekkasjevann fra servant, men for øvrig har gulvet tilstrekkelig fall. Når det ikke er oppkant ved dør er det krav at fall til sluk på hele gulvet skal være minimum 1:100.

- Andre tiltak:
- Det er ikke registrert noen skader som følge av avviket vedrørende avstand til dør ved befaringen. Ideelt sett bør listverk og foring ved dør være i fuktbestandig materialer, vær oppmerksom ved bruk. Dersom det forekommer hyppig vannsøl bort til døren bør det gjøres tiltak.

- Tiltak:
- Skal avviket lukkes må fall på gulvet utbedres med tanke på eventuell lekkasjevann fra servant. Manglende tilstrekkelig fall kan medføre at lekkasjevann ikke ledes til sluk.

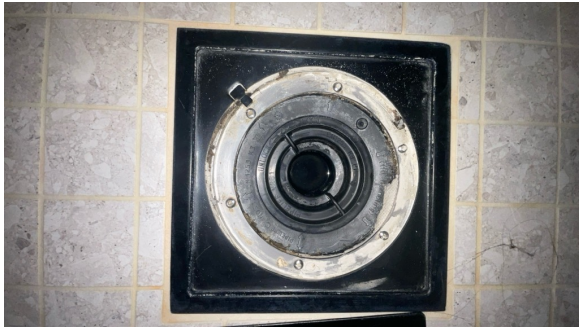
2.ETASJE > BAD

Ved befaringen ble det registrert at det manglet silikonfuge i overgang servant og baderomsplater. Ifølge eier er det i ettertid av befaringen fylt fuge i overgang servant og baderomsplater. Avviket fjernes med forutsetning om at dette er utført og det er benyttet egnet materiale.

- TGIU gitt ut ifra manglende mulighet for hulltaking.
- Ved overflatesøk er det ikke registrert fukt på overflater ved bruk av fuktmåler.

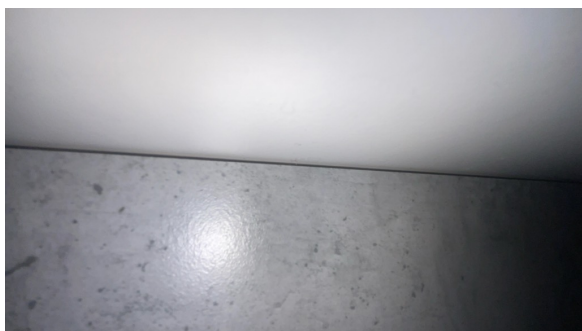
2. ETASJE > VASKEROM

- TGIU gitt ut ifra manglende mulighet for hulltaking.
- Ved overflatesøk ble det ikke registrert fukt på kontrollerte steder.

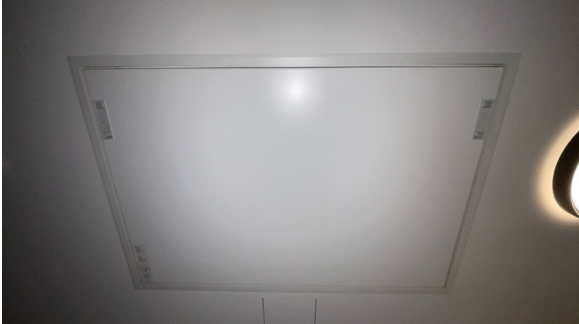
TG 1 Varmesentral

Oppvarmingen skjer ved å hente restenergi fra kjøleanlegget i butikken. Anlegget er kun besiktiget i fordelerskap.

For en detaljert vurdering av varmepumpens tilstand, funksjonalitet og eventuelle avvik anbefales det å kontakte en autorisert leverandør eller fagkyndig med spesialkompetanse på slike systemer.

For tilstandsvurdering på anlegget må rørlegger utføre en utvidet kontroll.
