Tilstandsrapport

Boligbygg med flere boenheter

Sandevegen 153, 6973 SANDE I SUNNFJORD

Befaringsdato: 03.02.2026

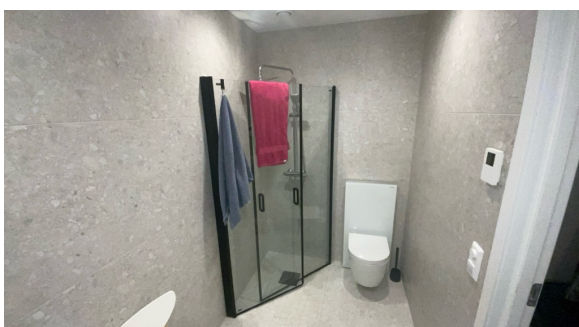
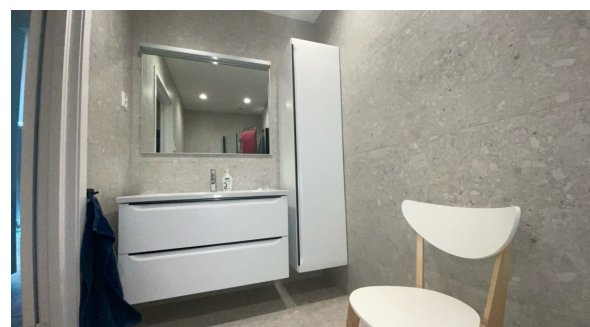
2. ETASJE > BAD

- Det er vindu/dør med ikke fuktbestandige materialer i våtsonen (ved vask, dusj, badekar, osv.), løsningen eller byggematerialet er uegnet.
- Våtzone for vegg er 0,5 m ut fra servant. Døren er plassert innenfor 0,5 m fra servant.

- Det er avvik:
- Gulvet har ikke tilstrekkelig fall i henhold til forskriftskrav med tanke på lekkasjevann fra servant, men for øvrig har gulvet tilstrekkelig fall. Når det ikke er oppkant ved dør er det krav at fall til sluk på hele gulvet skal være minimum 1:100.

- Andre tiltak:
- Det er ikke registrert noen skader som følge av avviket vedrørende avstand til dør ved befaringen. Ideelt sett bør listverk og foring ved dør være i fuktbestandig materialer, vær oppmerksom ved bruk. Dersom det forekommer hyppig vannsøl bort til døren bør det gjøres tiltak.

- Tiltak:
- Skal avviket lukkes må fall på gulvet utbedres med tanke på eventuell lekkasjevann fra servant. Manglende tilstrekkelig fall kan medføre at lekkasjevann ikke ledes til sluk.

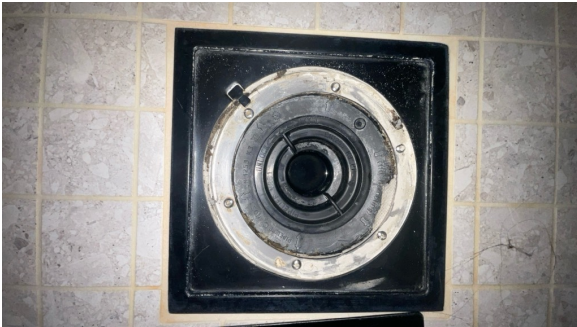
2.ETASJE > BAD

Ved befaringen ble det registrert at det manglet silikonfuge i overgang servant og baderomsplater. Ifølge eier er det i ettertid av befaringen fylt fuge i overgang servant og baderomsplater. Avviket fjernes med forutsetning om at dette er utført og det er benyttet egnet materiale.

- TGIU gitt ut ifra manglende mulighet for hulltaking.
- Ved overflatesøk er det ikke registrert fukt på overflater ved bruk av fuktmåler.

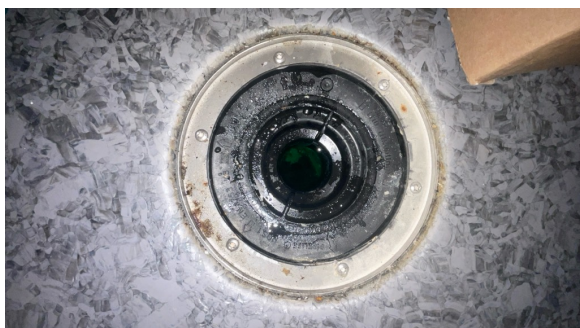
2.ETASJE > VASKEROM

! TG 2 Sanitærutstyr og innredning

- Tiltak:
 - Det bør legges silikonfuge i overgangen mellom benkeplate og baderomsplate for å hindre vanninntrengning, som kan føre til fuktskader i underliggende konstruksjoner.

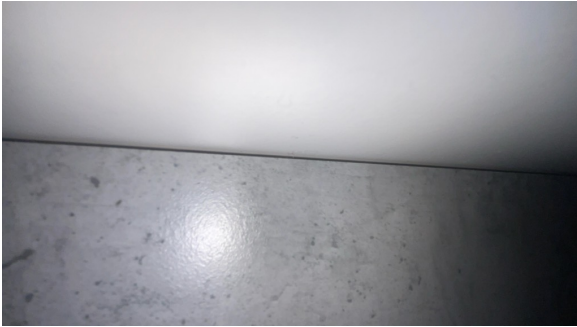
2. ETASJE > VASKEROM

- TGIU gitt ut ifra manglende mulighet for hulltaking.
- Ved overflatesøk ble det ikke registrert fukt på kontrollerte steder.
