Tilstandsrapport

Fritidsbolig

Dalsfjordvegen 557, 6977 BYGSTAD

Befaringsdato: 14.06.2024

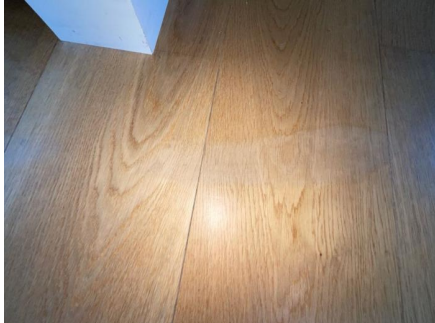
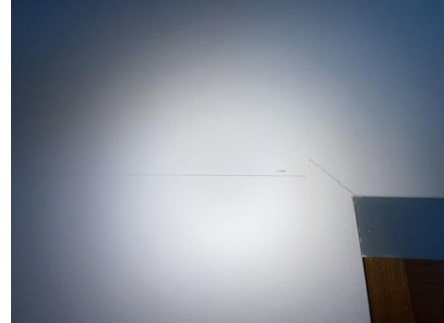
TG 1 Etasjeskille/gulv mot grunn

Etasjeskiller er av trebjelkelag. Noe retningsavvik i gulvet som har medført at dørbled til det ene soverommet tar i parkettgulvet. I kjelleren er det betonggulv på mark.

Hulltaking er foretatt og det er påvist avvik i konstruksjonen. Det ble målt 17,9% trefukt/vektprosent.

Utføre jevnlig kontroll av konstruksjoner mot grunnmurer og utfør tiltak om nødvendig.

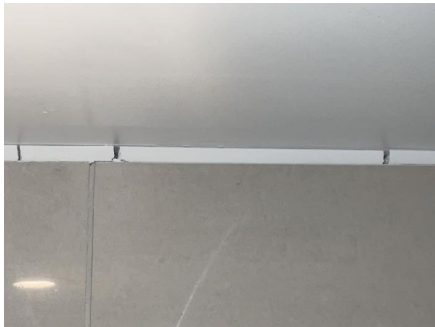
Sprekker i flisfuge i overgang vegg og tak.

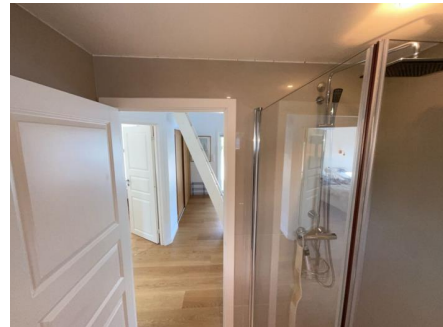
Bildet viser døråpning som er nærmere enn 1m fra våtsonen.

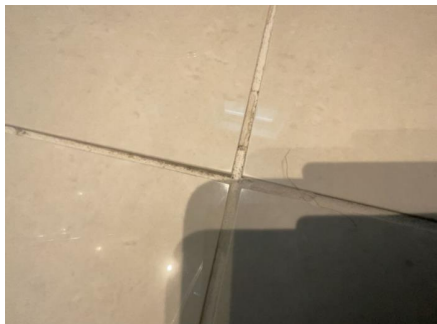
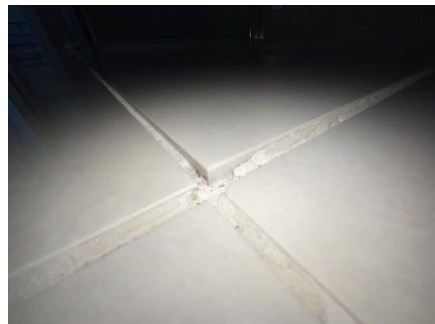
TG 2 Sluk, membran og tettesjikt

- Det er avvik:
 - Sprekker i flisfuger og sprang (høydeforskjell) på gulvflisene.
 - Gulvet har ikke tilstrekkelig med fall på 1:100 utenfor gruben i nedslagsfelt i henhold til forskriftskrav.
 - Til sluk er det motfall på gulv med tanke på eventuell lekkasjevann fra servant som skal ledes til sluk. Det er ikke etablert drenshull i innebygd toalettsisterne.

- Tiltak:
 - Legge på ny fuge der hvor det er sprekker og slitasje.
 - Utfør tiltak slik at eventuell lekkasjevann renner til sluk.

- Innhent dokumentasjon, om mulig.

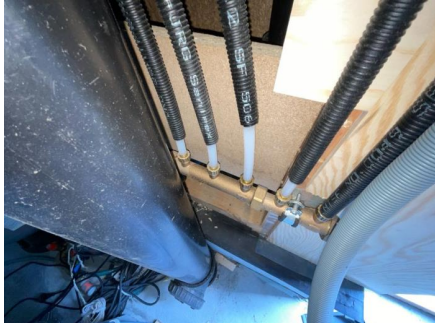
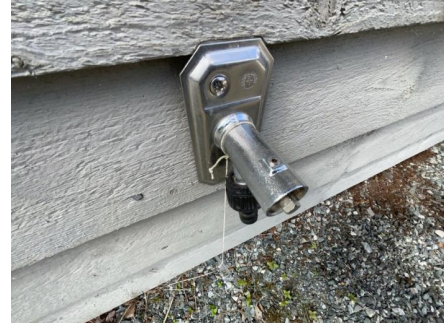
TG 2 Avløpsrør

Det er avløpsrør av plast.
Durgoventil i kjelleren.

Lufting av avløpsanlegg bør føres ut i det fri.

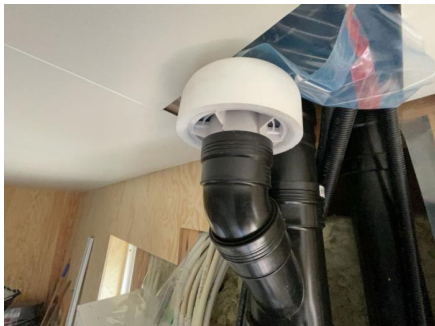
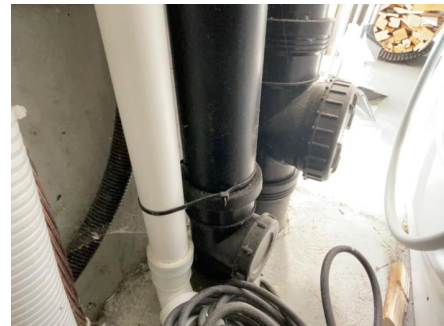
Durgoventil.

Det er mangelfull ventilasjon i forhold til bruksbelastning.

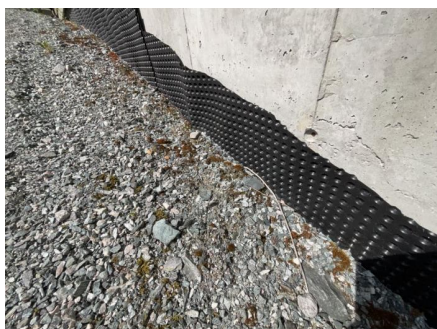
TE 1 Grunnmur og fundamenter

Bygningen har betonggrunnmur, antatt stripefundamenter av betong under grunnmur.

Mose på forstøtningsmuren bør fjernes.

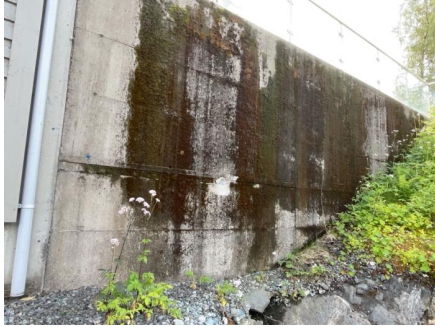
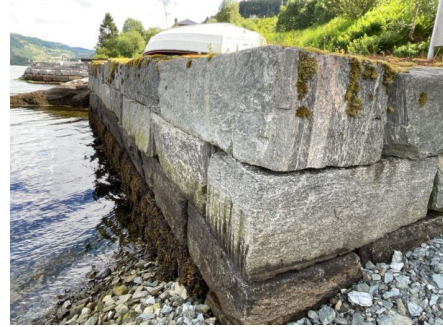
TG 2 Terrenforhold

Eiendommen ligger i nordvendt skrått terreng.

- Det er ikke behov for utbedringstiltak.

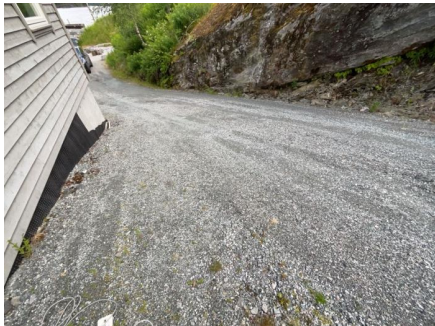
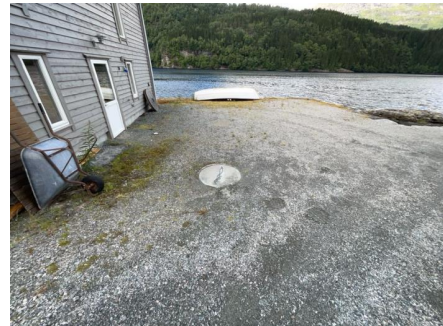
TG 1 Utvendige vann- og avløpsledninger

Bygningen har utvendig avløpsrør og vannledning av plast. Avløp til tett septiktank med kommunal tømning. Privat vannforsyning via private stikkledninger.

Komponentene har fremdeles en god del år forventet levetid igjen, men det er ikke ensbetydende at det ikke kan oppstå skader som følge av feilmontering, setninger eller andre ytre påvirkninger.
