Tilstandsrapport

Enebolig

Kleiva 37, 6906 FLORØ

Rapportdato: 08.04.2025

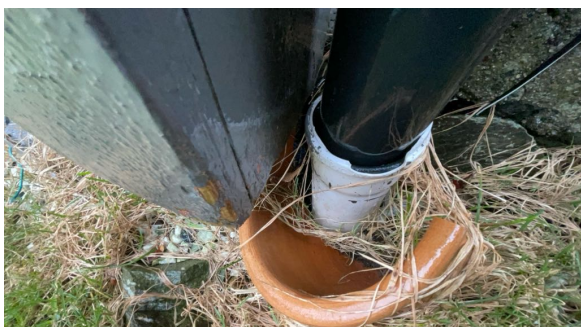
TG 2 Veggkonstruksjon

- Det er ingen eller liten lufting i nedre kant av kledning mot grunnmur.
- Det er påvist spredte råteskader i bordkledningen.
- Det er avvik:
- Konsekvens av manglende ventilering bak bordkledning kan være at malingen flasser og det er behov for hyppigere vedlikehold da bordkledningen ikke tørker ut i tilstrekkelig tempo. I verste konsekvens kan bordkledningen få råteskader.

- Tiltak:
- Skifte ut bordkledning med råteskader.
- Ved utskiftning av bordkledning på hele fasader, anbefales det å etablere bedre ventilering bak bordkledningen.
- I forbindelse med fjerning og montering av ny luft til luft varmepumpe er det et mindre parti av bordkledningen som må males.
- Skifte kledningsbord med monteringshull der tidligere gjennomføring av varmepumpen gikk.

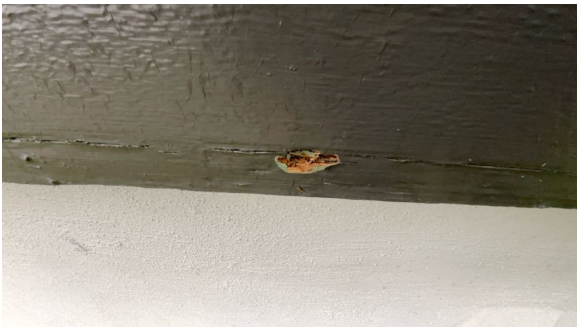
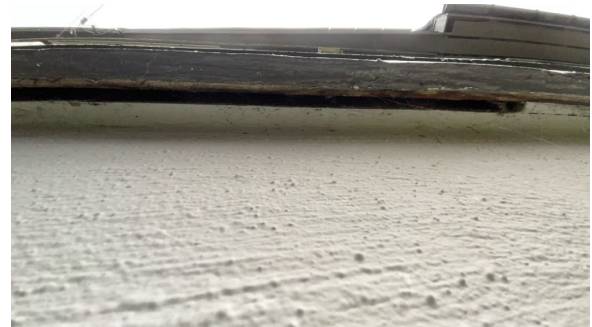
Bildet viser redusert ventilering i overgang grunnmur og bordkledning.

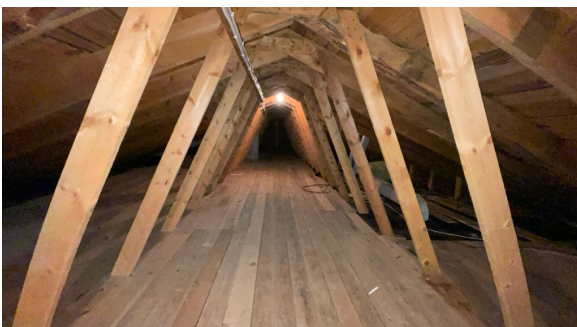
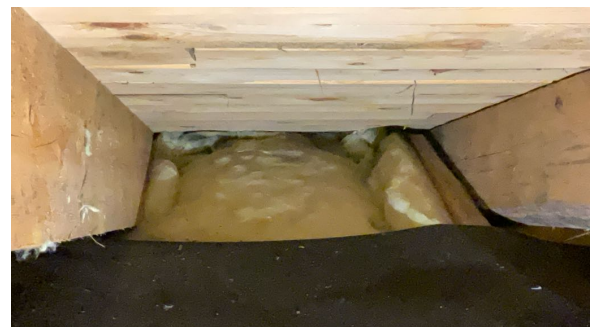
Bildet viser manglende ventilering ved gesimsene.

- Andre tiltak:
- Det bør monteres ny isolert loftsluke til kaldloft.
- Etablere tilstrekkelig ventilering langs gesimsene.
- Det er ikke synlig kondensering/fuktskade som følge av at dampsperre i takkonstruksjon er punktert ved taggjennomføringer.

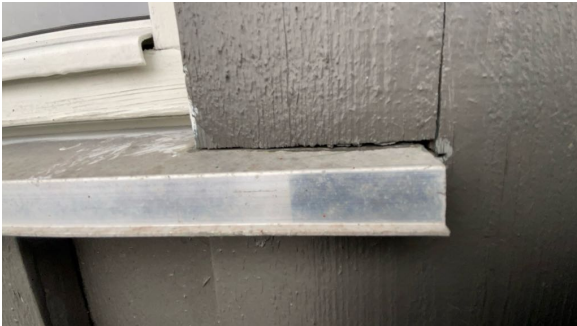
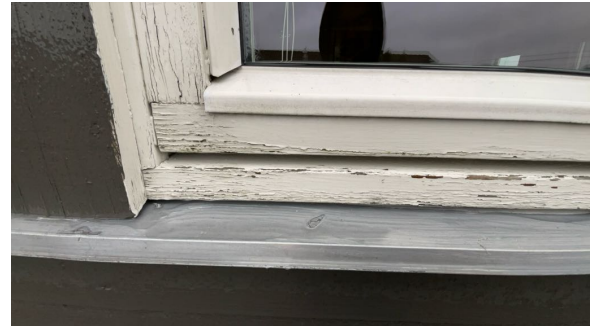
- Det er avvik:
- Omrammingen skal ikke være tilstøtende vannbrettet under vinduet. Listverket må ha minimum 6 mm klaring for å sørge for at vanndråper kan renne bort. Dersom disse kravene ikke følges, kan det føre til fuktopptak og økt fuktbelastning på listverket og trekarmen i vinduet. Avviket kan resultere i økt behov for vedlikehold av vinduet/listverk, og i verste tilfelle medføre råteskader.
- Enkelte vinduer har malingslitasje på utvendige karmen.

- Tiltak:
- Konstruksjonen/vinduene kan fungere med avvikene vedrørende innsettingsdetaljer, men med en slik utførelse er det større risiko for skader, og det vil gi en akselerert vedlikeholdsintervall og redusert levetid på vinduene.
- Vedlikehold av vinduskarmen med malingslitasje.

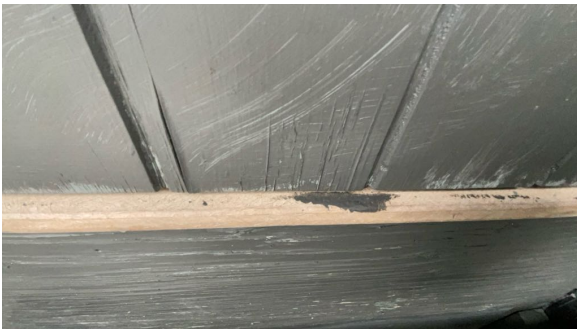
- Det er avvik:
- Sprekker i trevirke på grunn av høy fuktbelastning på balkongdøren.
- Kjellerdøren har malingslitasje og råteskader. Døren tar i karm.

- Tette sprekker i trevirke og utføre vedlikehold etter behov på balkongdøren.
- Kjellerdøren bør skiftes.

Kostnadsestimat er for utskiftning av kjellerdøren.

Kostnadsestimat: 10 000 - 50 000

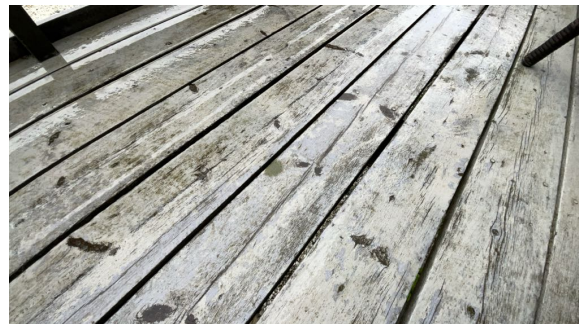
- Det er avvik:
- Rekkverket er 0,81 meter over ferdig gulv på terrassen, 1,0 meter er dagens krav. Terrasser/balkonger skal sikres med rekkverk med en minste høyde på 1,0 meter dersom terrasse/balkong er mer enn 0,5 meter over bakkenivå, opptil 10 meter over bakkenivå jf. § 12-15 og §12-11 TEK17.
- Terrassebordene er noe malingslitt.
- Avstand mellom liggende rekkverksbord er større enn forskriftskrav.
- Sprekker og mose i enkelte fuger. Bom i enkelte skiferheller.

Malingsslitasje på terrassebord.

- Tiltak:
- Det er ikke krav om utbedring av rekkverkshøyde opp til dagens forskriftskrav.
- Beising av terrassebord må kunne påberegnes.
- Det bør etableres mindre avstand mellom liggende rekkverksbord for å lettere unngå klatring på rekkverket.
- Legge på ny fuge der hvor det er sprekker og lime løse skiferheller.

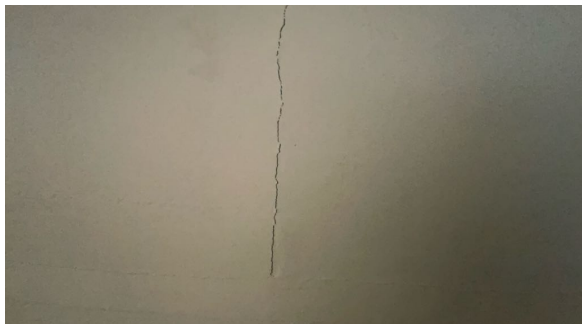
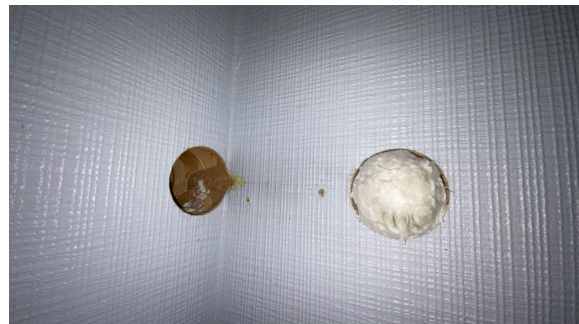
- Det er avvik:
- Lokale områder med manglende limheft på gulvbelegg.
- I stuen er det områder med sprekker og ujevnheter i veggoverflater.
- Hull i vegger i det ene soverommet og i gang etter flytting av varmepumpe.
- Mangler taklist ved varmepumpen.
- Misfarging i takplatene i stuen.

Hull i vegg i det ene soverommet og i gang.

- Tiltak:
- Lime gulvbelegg med manglende limheft.
- Overflatebehandle veggplater med sprekker og ujevnheter.
- Tette og overflatebehandle hull i vegg i det ene soverommet og i gang.
- Montere taklist ved varmepumpen.
- Maling av takplatene i stuen må kunne påberegnes.

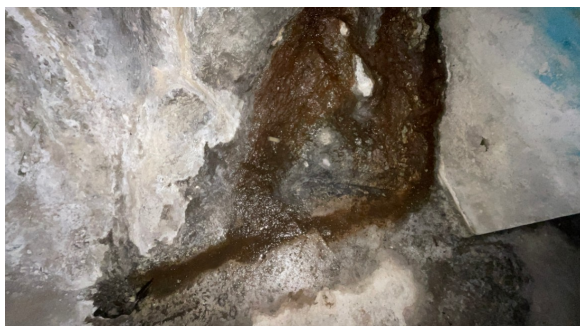
- Det er påvist indikasjoner på noe fuktgjennomtrenging inn i kjellermur.
- I rom med tilkomst fra garasjen renner det vann langs berg.

Vanninntrengning langs fjell.

- Det påviste fuktnivå gir grunn til å overvåke konstruksjonen jevnlig for å se utvikling over tid, og eventuelt foreta tiltak for å unngå fuktskader.
- Utføre tiltak for å unngå vanninntrengning langs fjell i kjeller.

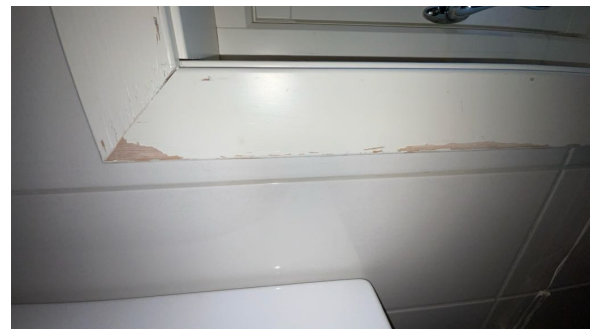
- Det er avvik:
- Våtsoner for vegg er 1 meter ut fra dusj ved badekar. Vinduet er plassert innenfor 1 meter fra dusjveggen.

Fuktskade på listverk ved badekar.

- Tiltak:
- Det er fuktskader på vinduslister og på vindusforinger som følge av fuktbelastning fra badekar. Ideelt sett bør listverk og foring ved vindu være i fuktbestandig materialer, vær oppmerksom ved bruk. Tiltak for å beskytte listverk og vindusforinger må gjennomføres.

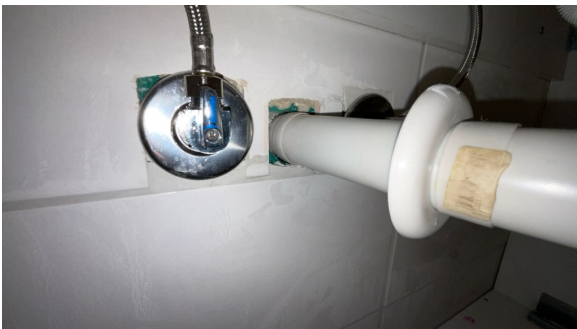
- Det er påvist mangelfull/feil utførelse rundt rørgjennomføringer e.l. som gir fare for fukt i konstruksjonen i våtsone.

Manglende tetting i overgang membran og rørgjennomføringer i servantskap.

- Det bør tettes med egnet elastisk fuge mellom rør og membran i servantskap. Konsekvens av avviket er at det kan forekomme vann ut i tilstøtende konstruksjon ved vannsøl på overflatene, noe som kan medføre skader.
- Forventet levetid på smørebraner er 20-30 år. Tilstandsgrad settes på bakgrunn av alder på tettesjiktet. I utgangspunktet skal tettesjiktet fungere en stund til, men som kjøper må du være oppmerksom på at forhold som utførelses- og produktkvalitet, samt andre ytre forhold kan påvirke levetiden betydelig. Det kan derfor ikke utelukkes at tettesjiktet har vesentlig kortere levetid enn forventet og at det plutselig kan være defekt.

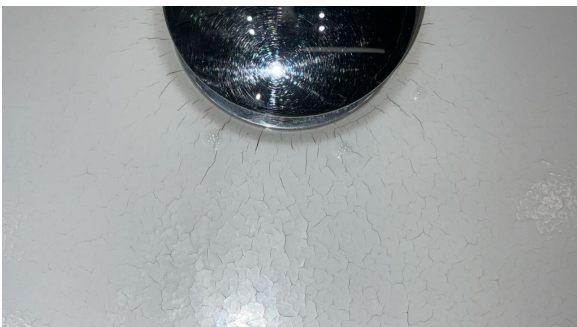
- Det er avvik:
- Det er riss i servant.
- Lokale fuktskader på servantskap som følge av kondensering.

Riss i servant.

- Tiltak:
- Behandle baderomsinnredning med fuktskade.
- Med tanke på riss i servant må servanten skiftes på sikt.

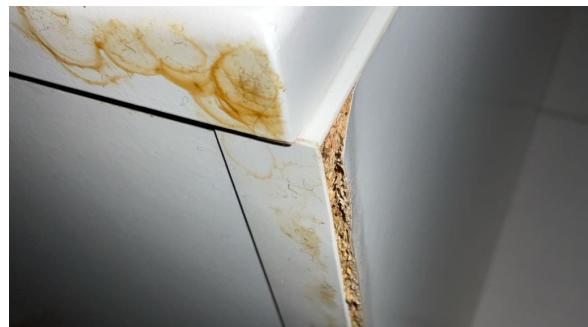
Fuktskade på finér på servantskap.

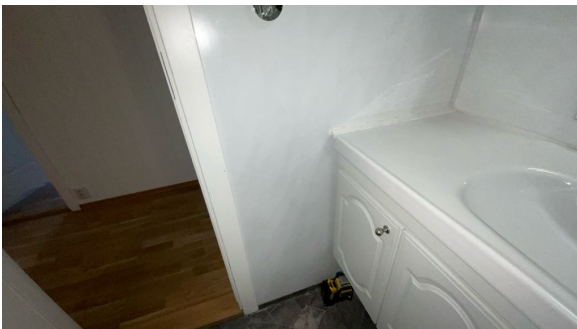
- Det er avvik:
- Våtzone for vegg er 1 meter ut fra dusjvegg/dør ved dusjkabinett. Vinduet er plassert innenfor 1 meter fra dusjkabinett.
- Våtzone for vegg er 0,5 meter ut fra servant. Døren er plassert innenfor 0,5 meter fra servant.
- Dryppkanter på baderomsplatene er ikke forseglet.

Servant er innenfor 05 meter fra vegg.

- Tiltak:
- Det er ikke registrert noen skader som følge av avviket ved befaringen. Ideelt sett bør listverk og foring ved vindu være i fuktbestandig materialer, vær oppmerksom ved bruk. Dersom det forekommer hyppig vannsøl bort til vinduet bør det gjøres tiltak.
- Forsegle dryppkanter på baderomsplater slik at ikke fuktskader oppstår.

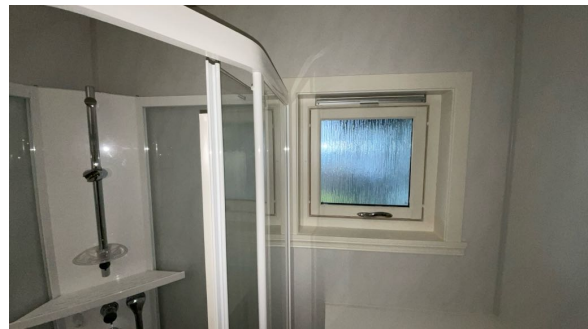
Vindu innenfor 1 meter fra dusjkabinett.

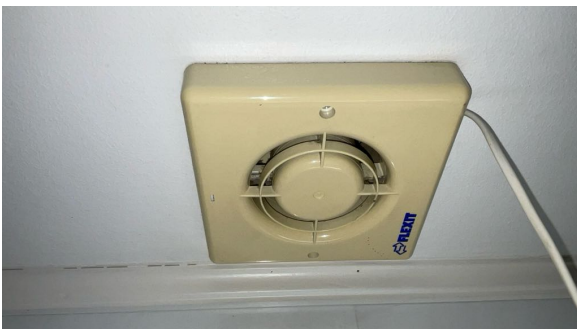
- Det er avvik:
- Baderomsviften er defekt.

- Tiltak:
- Det må monteres ny elektrisk vifte i rommet.

Kostnadsestimat: 10 000 - 50 000

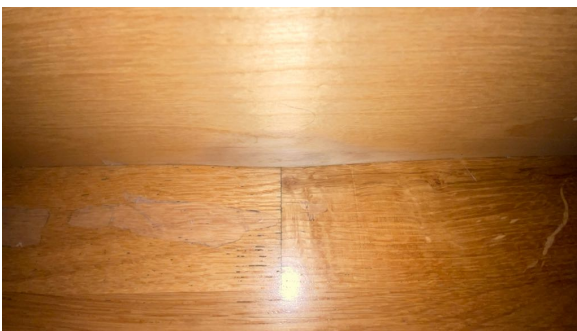
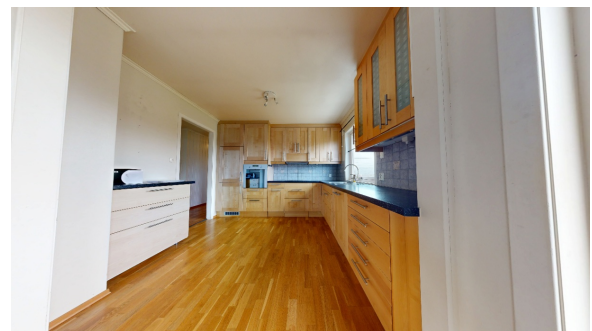
- Det er avvik:
- Fuktskade på sokkel.
- Fuktskade i skjøten på benkeplatene.

- Tiltak:
- Påse at skjøten mellom benkeplatene er tilstrekkelig forseglet for å unngå videre fuktskade på benkeplaten.
- Det er ikke behov for strakstiltak med tanke på fuktskade på sokkel.

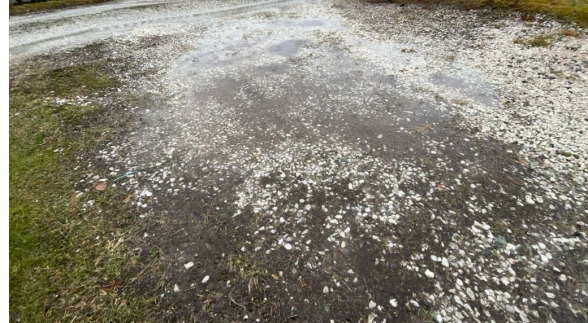
Stående vann på tilkomstvei.

- Tiltak:
- Det må sørges for at det ikke er stående vann på tomten, og sørge for at terrenget er planert slik at unødig fuktbelastning på bygningen ikke oppstår.

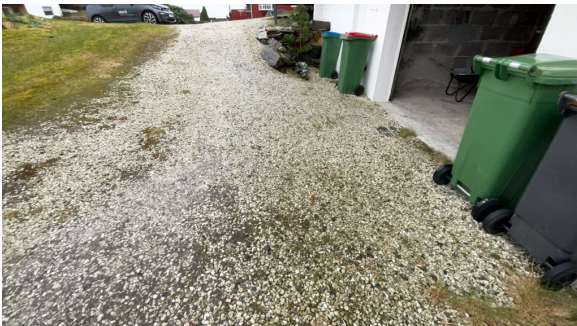
Terrang ved innkjørsel til garasje.
