**HYTTE MED ANEKS
VASSBOTNVEGEN 10
6817 NAUSTDAL**

Boligens tekniske tilstand:

Takstmann

Dato: 18/08/2024

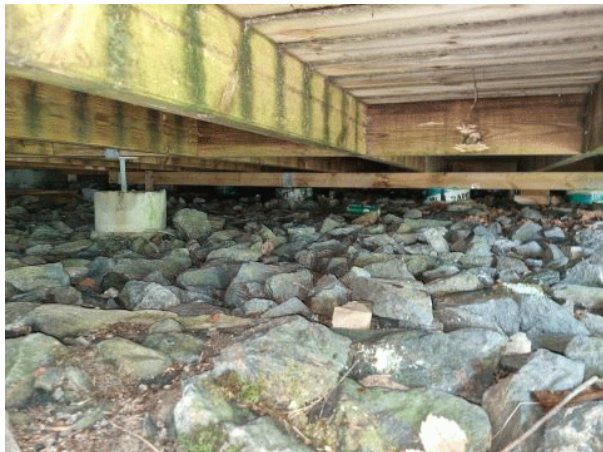
Terreng under fritidsbustaden er ikkje fuktsikra. Det blir vurdert til å kunne vere god lufting under fritidsbustaden, golvkonstruksjonane over terreng blir likevull vurdert til å kunne bli påverka av fukt frå terrenget og utvikle fukt/råte skader over tid.

Merknader: TG2 pga. Fundamentering av fritidsbustaden er ikkje oppført i hen-hold til byggjemeldte teikningar, terreng under fritidsbustaden er ikkje fuktsikra. Det blir vurdert til å kunne vere god lufting under fritidsbustaden, golvkonstruksjonane over terreng blir likevull vurdert til å kunne bli påverka av fukt frå terrenget og utvikle fukt/råte skader over tid.

TAKSTMANNENS VURDERING VED TG2:	
1.1	Byggegrunn, fundamenter og grunnmur
	TG2 pga. Fundamentering av fritidsbustaden er ikkje oppført i hen-hold til byggemeldte teikningar, terreng under fritidsbustaden er ikkje fuktsikra. Det blir vurdert til å kunne vere god lufting under fritidsbustaden, golvkonstruksjonane over terreng blir likevett vurdert til å kunne bli påverka av fukt frå terrenget og utvikle fukt/råte skader over tid.

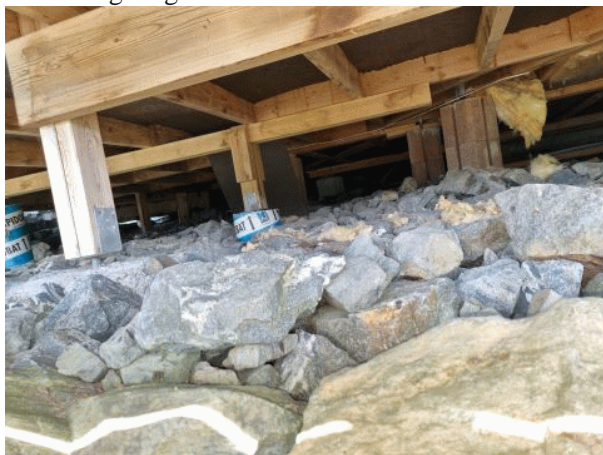
TG 2 1.2 Krypekjeller

Bjelkelag av isolerte trekonstruksjonar med vindtetting under bjelkelag. Det manglar vindtetting under deler av bjelkelag og isolasjon har falt ned slik at golvkonstruksjonen ikkje er tilstrekkeleg isolert. Det er registrert noko fuktskjolder i trekonstruksjonane under fritidsbustaden.

Merknader: TG2 pga. det manglar vindtetting under deler av bjelkelag og isolasjon har falt ned slik at golvkonstruksjonen ikkje er tilstrekkeleg isolert, det er registrert noko fuktskjolder i trekonstruksjonane under fritidsbustaden, terreng under fritidsbustaden er ikkje fuktsikra golvkonstruksjonane over terreng kan bli påverka av fukt frå terrenget og utvikle fukt/råte skader over tid.

1.2	Krypekjeller
	TG2 pga. det manglar vindtetting under deler av bjelkelag og isolasjon har falt ned slik at golvkonstruksjonen ikkje er tilstrekkeleg isolert, det er registrert noko fuktskjolder i trekonstruksjonane under fritidsbustaden, terreng under fritidsbustaden er ikkje fuktsikra golvkonstruksjonane over terreng kan bli påverka av fukt frå terrenget og utvikle fukt/råte skader over tid.

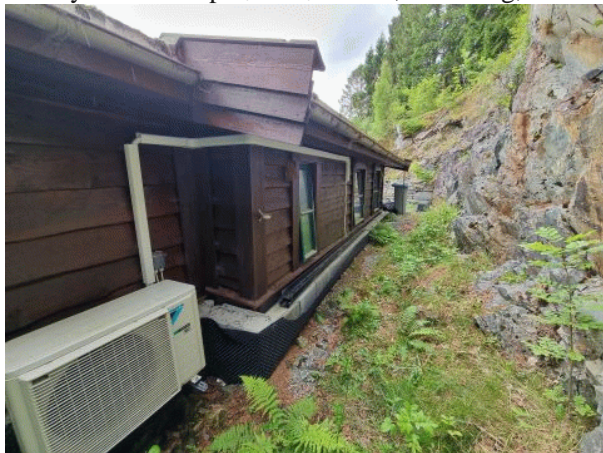
TG 2 1.3 Drenering

Det er vurdert til å ikkje vere tilfredstillande terrengforhold nord for hytta der det er terrengfall mot hytta som vil påføre støttemur, drenering, fuktsikring og byggegrunn økt fuktbelastning.

Merknader: TG2 pga. det er vurdert til å ikkje vere tilfredstillande terrengforhold nord for hytta der det er terrengfall mot hytta som vil påføre støttemur, drenering, fuktsikring og byggegrunn økt fuktbelastning.

1.3	Drenering
	TG2 pga. det er vurdert til å ikkje vere tilfredstillande terrengforhold nord for hytta der det er terrengfall mot hytta som vil påføre støttemur, drenering, fuktsikring og byggegrunn økt fuktbelastning.

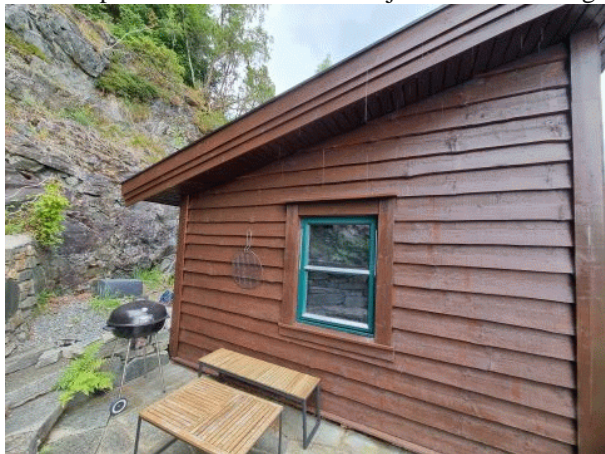
Yttervegg er kledd utvendig med liggande trepanel på fasade, kledning framstår med noko slitasje og har behov for vedlikehald, det er registrert nokon sprekker i veggkledning og hjørnebord grunna normal uttørking.

Vannbord er montert på utside av veggkledning der det kan renne vann frå veggkledning og inn i veggkonstruksjonen bak vannbord over vindaug, og kan forårsake fukt/råteskader i veggkonstruksjonen og i vindaug.

Merknader: TG2 pga. vannbord er montert på utside av veggkledning der det kan renne vann frå veggkledning og inn i veggkonstruksjonen bak vannbord over vindaug, og kan forårsake fukt/råteskader i veggkonstruksjonen og i vindaug, det er ikkje veggkledning på nedre del av yttervegg mot nord, og museband på vegg mot nord blir vurdert til å vere montert på ein slik måte at det ikkje har tilstrekkeleg funksjon for å hindre mus til å trenge inn i konstruksjonane.

2.1	Yttervegger og veggkonstruksjon
	TG2 pga. vannbord er montert på utside av veggkledning der det kan renne vann frå veggkledning og inn i veggkonstruksjonen bak vannbord over vindauge, og kan forårsake fukt/råteskader i veggkonstruksjonen og i vindauge, det er ikkje veggkledning på nedre del av yttervegg mot nord, og museband på vegg mot nord blir vurdert til å vere montert på ein slik måte at det ikkje har tilstrekkeleg funksjon for å hindre mus til å trenge inn i konstruksjonane.

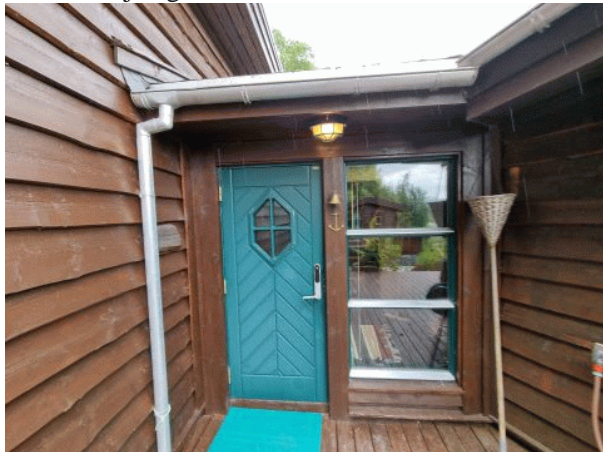
TG 2 3.1 Vinduer og ytterdører

Det er registrert tegn til fuktskade på vindaug mot vest, og beslag har løsna på vindaug til vinterhage mot vest.

Vindaugslister er montert mot vannbeslag under vindaug utan klaring og dryppkant, og er utsatt for fukt og råteskader.

Merknader: TG2 pga. det er registrert tegn til fuktskade på vindaug mot vest, beslag har løsna på vindaug til vinterhage mot vest, vindauger blir vurdert generelt som modne for vedlikehald, vindaugslister er montert mot vannbeslag under vindaug utan klaring og dryppkant, og er utsatt for fukt og råteskader, dører framstår med bruksslitasje og blir vurdert som modne for vedlikehald.

3.1	Vinduer og ytterdører
	TG2 pga. det er registrert tegn til fuktskade på vindauge mot vest, beslag har løsna på vindauge til vinterhage mot vest, vindauger blir vurdert generelt som modne for vedlikehald, vindaugslister er montert mot vannbeslag under vindauge utan klaring og dryppkant, og er utsatt for fukt og råteskader, dører framstår med bruksslitasje og blir vurdert som modne for vedlikehald.

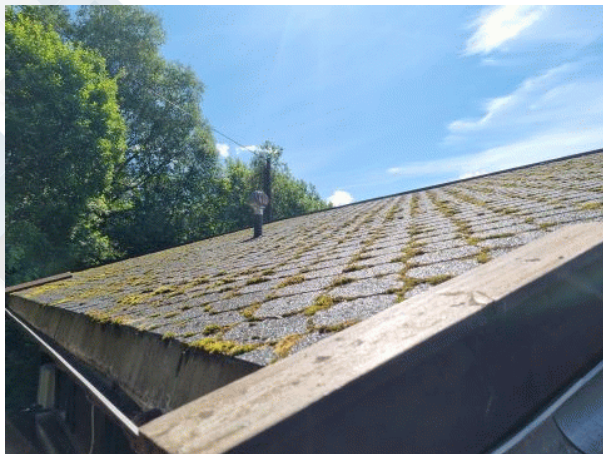
**TG 2** 4.2 Undertak, lekter og yttertekking (taktekkingen)

Det er registrert noko mose på taktekking som over kortare eller lengre tid vil kunne forårsake lekkasje i taktekking, og det er ikkje mogleg å kontrollere tilstrekkeleg om det er skader eller rett overgangar/overlapping mellom taktekking og takgjennomføringer, anbefaler nærmare kontroll ved evt. eigarskifte.

Merknader: TG2 pga. det er registrert noko mose på taktekking som over kortare eller lengre tid vil kunne forårsake lekkasje i taktekking, det er ikkje mogleg å kontrollere tilstrekkeleg om det er skader eller rett overgangar/overlapping mellom taktekking og takgjennomføringer, anbefaler nærmare kontroll ved evt. eigarskifte, taktekking er nær ved å ha brukt opp sin brukstid i følge NBI "Intervallar for vedlikehald og utskifting av bygningsdelar", og blir vurdert som moden for vedlikehald, og det er registrert nokon manglar ved avslutningar på dekkbord over vindskier og beslag.

4.2	Undertak, lekter og yttertekking (taktekkingen)
	TG2 pga. det er registrert noko mose på taktekking som over kortare eller lengre tid vil kunne forårsake lekkasje i taktekking, det er ikkje mogleg å kontrollere tilstrekkeleg om det er skader eller rett overgangar/overlapping mellom taktekking og taggjennomføringar, anbefaler nærmare kontroll ved evt. eigarskifte, taktekking er nær ved å ha brukt opp sin brukstid i følge NBI "Intervallar for vedlikehald og utskifting av bygningsdelar", og blir vurdert som moden for vedlikehald, og det er registrert nokon manglar ved avslutningar på dekkbord over vindskier og beslag.

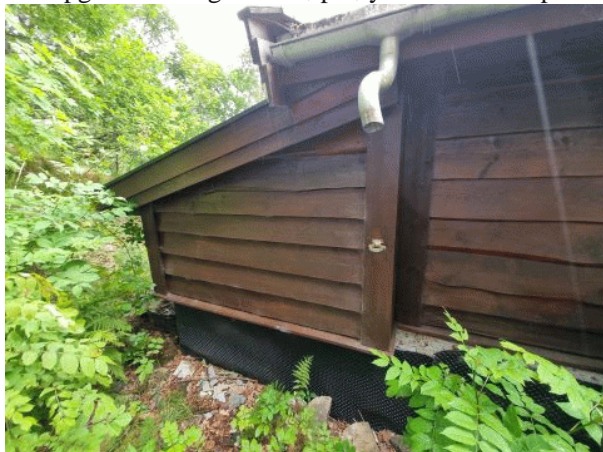
TG 2 4.3 Renner, nedløp og beslag

Aluminium takrenner med kjetting frå takrenne til terreng som nedløp mot nord, ellers nedløpsrør. Det manglar nedløpsrør frå takrenne mot nord og på bod mot øst, noko som vil kunne føre til økt fuktbelastning på vegg.

Merknader: TG2 pga. det er ukjent om nedløpsrør som er ført til terreng er kobla til eige dreneringsrør for å lede takvatn vekk frå byggegrunn, eller om nedløpsrør er avslutta like under terreng og fører til ekstra fuktbelastning på byggegrunn, og ein må pårekne vedlikehald/oppgradering av takrenner og nedløp for å lede tak vatn bort frå byggegrunn.

TG3 pga. det manglar nedløpsrør frå takrenne på bod mot øst, noko som vil kunne føre til økt fuktbelastning på vegg.

4.3	Renner, nedløp og beslag
	TG2 pga. det er ukjent om nedløpsrør som er ført til terreng er kobla til eige dreneringsrør for å lede takvatn vekk frå byggegrunn, eller om nedløpsrør er avslutta like under terreng og fører til ekstra fuktbelastning på byggegrunn, og ein må pårekne vedlikehald/oppgradering av takrenner og nedløp for å lede tak vatn bort frå byggegrunn. TG3 pga. det manglar nedløpsrør frå takrenne på bod mot øst, noko som vil kunne føre til økt fuktbelastning på vegg.

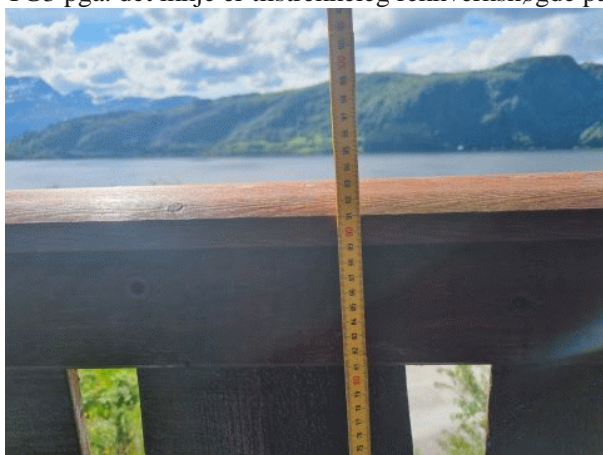
Terrasse på ca. 60m² med utgang frå stove mot sør, og gang mot øst og vest, oppført i impregnerte trekonstruksjonar. Terrasse og rekkverk framstår med slitasje og det er ein del sprekker på overflater, og terrasse har behov for vedlikehald.

Det er ikkje tilstrekkeleg oppkant til vegg/dører der veggkledning og dører er utsatt for fukt/råteskader.

Merknader: TG2 pga. terrasse og rekkverk framstår med slitasje, det er ein del sprekker på overflater, terrasse har behov for vedlikehald, det er ikkje tilstrekkeleg oppkant til vegg/dører der veggkledning og dører er utsatt for fukt/råteskader.

TG3 pga. det ikkje er tilstrekkeleg rekkverkshøgde på rekkverk.

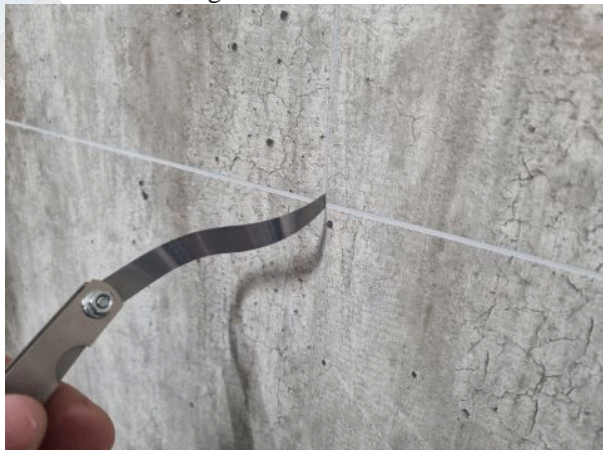
Skøyter mellom baderomsplater er ikkje tilstrekkeleg limt, der det vil kunne trekke fukt i baderomsplater som kan forårsake fukt og råteskader i plater.

Vannskap er montert i våtsone mellom servant og vaskemaskin og har punktert tettesjikt i våtsone, der det kan vere fare for vannlekkasje i vegg.

Vindauge i våtsone er ikkje av fuktbestandig materiale og er utsatt for fukt og råteskader.

Merknader: TG2 pga. skøyte mellom baderomsplater er ikkje tilstrekkeleg limt der det vil kunne trekke fukt i baderomsplater som kan forårsake fukt og råteskader i plater, det er ikkje montert sokkellist under baderomsplater i dusjsone, vannskap er montert i våtsone mellom servant og vaskemaskin og har punktert tettesjikt i våtsone der det kan vere fare for vannlekkasje i vegg, vegg i våtsone ved dør er av tømmerpanel som ikkje har tilfredsstillande tettesjikt for bruk i våtsone, vindaug i våtsone er ikkje av fuktbestandig materiale og er utsatt for fukt og råteskader, og badet har behov for utbetringar for å sikre mot fukt/råteskader i vegg og veggkonstruksjon.

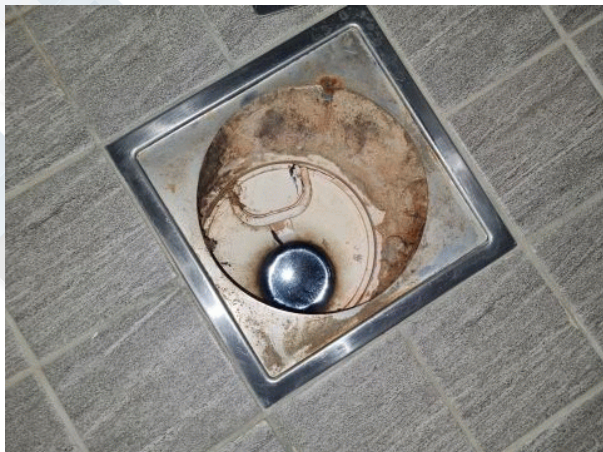
Merknader: TG2 pga. det er registrert holrom under fleire flisar på gulv, og det er registrert sprang på nokon flisar som ikkje tilfredsstiller krav for overflater, det er ikkje tilstrekkeleg fall på gulv for å lede evt. lekkasjevann til sluk, det er ikkje påvist membran ved dørterskel.

Merknader: TG2 pga. flislim skjuler klemring og ein kan ikkje stadfeste om det er mansjett klemt under klemring eller om det er tilstrekkeleg med skruar i klemring, og rørgjennomføringar i vegg er ikkje tilstrekkeleg tetta med mansjettar, silikon eller liknande, og det er ikkje lagt fram dokumentasjon på våtrommet, det var krav om dokumentasjon da våtrommet blei rehabilitert.

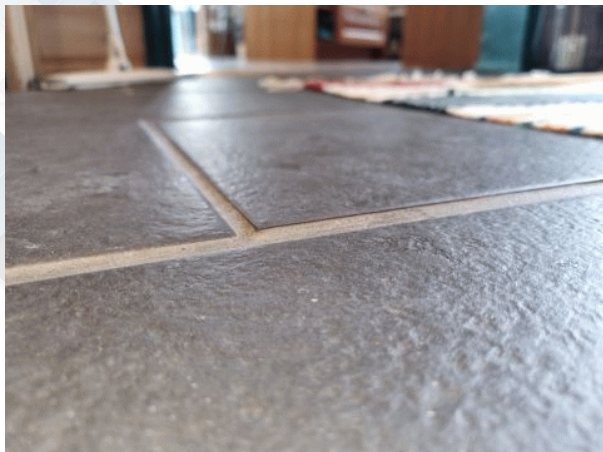
Det er registrert noko bom under flisar og sprang på flisar i gang som ikkje tilfredsstiller krav for overflater, og det er registrert nokon hakk og skader på nokon flisar.

Det er registrert noko skade på panelvegg på soverom.

Merknader: TG2 pga. det er registrert noko bom under flisar og sprang på flisar i gang som ikkje tilfredsstiller krav for overflater, det er registrert nokon hakk og skader på nokon flisar, og det er registrert noko skade på panelvegg på soverom.

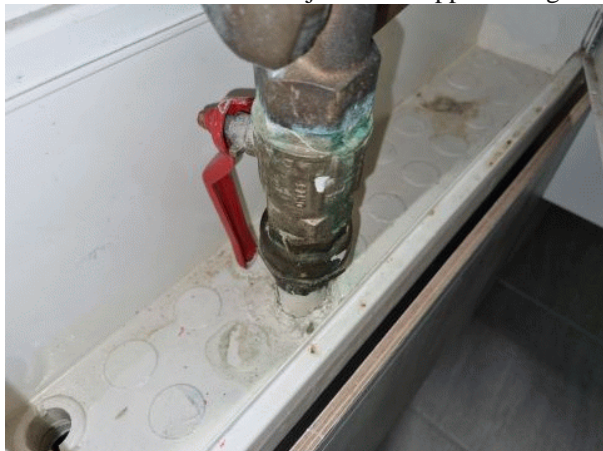
TG 2 13.1 WC og innvendige vann- og avløpsrør

Stoppekran er lokalisert i vannskap og er funksjonstesta, det er registrert noko korrosjon på stoppekran og samlestokk i vannskap, noko som tyder på at det kan vere mindre lekkasje/fukt i stoppekran og samlestokk.

Merknader: TG2 pga. det er registrert noko korrosjon på stoppekran og samlestokk i vannskap, noko som tyder på at det kan vere mindre lekkasje/fukt i stoppekran og samlestokk.

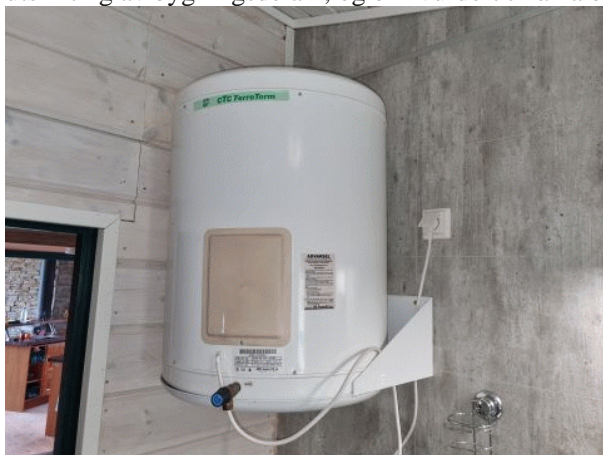
TG 2 13.2 Varmtvannsberedar

Vv-tank er ikkje lekkasjesikra, og det er ikkje tilstrekkeleg fall på golv for å lede evt. lekkasjevann til sluk.

Merknader: TG2 pga. vv-tank er ikkje lekkasjesikra, og det er ikkje tilstrekkeleg fall på golv for å lede evt. lekkasjevann til sluk, og vv-tank er nær ved å ha brukt opp sin brukstid i følgje NBI "Intervallar for vedlikehald og utskifting av bygningsdelar", og blir vurdert til å ha behov for tilsyn og vurdering av autorisert rørleggjar.

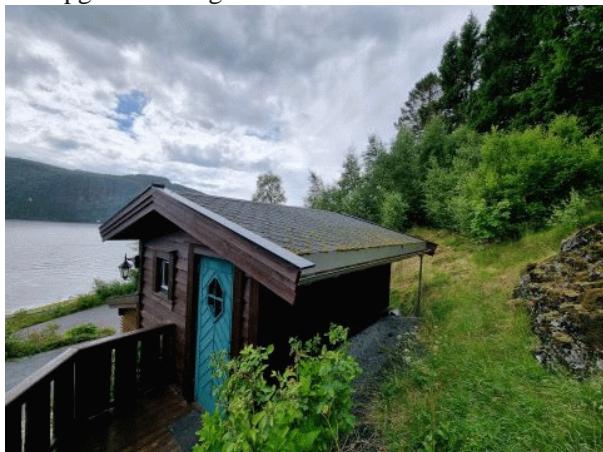
Ytterdør framstår med slitasje og laminering har løsna, og er moden for vedlikehald, og det er ein del mose på tak som kan forårsake lekkasje i takteking over kortare eller lengre tid.

Merknader: TG2 pga. ytterdør framstår med slitasje og laminering har løsna, og er moden for vedlikehald, og det er ein del mose på tak som kan forårsake lekkasje i takteking over kortare eller lengre tid.

TG3 pga. Utvendig rekkverk ved aneks er rekkverkshøgde er målt til ca. 90cm, krav til rekkverkshøgde er (100cm).
