Tilstandsrapport
Halbrendslia 4
6814 Førde

Dato: 24/04/2026

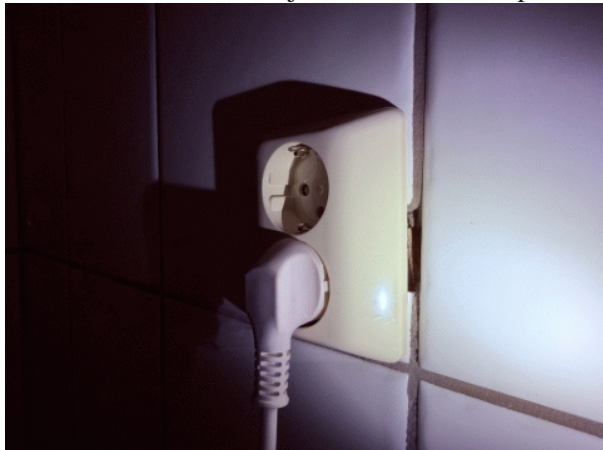
Beskrivelse av vurdert bygningsdel: Fliser på vegg og måla plater i tak. Det er registrert hol i flis ved stikkontakt og manglande tetting ved speilprofil. Slitasje på dør og lister er observert.

Merknader: Brot i tettesjiktet bak elektriske punkt er ikkje i samsvar med krav til fuktsikring i våtrom.

Vurdering av risiko og konsekvens: Fukt kan trengje inn i veggkonstruksjonen gjennom opne hol i fliseverket. Utbetring av tetting er nødvendig for å hindre følgjeskader.

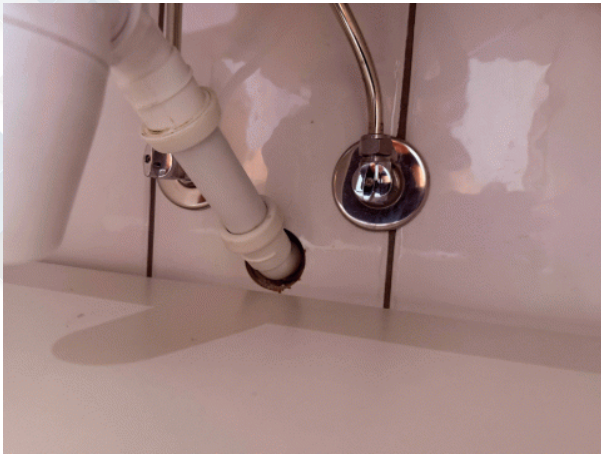
Beskrivelse av vurdert bygningsdel: Membran og sluk frå 2004. Det er utført destruktiv fuktkontroll (hulltaking) med tilfredsstillande resultat.

Merknader: Det er registrert opne, utette gjennomføringar for avløpsrør i veggen. Membranen har oppnådd ein alder der restlevetida er usikker.

Vurdering av risiko og konsekvens: Utette rørgjennomføringar i våtrom utgjør ein høg risiko for vasskader ved lekkasjar. Grunna alder på membran (20 år) vert det tilrådd å overvake tilstanden nøye, då risikoen for lekkasje aukar med tida.

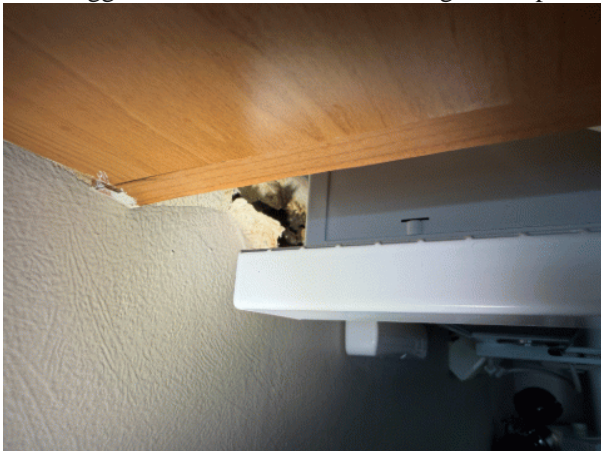
Merknader: Innreiinga har tydelege bruksmerker, er skeivt montert og har slitasje på sokkelen. Det er registrert eit ope hol i veggjen bak ventilatoren. Det manglar fuktplate (dampsperre) på undersida av benkeplata over oppvaskmaskina.

Vurdering av risiko og konsekvens: Bygningsdelen vert vurdert til TG 2 grunna elde, skeivmontering og tekniske manglar ved montering. Manglande fuktplate aukar risikoen for sveleskader i benkeplata. Avvika indikerer at innreiinga har avgrensa restlevetid.
