# Tilstandsrapport

Tomannsbolig

Ulltangebakkane 32, 6815 FØRDE

Befaringsdato: 27.03.2026

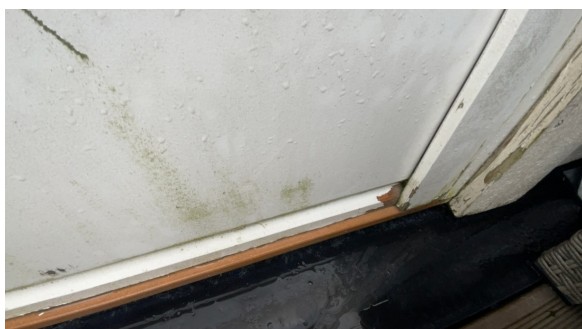
- Det er påvist dør(er) med fukt/råteskader.

Det er fukt og råteskade i trevirke på balkongdøren.

Balkongdøren bør skiftes ut eller utbedres for å hindre videre fukt- og råteskader.

Dersom tiltak ikke iverksettes, kan skadene forverres og føre til redusert funksjon, varmetap og økt risiko for ytterligere skade på omkringliggende konstruksjoner.

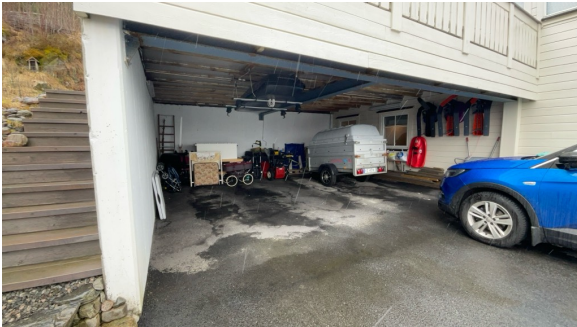
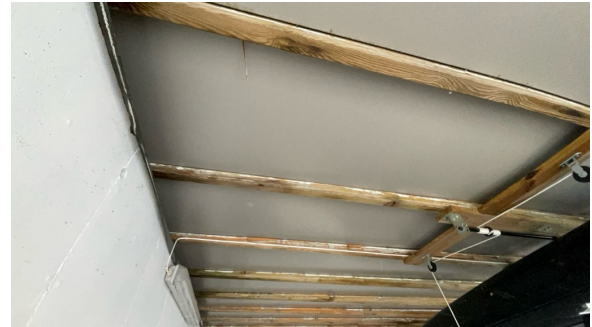
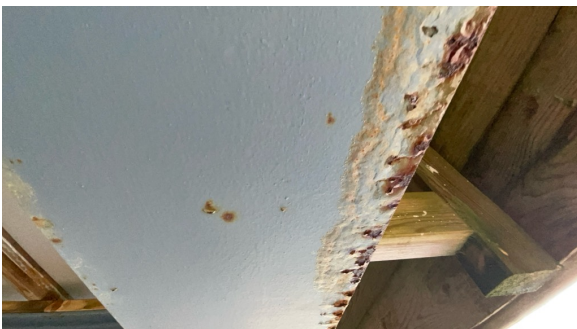
Det er rustskade på drager av stål.

Dersom tiltak ikke iverksettes, kan dette medføre redusert bæreevne og i verste fall konstruksjonssvikt på sikt.

Rustskade på ståldrager.

Rustskader på ståldrager bør utbedres for å hindre videre korrosjon og svekkelse av konstruksjonen.

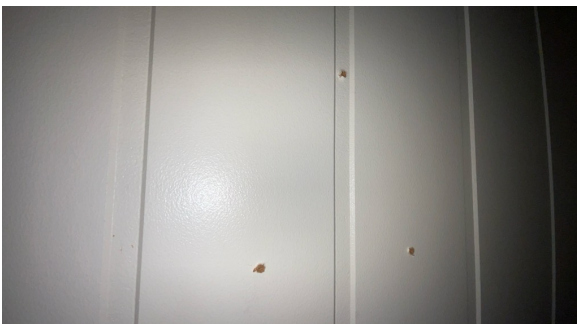
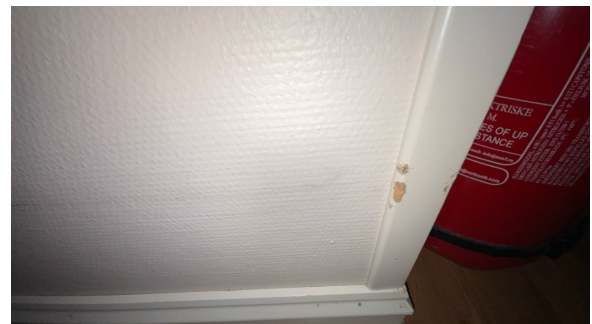
- Det er avvik:
- Bom i noen fliser mot ytterdør.
- Lokale områder med slitasje og monteringshull på veggoverflatene.

- Tiltak:
- Bom i fliser bør utbedres for å forhindre at flisene løsner eller sprekker, noe som kan føre til ytterligere skader og økte vedlikeholdskostnader.
- Slitasje og monteringshull på veggoverflatene bør utbedres for å opprettholde et tilfredsstillende estetisk nivå og forhindre ytterligere forringelse av overflatene.

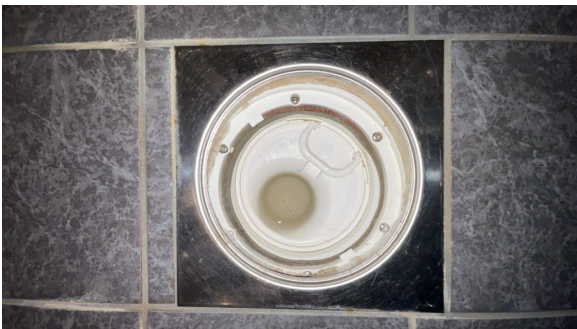
- Det er påvist at flisfuger har riss/sprekker.

Det er observert noe riss i flisfuger i dusjhjørnet.

Det var ikke krav til uavhengig kontroll når dette våtrommet ble etablert. Bygningsdelen får likevel TG2 siden utførelse av overgang sluk, membran og tettesjikt ikke kan dokumenteres. Innhent dokumentasjon om mulig.

- Forventet levetid på smøremembraner er 20-30 år. Tilstandsgrad settes på bakgrunn av alder på tettesjiktet. I utgangspunktet skal tettesjiktet fungere en stund til, men som kjøper må du være oppmerksom på at forhold som utførelses- og produktkvalitet, samt andre ytre forhold kan påvirke levetiden betydelig. Det kan derfor ikke utelukkes at tettesjiktet har vesentlig kortere levetid enn forventet og at det plutselig kan være defekt.

Fugene bør utbedres eller skiftes ut for å hindre vanninntrengning i konstruksjonen. Riss i flisfuger kan føre til fuktskader i underliggende materialer, noe som kan medføre kostbare reparasjoner og redusert levetid for våtrommet.

- Overvåk tilstanden jevnlig. For å få tilstandsgrad 0 eller 1 må tettesjiktet skiftes ut, men tidspunktet for når dette er nødvendig er vanskelig å si noe om.
- Det er viktig å merke seg at levetiden til en membran varierer basert på kvalitet, installasjon og bruk. Eldre membraner kan bli sprø og sprekke opp, noe som fører til at de mister sin vannettende funksjon. Dette kan resultere i vannlekkasjer gjennom vegger og gulv og fuktskader.

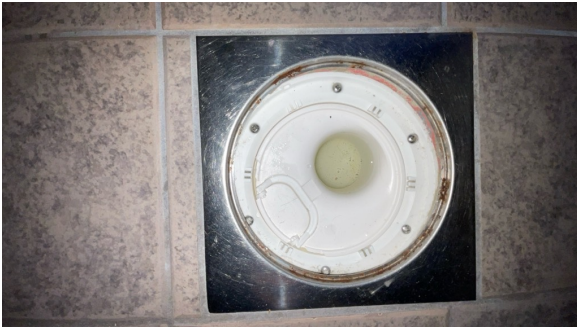
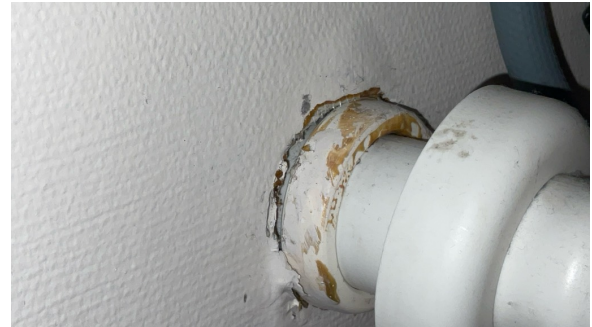
- Det er avvik:
- Lokale sprekker i hjørnene på veggoverflater.
- Noen monteringshull er observert.

• Til tross for avviket i fall/høydeforskjell til sluk, vil gulvet fortsatt kunne lede vann mot sluket, men med redusert effektivitet. Dette kan potensielt øke risikoen for vannansamling i enkelte områder av badet.

• Det er viktig å merke seg at levetiden til en membran varierer basert på kvalitet, installasjon og bruk. Eldre membraner kan bli sprø og sprekke opp, noe som fører til at de mister sin vanntettende funksjon. Dette kan resultere i vannlekkasjer gjennom vegger og gulv og fuktskader.

• Forventet levetid på smøremembraner er 20-30 år. Tilstandsgrad settes på bakgrunn av alder på tettesjiktet. I utgangspunktet skal tettesjiktet fungere en stund til, men som kjøper må du være oppmerksom på at forhold som utførelses- og produktkvalitet, samt andre ytre forhold kan påvirke levetiden betydelig. Det kan derfor ikke utelukkes at tettesjiktet har vesentlig kortere levetid enn forventet og at det plutselig kan være defekt.

Lokale sprekker i hjørnene på veggoverflater og monteringshull bør utbedres ved sparkling og maling for å hindre videre oppsprekking og for å opprettholde overflatens estetiske og funksjonelle kvalitet. Dersom tiltak ikke gjennomføres, kan det oppstå økt risiko for fuktinntrengning og forringelse av overflatene over tid.

Skal avviket lukkes, må høyden fra topp slukrist til gulv/synlig topp membran ved dørterskel utbedres til minimum 25 mm, for å redusere risikoen for vannskader ved eventuell lekkasje.

• Det bør tettes med egnet elastisk fuge mellom rør og veggplate. Konsekvens av avviket er at det kan forekomme vann ut i tilstøtende konstruksjon ved vannspøl på overflatene, noe som kan medføre skader.

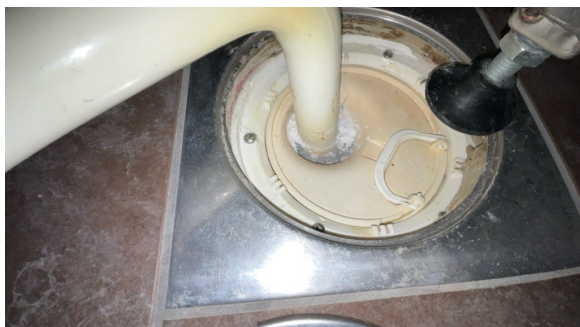
Manglende høydeforskjell og utilstrekkelig fall kan medføre økt risiko for vannskader, da vann ikke ledes effektivt til sluk og kan trenge inn i omkringliggende konstruksjoner.

- Det er viktig å merke seg at levetiden til en membran varierer basert på kvalitet, installasjon og bruk. Eldre membraner kan bli sprø og sprekke opp, noe som fører til at de mister sin vannnettende funksjon. Dette kan resultere i vannlekkasjer gjennom vegger og gulv og fuktskader.

- Det var ikke krav til uavhengig kontroll når dette våtrommet ble etablert. Bygningsdelen får likevel TG2 siden utførelse av overgang sluk, membran og tettesjikt ikke kan dokumenteres. Innhent dokumentasjon om mulig.

- Forventet levetid på smøremembraner er 20-30 år. Tilstandsgrad settes på bakgrunn av alder på tettesjiktet. I utgangspunktet skal tettesjiktet fungere en stund til, men som kjøper må du være oppmerksom på at forhold som utførelses- og produktkvalitet, samt andre ytre forhold kan påvirke levetiden betydelig. Det kan derfor ikke utelukkes at tettesjiktet har vesentlig kortere levetid enn forventet og at det plutselig kan være defekt.

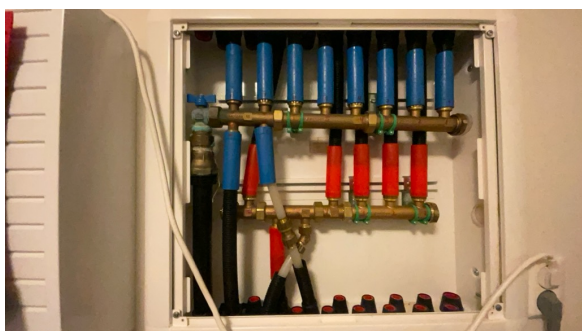
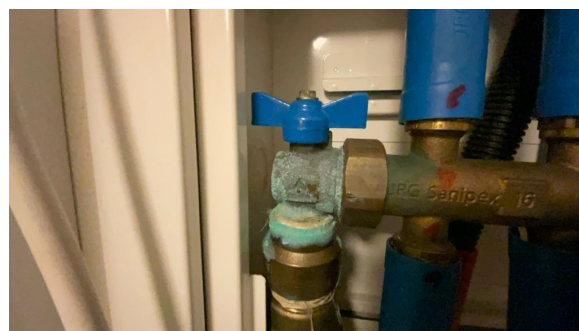
Det er registrert irr på rørkoblinger ved fordelerskapp. Irr oppstår når fukt eller små lekkasjer («svettelekkasjer») fra koblinger kommer i kontakt med metallet over tid. Dette gir en grønnlig misfarging/korrosjon på overflaten.

Forekomsten av irr indikerer at det har vært fuktpåvirkning i/på koblingene. Dersom forholdet vedvarer, kan det utvikle seg til drypp- eller lekkasjer, med risiko for fuktskader i konstruksjonene rundt. Overvåk derfor koblingene jevnlig, og det kan være påregnelig med behov for utskiftninger.

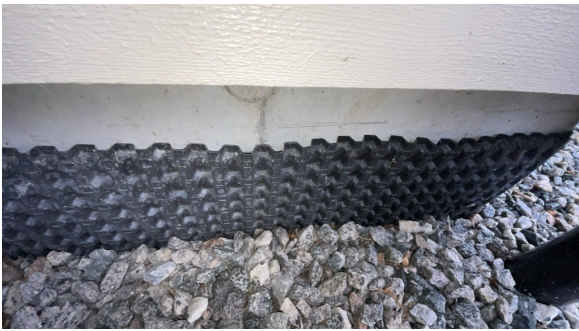
Konsekvensen av manglende klemlist er økt risiko for at vann trenger inn i murveggen, noe som kan føre til forhøyet fuktnivå eller fuktskader på innvendige konstruksjoner.

Det bør monteres klemlist i overgangen mellom grunnmur og knotteplast for å hindre at regnvann trenger inn bak fuktsperren.
