Tilstandsrapport

Enebolig

Floridavegen 95, 5307 ASK

Befaringsdato: 23.04.2026

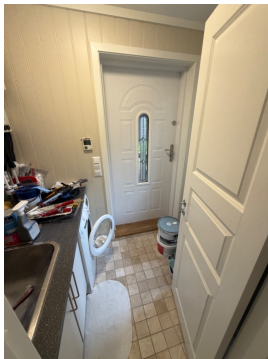
ETASJE 1 > VASKEROM

- Det er påvist avvik i fallforhold til sluk i forhold til krav i forskrift på byggetidspunktet.

Registrert høydeforskjell er noe mindre enn anbefalt nivå. Det ble imidlertid ikke registrert tegn til vannansamlinger eller fuktskader ved befaringstidspunktet. Forholdet vurderes derfor som et mindre avvik i forhold til dagens anbefalte utførelse.

- Til tross for avviket i fall/høydeforskjell til sluk, vil gulvet fortsatt kunne lede vann mot sluket, men med redusert effektivitet. Dette kan potensielt øke risikoen for vannansamling i enkelte områder av badet.

Ingen tiltak anses som nødvendige på kort sikt. Overvåking anbefales, og oppgradering bør påregnes ved framtidig rehabilitering. Slukene bør jevnlig inspiseres og rengjøres.

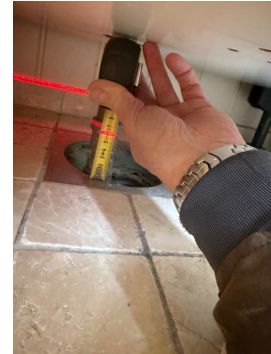
ETASJE 1 > VASKEROM

TG 2 Sluk, membran og tettesjikt

Badet er oppført for ca.12 år siden. Membranens alder medfører økt risiko sammenlignet med et nytt våtrom. Det er ikke registrert avvik som tilsier svikt i membransystemet, men badets alder tilsier at det bør følges opp med jevnlig kontroller.

TG2 settes på grunn av våtrommets alder og økt risiko for fremtidige fuktbelastninger.

Det anbefales jevnlig tilsyn med baderommet for å avdekke eventuelle utviklingstegn knyttet til membranens alder. Fugemasser og overflater bør vedlikeholdes jevnlig for å opprettholde god fuktsikkerhet. Det er ikke behov for umiddelbare tiltak, men det må påregnes at badet har begrenset gjenstående levetid sammenlignet med et nytt våtrom.

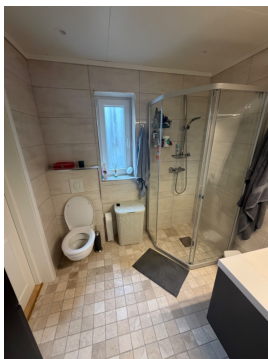
ETASJE 1 > BAD

- Det er påvist avvik i fallforhold til sluk i forhold til krav i forskrift på byggetidspunktet.

Registrert høydeforskjell er noe mindre enn anbefalt nivå. Det ble imidlertid ikke registrert tegn til vannansamlinger eller fuktskader ved befaringstidspunktet. Forholdet vurderes derfor som et mindre avvik i forhold til dagens anbefalte utførelse.

- Til tross for avviket i fall/høydeforskjell til sluk, vil gulvet fortsatt kunne lede vann mot sluket, men med redusert effektivitet. Dette kan potensielt øke risikoen for vannansamling i enkelte områder av badet.

Ingen tiltak anses som nødvendige på kort sikt. Overvåking anbefales, og oppgradering bør påregnes ved framtidig rehabilitering. Slukene bør jevnlig inspiseres og rengjøres.

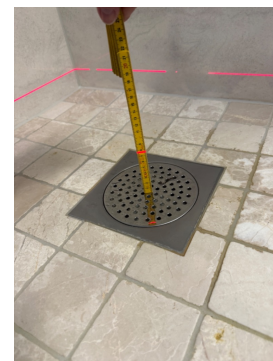
ETASJE 1 > BAD

TG 2 Sluk, membran og tettesjikt

Badet er oppført for ca. 12 år siden. Membranens alder medfører økt risiko sammenlignet med et nytt våtrom. Det er ikke registrert avvik som tilsier svikt i membransystemet, men badets alder tilsier at det bør følges opp med jevnlige kontroller.

TG2 settes på grunn av våtrommets alder og økt risiko for fremtidige fuktbelastninger.

Det anbefales jevnlig tilsyn med baderommet for å avdekke eventuelle utviklingstegn knyttet til membranens alder. Fugemasser og overflater bør vedlikeholdes jevnlig for å opprettholde god fuktsikkerhet. Det er ikke behov for umiddelbare tiltak, men det må påregnes at badet har begrenset gjenstående levetid sammenlignet med et nytt våtrom.

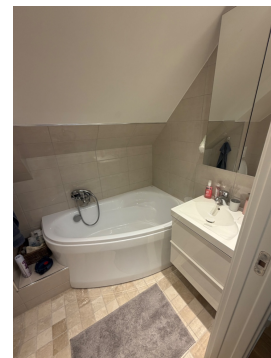
ETASJE 2 > BAD

- Det er påvist avvik i fallforhold til sluk i forhold til krav i forskrift på byggetidspunktet.

Registrert høydeforskjell er noe mindre enn anbefalt nivå. Det ble imidlertid ikke registrert tegn til vannansamlinger eller fuktskader ved befaringstidspunktet. Forholdet vurderes derfor som et mindre avvik i forhold til dagens anbefalte utførelse.

- Til tross for avviket i fall/høydeforskjell til sluk, vil gulvet fortsatt kunne lede vann mot sluket, men med redusert effektivitet. Dette kan potensielt øke risikoen for vannansamling i enkelte områder av badet.

Ingen tiltak anses som nødvendige på kort sikt. Overvåking anbefales, og oppgradering bør påregnes ved framtidig rehabilitering. Slukene bør jevnlig inspiseres og rengjøres.

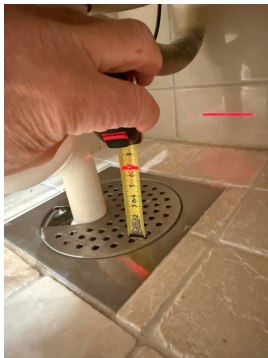
ETASJE 2 > BAD

TG 2 Sluk, membran og tettesjikt

Badet er oppført for ca. år siden. Membranens alder medfører økt risiko sammenlignet med et nytt våtrom. Det er ikke registrert avvik som tilsier svikt i membransystemet, men badets alder tilsier at det bør følges opp med jevnlig kontroller.

TG2 settes på grunn av våtrommets alder og økt risiko for fremtidige fuktbelastninger.

- Overvåk tilstanden jevnlig. For å få tilstandsgrad 0 eller 1 må tettesjiktet skiftes ut, men tidspunktet for når dette er nødvendig er vanskelig å si noe om.

Det anbefales jevnlig tilsyn med baderommet for å avdekke eventuelle utviklingstegn knyttet til membranens alder. Fugemasser og overflater bør vedlikeholdes jevnlig for å opprettholde god fuktsikkerhet. Det er ikke behov for umiddelbare tiltak, men det må påregnes at badet har begrenset gjenstående levetid sammenlignet med et nytt våtrom.
