Tilstandsrapport

Enebolig

Angedalsvegen 403, 6811 FØRDE

Befaringsdato: 08.04.2026

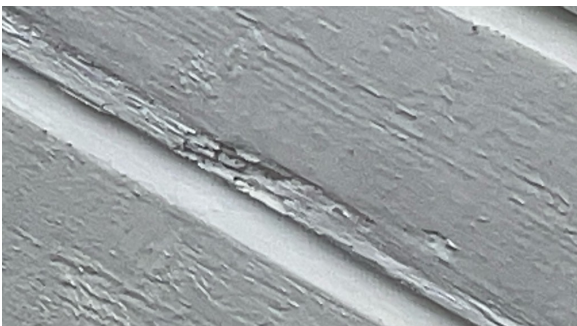
- Det er påvist spredte råteskader i bordkledningen.
- Det er redusert ventilering bak nedre kant av kledningsbord på oversiden av boligen, grunnet at treplatingen ligger høyere enn luftespalten bak bordkledningen. I tillegg er det manglende klaring mellom treplatingen og bordkledningen, noe som øker risikoen for fukt- og råteskader over tid.
- Bordkledningen har områder med groe og malingslitasje.
- Det er påvist flekkvis råteskade i bordkledningen, spesielt på oversiden av boligen. Det anbefales nærmere undersøkelser og utbedring av skadede områder.

Råteskade på bordkledning.

- Råteskader i bordkledningen kan fortsette å utvikle seg både i tilliggende bordkledning og til bakenforliggende veggkonstruksjon, dersom en ikke foretar tiltak.
- Råteskadet bordkledning bør skiftes ut, og det bør utføres lokal utbedring av skadede områder.
- Det anbefales å øke avstanden mellom treplating og bordkledning, samt forbedre ventileringen bak kledningen for å redusere risikoen for ytterligere fukt- og råteskader.
- Områder med groe og malingslitasje bør rengjøres og overflatebehandles for å beskytte treverket.

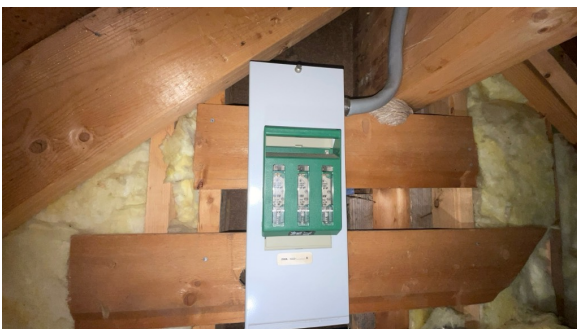
Sikringsskap i hoveddel.

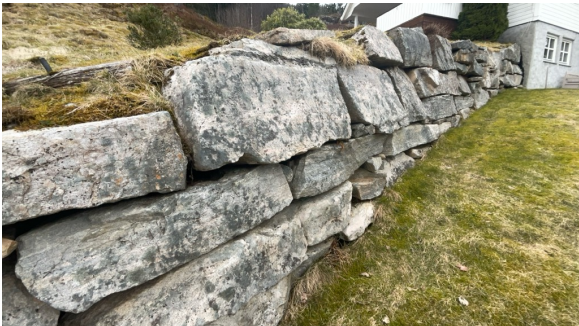
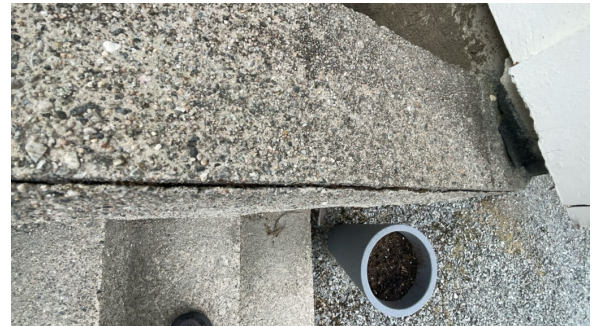
Løs murpuss på forstøtningsmur langs trapp.
