Tilstandsrapport

Enebolig

Flekkeleivane 49, 6968 FLEKKE

Befaringsdato: 30.04.2026

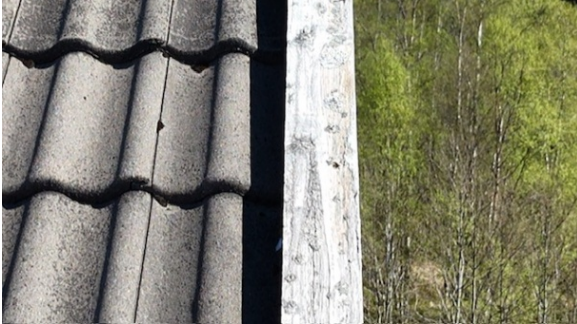
- Det er avvik:
- Det er ved befaringen påvist forekomst av mose på taktekingen.
- Noe malingslitasje på vindskibord og på dekkbord i overgang takstein og vindskibord.

Malingsslitasje på dekkbord.

- Mose bør fjernes for å hindre at vann ledes inn på undertaket, noe som kan redusere levetiden på undertaket og i verste fall føre til lekkasjer og fuktskader i bygningen.
- Maling av vindskibord og dekkbord bør påregnes for å beskytte treverket mot vær og fukt, og for å forhindre ytterligere slitasje og råteskader.

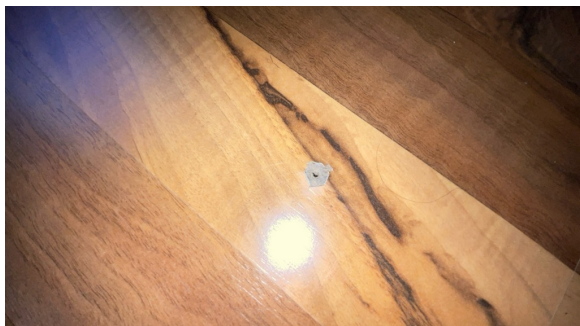
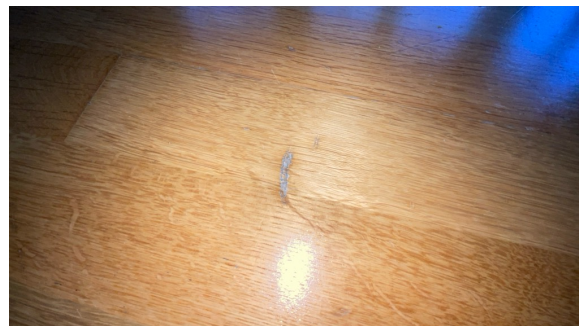
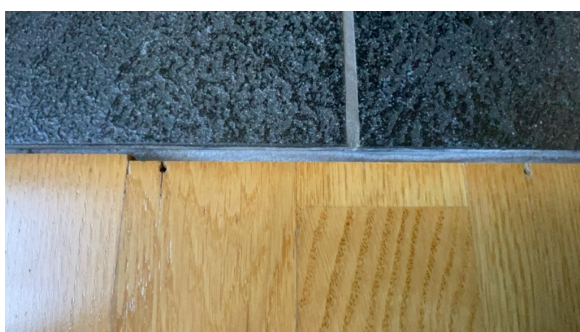
TG 2 Overflater

Monteringshull i laminatgulvet på det ene soverommet.
Noe oppsmuldring i skjøtene på laminatbordene.
Lokale områder med skade på parkettgulvet.
Bom i gulvflis på terskelen ved ytterdøren.
Mangler overgangslist mellom parkettgulv og fliser ved vedovnen.

- Tiltak:
Overflatebehandle laminatgulvet på det ene soverommet, eller skift ut bord med monteringshull for å hindre videre slitasje og oppsmuldring.
Skader på parkettgulvet bør utbedres for å unngå ytterligere forringelse og redusert levetid, men ikke som et strakstiltak.
Det er ikke behov for strakstiltak med tanke på bom i gulvflis ved terskelen på ytterdøren.
Det bør monteres overgangslist mellom parkettgulv og fliser ved vedovnen for å sikre en pen og funksjonell overgang, samt redusere risiko for skader på gulvkantene.

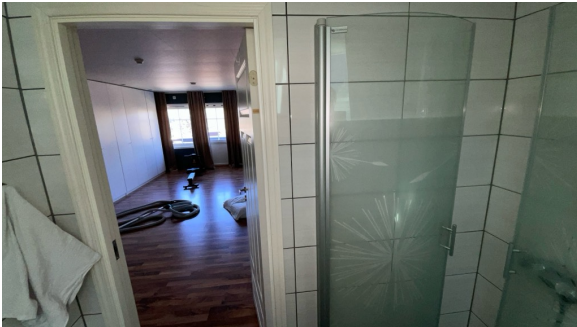
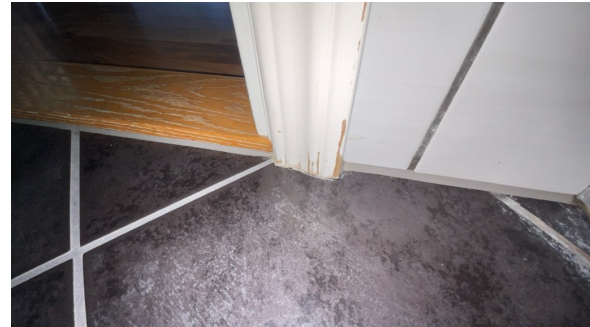
TG2 Overflater vegger og himling

- Det er vindu/dør med ikke fuktbestandige materialer i våtsonen (ved vask, dusj, badekar, osv.), løsningen eller byggematerialet er uegnet.

- Det er registrert noe malingslitasje på dørlist mot dusjhjørne som følge av avviket vedrørende avstand til dør ved befaringen. Ideelt sett bør listverk og foring ved dør være i fuktbestandige materialer, vær oppmerksom ved bruk. Dersom det forekommer hyppig vannsøl bort til døren bør det gjøres tiltak.

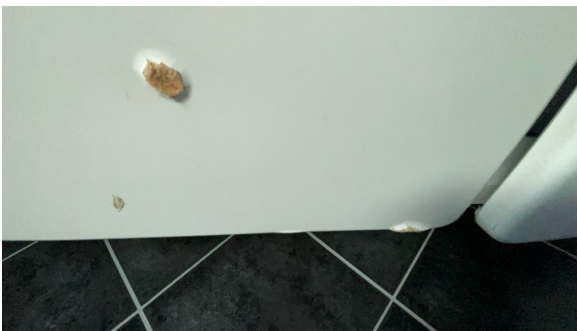
TG 2 Sanitærutstyr og innredning

Det er observert lokale fuktskader på enkelte fronter.

Det bør utføres overflatebehandling av de skadede frontene på baderomsinnredningen for å hindre videre fuktskader og forringelse av materialene. Dersom tiltak ikke gjennomføres, kan skadene utvikle seg og føre til behov for utskifting av innredningen på et senere tidspunkt.

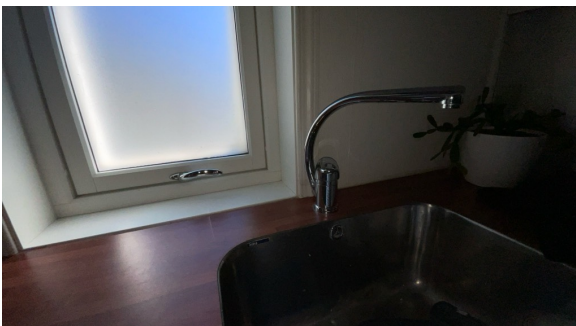
TG 2 Overflater vegger og himling

- Det er vindu/dør med ikke fuktbestandige materialer i våtsonen (ved vask, dusj, badekar, osv.), løsningen eller byggematerialet er uegnet.

Våtzone for vegg er 0,5 meter ut fra våtzone ved skyllekar. Vinduet er plassert innenfor 0,5 meter fra våtzone ved skyllekar. Det er registrert fuktskade på vindusforing.

- Det bør vurderes å bytte ut eller fuktbeskytte listverk og foringer ved vinduet med fuktbestandige materialer for å redusere risikoen for fuktskader. Dersom det forekommer hyppig vannsøl mot vinduet, øker faren for oppfukning og skader på materialene over tid.

- Overflatebehandling av vegger i vaskerommet må påregnes for å utbedre slitasje og monteringshull, slik at veggene får tilstrekkelig beskyttelse mot fukt.

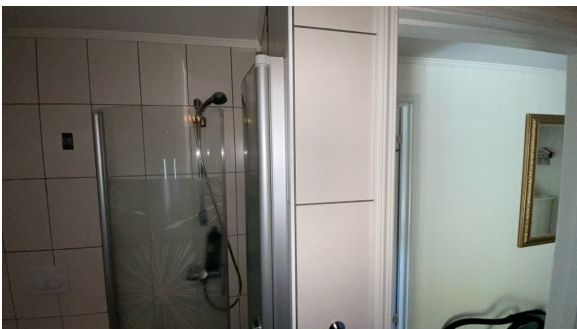
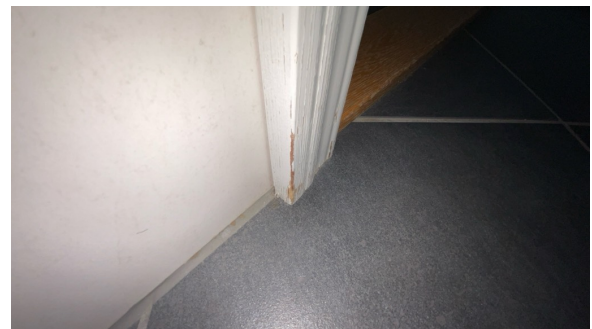
Overflater vegger og himling

- Det er vindu/dør med ikke fuktbestandige materialer i våtsonen (ved vask, dusj, badekar, osv.), løsningen eller byggematerialet er uegnet.

Det bør benyttes fuktbestandige materialer på listverk og foringer ved dør som er plassert innenfor våtzone, for å redusere risiko for fuktskader over tid.

Hypptig vannsøl mot døren kan føre til malingslitasje og skade på materialene, og det anbefales å være oppmerksom på dette ved bruk av dusjen.

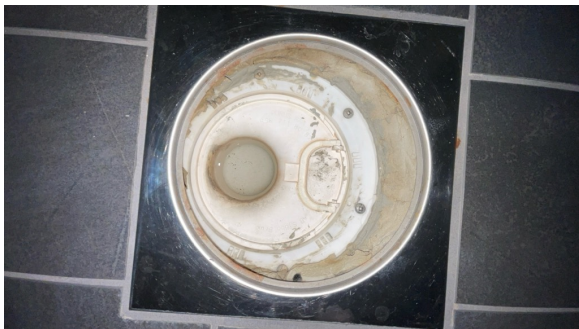
Overflater Gulv

Manglende høydeforskjell kan medføre økt risiko for vannlekkasje til tilstøtende konstruksjoner ved eventuell oversvømmelse eller tett sluk.

For å utbedre avviket må høydeforskjellen fra topp slukrist til gulv/synlig topp membran ved dørterskel økes til minimum 25 mm, i henhold til gjeldende krav.
