Tilstandsrapport

Boligbygg med flere boenheter

Gardsstølsvegen 16, 6812 FØRDE

Befaringsdato: 15.05.2026

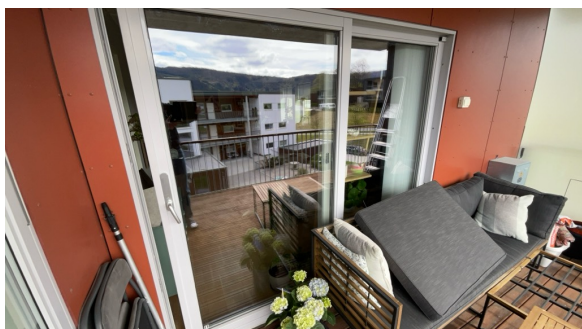
TG 2 Balkonger, terrasser og rom under balkonger

Håndløperen bør males for å beskytte treverket mot fukt og forringelse, og for å opprettholde et pent og sikkert rekkverk. Manglende vedlikehold kan føre til råte og redusert levetid på håndløperen.

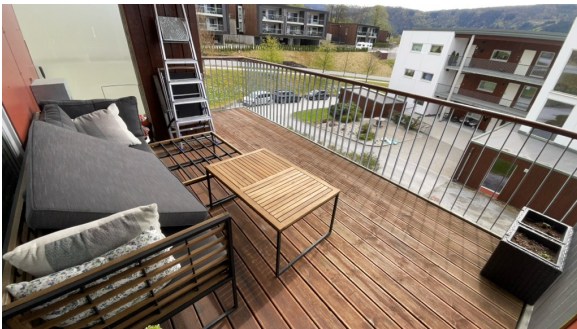
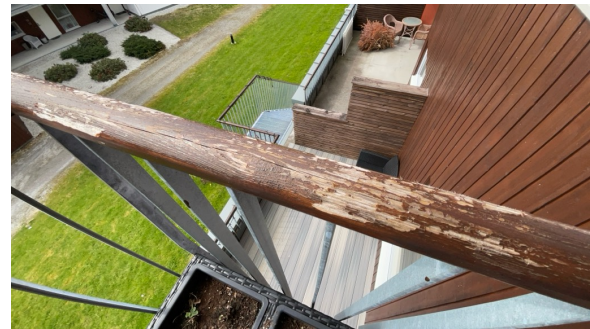
TG 2 Andre utvendige forhold

- For å lukke avviket iht. NS 3600.2018 må det utarbeides en Tilstandsanalyserapport/vedlikeholdsplan for fellesdeler i bygget. Da dette er opp til borettslag/sameie å rekvirere er kostnadsestimert ikke satt.

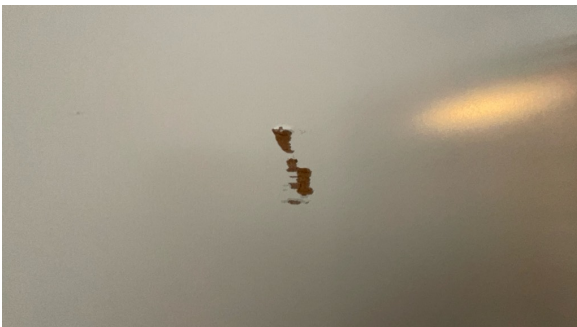
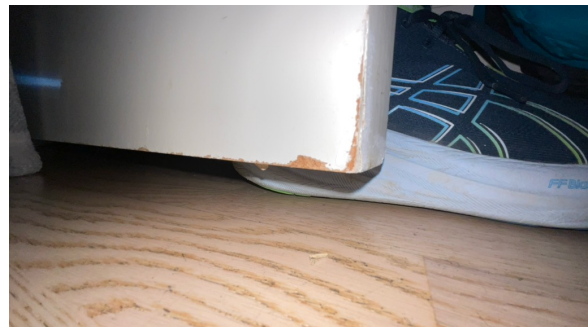
Innvendige dører i boligen blir undersøkt ved stikkprøver. Dette innebærer at ikke nødvendigvis hver enkelt dør er undersøkt og det kan være dører som har avvik som ikke er omtalt i denne rapporten, som f.eks små skader, dører som tar i karm og lignende.

Det bør utføres utbedring av slitasje på dørbbladene for å opprettholde funksjon og estetikk.

Dersom tiltak ikke gjennomføres, kan ytterligere slitasje føre til redusert levetid og funksjonssvikt på dørene.

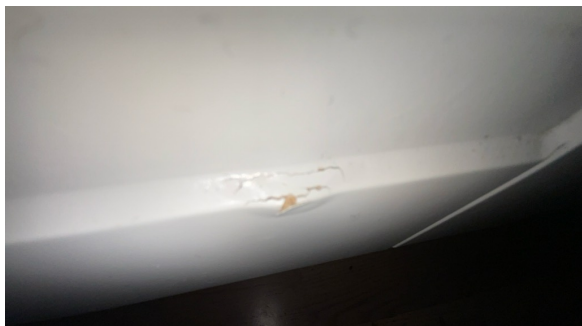
- Det er avvik:
- Flekkvise områder med fuktskade på enkelte fronter.
- Fuktskade på benkeplate over oppvaskmaskin som følge av kondensering.

Fuktskadede fronter og benkeplate bør utbedres eller byttes for å hindre videre skadeutvikling og redusere risiko for ytterligere fukt- og råteskader. Dersom tiltak ikke iverksettes, kan skadene forverres og føre til økte utbedringskostnader samt redusert levetid på kjøkkeninnredningen.
