Tilstandsrapport

Enebolig

Sundsdalen 29, 6819 FØRDE

Befaringsdato: 20.02.2026

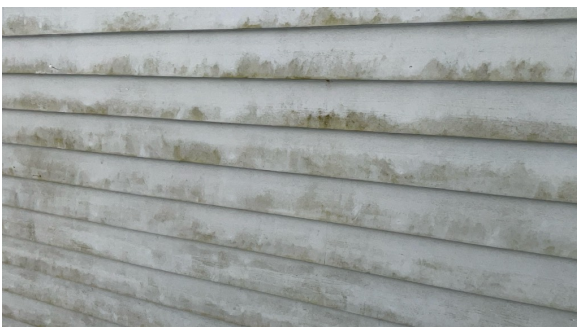
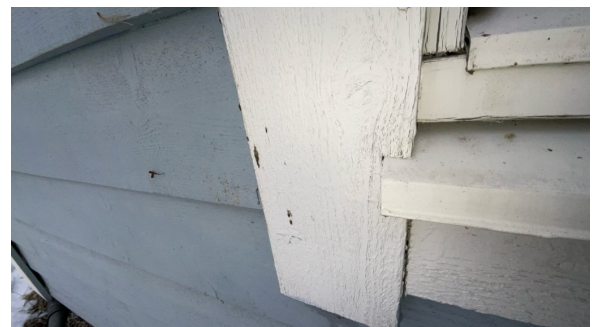
Malingslitasje på listverk.

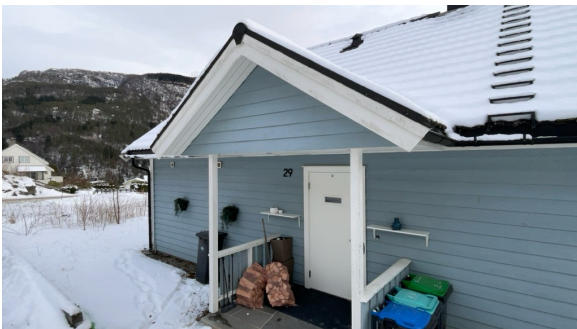
Overbygg ved inngangspartiet.

- Andre tiltak:
 - Male søyler og rekkverk ved inngangspartiet for å forhindre videre forringelse og råteutvikling.
 - Manglende mulighet for inspeksjon av takkonstruksjonen medfører usikkerhet om tilstanden, og det anbefales å gjennomføre ytterligere undersøkelser dersom det oppstår tegn til skade, for å unngå skjulte skader som kan føre til kostbare utbedringer.

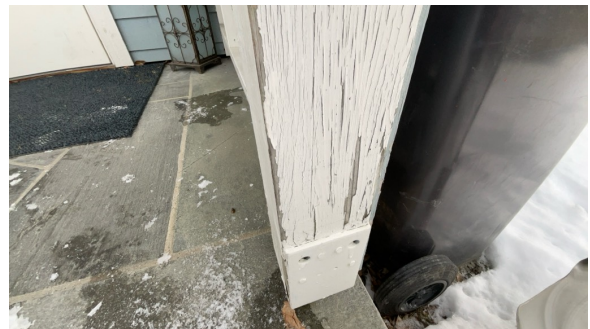
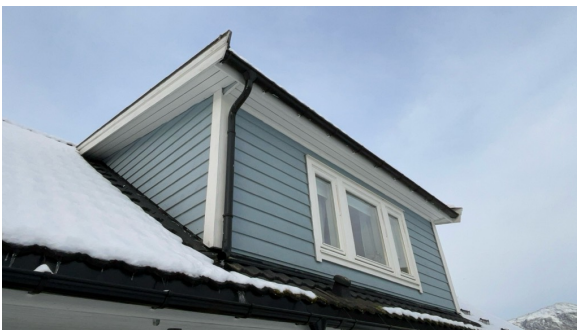
TG.2 Vinduer

- Karmene i vinduer er slitte og det er sprekker i treverket.
- Omrammingen skal ikke være tilstøtende vannbrettet under vinduet, og vannbrettet skal ikke tilstøte vinduskarmen. Listverket og vannbrett må ha minimum 6 mm klaring for å sikre at vanndråper kan renne bort. Vannbrettet bør også tekkes inn med beslag. Dersom disse kravene ikke følges, kan det føre til fuktopptak og økt fuktbelastning på listverket og trekarmen i vinduet. Dette kan resultere i økt behov for vedlikehold av vinduet, og i verste fall skade selve vinduet over tid.
- Flekkvis område med malingslitasje på enkelte vinduer.

- Andre tiltak:
 - Konstruksjonen/vinduene kan fungere med avvikene vedrørende innsetningsdetaljer, men det er økt risiko for fuktskader og redusert levetid på vinduene. Det bør utbedres slik at omramming og vannbrett har tilstrekkelig klaring, og vannbrett tekkes inn med beslag for å hindre fuktopptak.
 - Maling av enkelte vinduer må påregnes for å beskytte treverket mot ytterligere slitasje og forlenge levetiden.

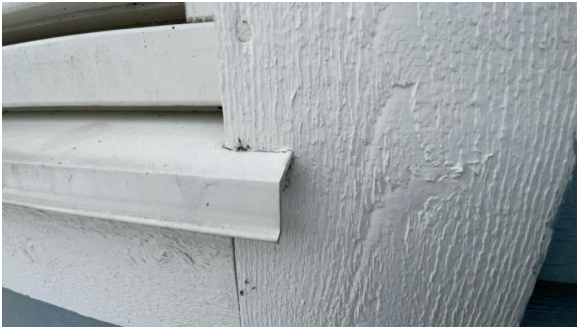
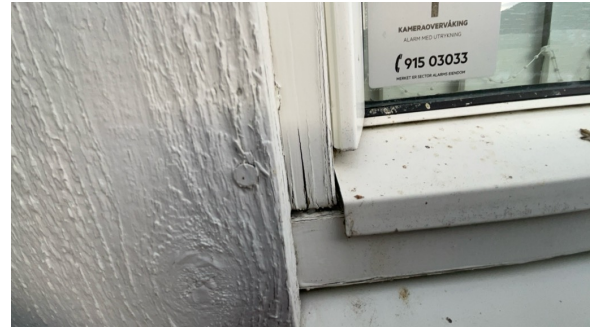
! TG 3 Vindu i kjeller

- Det er påvist vinduer med fukt/råteskader.
- Vinduet i kjelleren har råteskade og knust glass.

- Andre tiltak:
- Kjellervinduet bør skiftes ut for å hindre videre råteskader og redusere risikoen for fuktinntrengning, varmetap og eventuelle sikkerhetsproblemer.

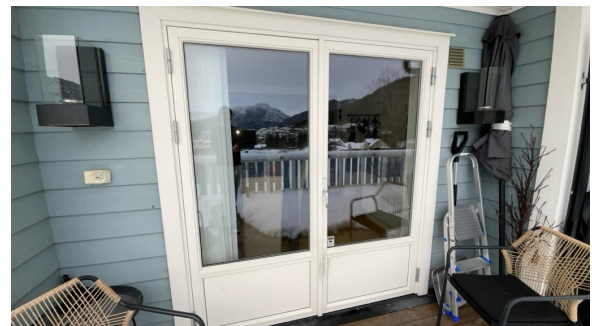
! TG 3 Kjellerdør

- Det er påvist dør(er) med fukt/råteskader.
- Døren har tydelig slitasje og flekkvise områder med råteskade.

- Utskiftning av kjellerdøren må påregnes for å hindre videre utvikling av råteskader, som kan føre til redusert funksjon, varmetap og økt risiko for fuktinntrengning i konstruksjonen.

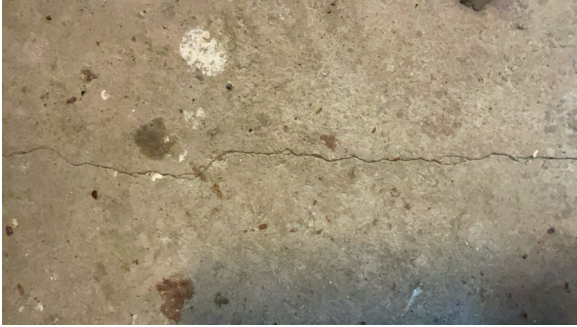
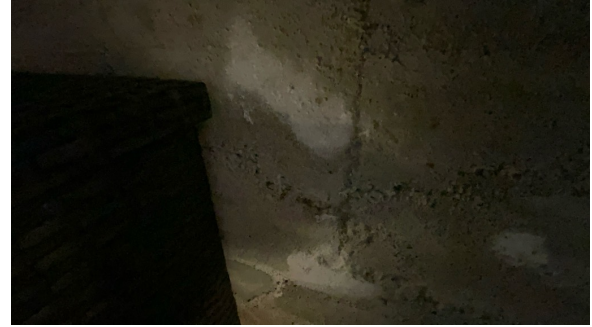
- Det er påvist indikasjoner på noe fuktgjennomtrenging i kjellergulv.
- Det er påvist indikasjoner på noe fuktgjennomtrenging inn i kjellermur.

- Det er registrert riss/sprekker i gulvet og på grunnmurene.

Saltutslag på grunnmur.

- Det påviste fuktnivå gir grunn til å overvåke konstruksjonen jevnlig for å se utvikling over tid, og eventuelt foreta tiltak for å unngå fuktskader.
- Sprekker i gulv og på grunnmur bør tettes for å unngå videre oppsprekking av konstruksjonene.
- Det bør gjennomføres ytterligere undersøkelser for å kartlegge omfanget av riss og sprekker i gulv og grunnmurer, samt vurdere behov for utbedring.
- Konsekvensen av å ikke utbedre dette kan være økt risiko for fuktinntrengning, skader på konstruksjonen og forringet inn klima.

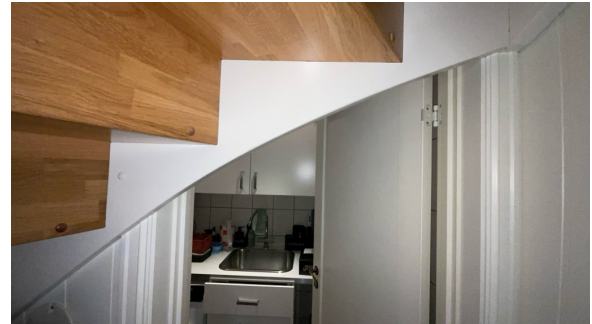
Trappevange opptar deler av døråpning til vaskerommet.

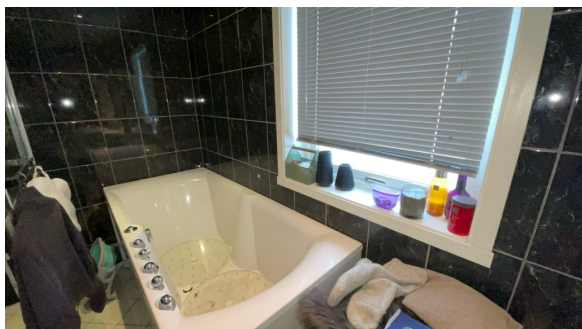
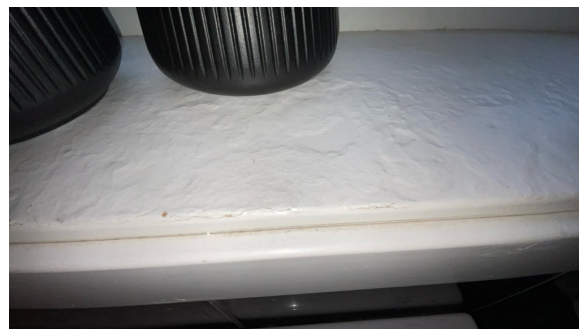
Fuktskade på vindusforing.

- Dersom det ikke gjøres tiltak, kan dette medføre oppfukning, oppsvelling og forringelse av materialer over tid og fuktskader på tilstøtende konstruksjoner.
- Uegnede materialer må fuktbeskyttes/utskiftes.
- Foringene må byttes ut og erstattes med fuktbestandige materialer for å hindre ytterligere fuktskader på foring og omkringliggende konstruksjon. Dersom tiltak ikke gjennomføres, kan dette føre til økt risiko for råte, muggdannelse og forringelse av materialene rundt vinduet.

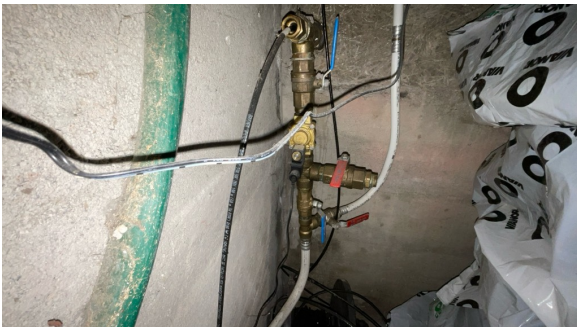
Inntak med stoppekran.

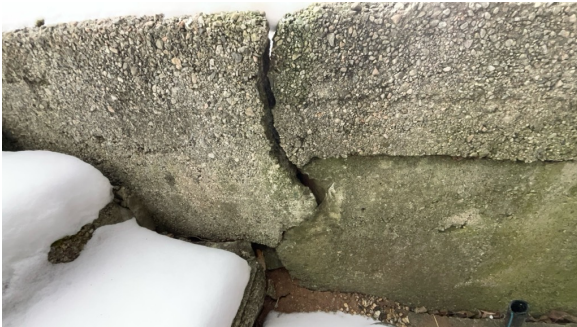
Sprekker i forstøtningsmur ved inngang til kjeller.

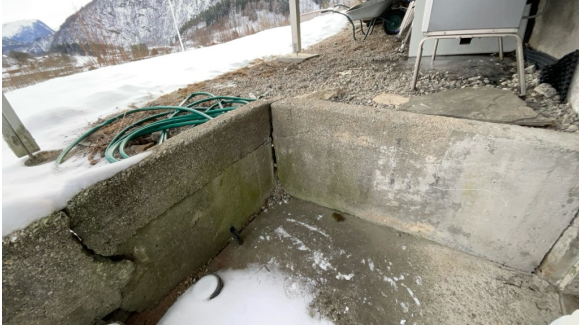
Mangler rekkverk eller annen form for sikring.

- Det er ikke krav om utbedring av rekkverkshøyde opp til dagens forskriftskrav.
- Det bør gjennomføres radonmålinger.
- Rekkverk/annen sikring på forstøtningsmur må settes opp/utbedres.
- Det bør gjennomføres radonmålinger for å avdekke eventuelle forhøyede radonnivåer, da manglende målinger og radonsperre medfører usikkerhet om innemiljøet og økt risiko for helseskadelige radonverdier.
- Det vurderes per i dag ikke behov for tiltak, da området er registrert i risikoklasse 0 og anses som sikkert med hensyn til kvikkleireskred. Kjøper bør likevel være oppmerksom på forholdet og følge med på eventuelle endringer i offentlige kartdata. Ved planlagte terrenginngrep eller byggearbeider anbefales det å innhente geoteknisk vurdering.
