**Tilstandsrapporter**  
Berrvellene 38C  
6817 Naustdal

Dato: 17/04/2026

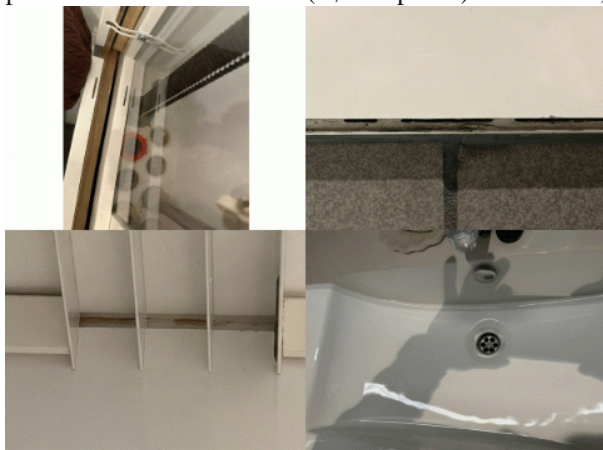
**Merknader:** Det er registrert opne spalter og manglande tetting i overgangar mot vegg og tak ved skyvedørgarderoben, noko som eksponerer ubehandla platekjerner. Enkelte baderomsplater buler ut og står i spenn mot kvarandre. Det er påvist ein mekanisk skade (større sprekk) i servanten, og dørbladet har tydelege merker etter fuktsvelving i underkant.

Vurderinga byggjer på at overflata ikkje fungerer som ei fuktsikker barriere i samsvar med våtromsnormas prinsipp om «tett boks». Manglande ekspansjonsfuge ved montering av baderomsplater har ført til spenningar og oppbuing. Risiko og konsekvens: Opne spalter medfører stor risiko for dampdiffusjon, der fuktig luft kan kondensere i kalde, skjulte veggholrom og gi grobotn for mugg og sopp. Vidare eksponering av sårkantar på plater og dørblad vil føre til delaminering og fuktskadar i sjølve materialet.

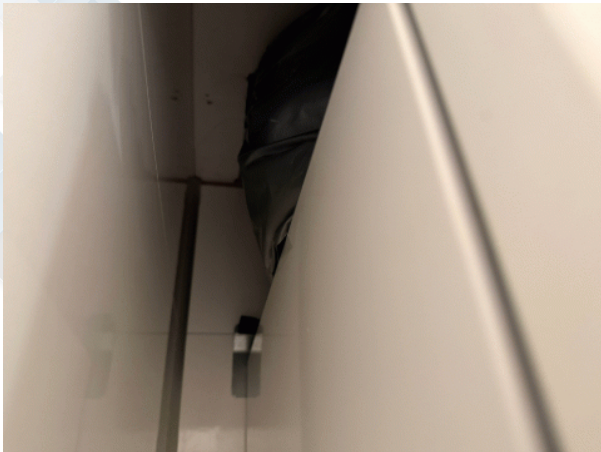
**Merknader:** Det manglar dokumentasjon på kva type membran som er nytta under flisene på golvet. Det er registrert manglande tetting mellom fordelarskåpet si ramme og baderomsplatene, samt ei open spalte rundt ventilasjonskanalar i himling utan synleg mansjett eller tetting. Det er vidare observert manglande fugging ved botnprofilar for baderomsplatene i fleire sonar.

Avviket vert vurdert som TG 2 på grunn av manglande tetting ved kritiske gjennomføringar og profiler. Risiko og konsekvens: Brot i tettesjiktet ved fordelarskåp og sårkantar gjer at vatn og fukt kan trenge inn i dei fuktømfintlege konstruksjonane bak platene via kapillærkrefter. Manglande tetting i himling aukar risikoen for kondensskadar i bjelkelaget over badet. Sjølv om fuktmåling på befaringsdagen viste normale verdiar, er konstruksjonen i dag ikkje sikra mot framtidig fuktinntrenging.

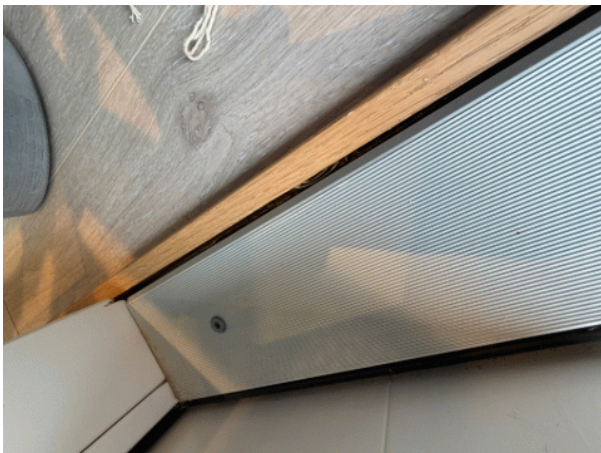
**Merknader:** Det er registrert lokale planheitsavvik i golvoverflata. Ved kontroll med laser er det målt eit avvik på ca. 0,9 cm over ei lengd på 40 cm i hjørnet ved skyvedøra mot altanen. Det er observert lokal oppbuing og tydeleg svikt («gynging») i laminaten ved belastning i dette området. Som følge av rørslene i golvet er listverk og tersklar enkelte stader lause.

Tilstandsgrad 2 er valt då dei målte avvika er vesentlege og overstig toleransekrava for flytande golv i NS 3420. Sidan årsaka til ujamnheitene ikkje er fastlagt – om det skuldast mangelfull avretting frå byggetida eller lokale setningar i underlaget – er vurderinga basert på ein avgrensa visuell kontroll og enkle målingar.

Risiko og konsekvens: Når golvet manglar full kontakt med underlaget, oppstår det mekaniske spenningar i klikksystemet ved bruk. Dette medfører risiko for skader på skøyter, glipor eller brot i laminaten over tid. Det er uvisse knytt til om avviket er stabilt eller om det er teikn på aktive rørsle i bygningen. Det vert difor tilrådd vidare undersøking av fagkunnig person (t.d. byggeteknikar) for å fastslå årsak og eventuelt utbetreingsbehov.

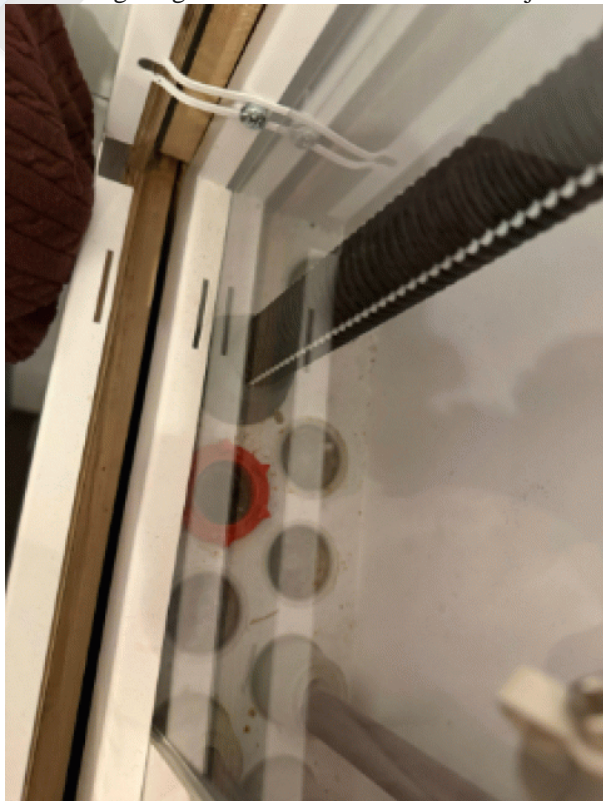
**Merknader:** Sjølve dei tekniske komponentane og røyркoplingane inne i fordelarskåpet framstår som moderne og i god stand utan teikn til lekkasjar eller korrosjon. Det er likevel registrert avvik ved den ytre monteringa, der det manglar fuging og tetting i overgangen mellom fordelarskåpets ramme og baderomsplatene. Dette etterlet ei open spalte direkte inn mot bakomliggjande veggkonstruksjon. Vidare er skåpet plassert i ei nisje bak ein skinnegang for skyvedørgarderobe, noko som hindrar lekkasjevatt i å renne uhindra fram til sluk. Toalettmodulen framstår som stabilt montert og fungerte tilfredsstillande ved funksjonstest.

Tilstandsgrad 2 er valt då monteringa av fordelarskåpet ikkje tilfredsstillar krav til fuktsikring og lekkasjesikring i våtrom. Risiko og konsekvens: Manglande tetting mellom ramme og veggplate gjer at vatn ved reinhald eller damp kan trenge direkte inn i den fuktømfintlege veggkonstruksjonen bak platene. Sjølv om skåpet har internt lekkasjeavløp, bryt den manglande fuginga med prinsippet om ein heilskapleg fuktsperre i rommet. Det vert tilrådd at overgangen vert tetta fagmessig med eigna fugemasse for å sikre konstruksjonen mot skjulte fuktskadar.

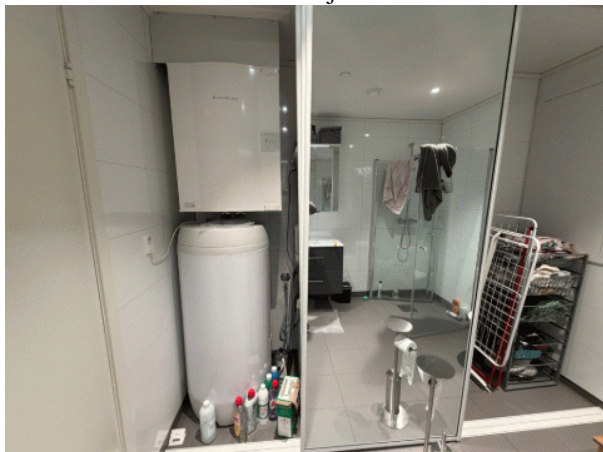
**Merknader:** Bereederen er plassert i ei teknisk nisje utan eige sluk. Eigar opplyser at skinnegangen til skyvedørgarderoben ikkje er montert heilt ned til golvet, slik at vatn kan passere under. Takstmannen vurderer likevel at skinnegangen utgjør ei fysisk hindring for rask og uhindra avrenning til hovudsluket i rommet. Dette er eit avvik frå kravet i TEK17 om at lekkasjevatt skal kunne renne uhindra til sluk.

Dersom det oppstår ein lekkasje, vil vatnet samle seg i nisja. Dette medfører vesentleg risiko for skjulte fuktskadar i bakomliggjande konstruksjonar før lekkasjen vert oppdaga.
