# Tilstandsrapport

Boligbygg med flere boenheter

Baglergaten 8, 5032 BERGEN

Befaringsdato: 22.04.2026

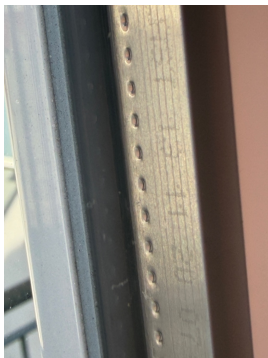
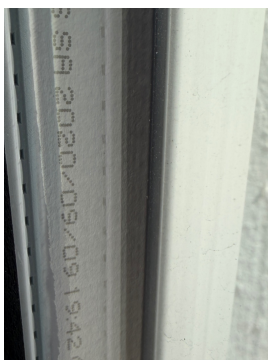
### TG 1 Vinduer

Bygningen har malte trevinduer med 2-lags glass og PVC vinduer med 2-lags glass.

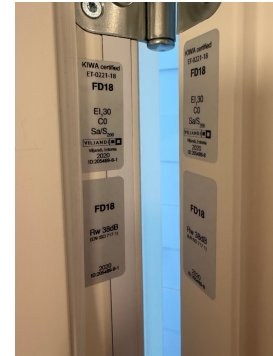
### TG 1 Dører

Boligen har felles adkomstdør med tilkoblet dørtelefon.

Entrédør med brannklasse B-30 og PVC balkongdør.

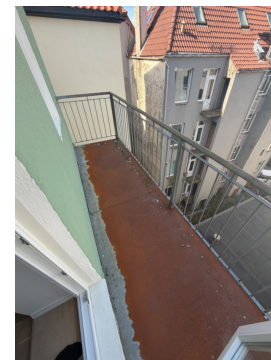
### TG 1 Balkonger, terrasser og rom under balkonger

Balkong i stålkonstruksjon, med adkomst fra soverom, ca. 4,4 m<sup>2</sup>.

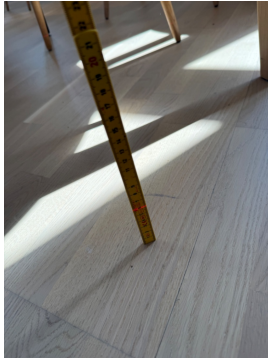
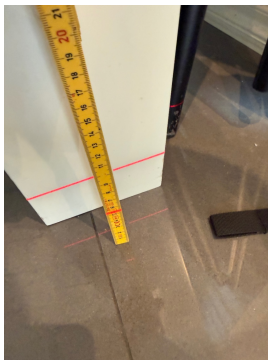
### TG 1 Etasjeskille/gulv mot grunn

Etasjeskiller er av trebjelkelag. Det er målt ca 6 mm høydeforskjell på gulv i hovedetg over en lengde på ca 2 m.

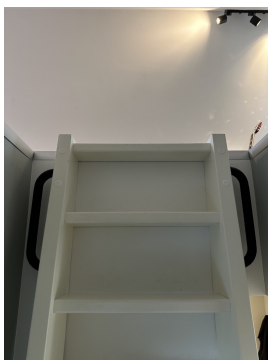
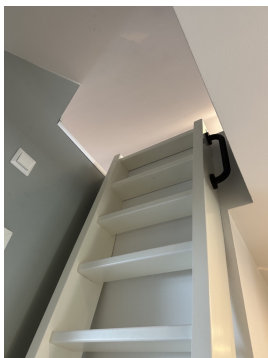
## ! TG 1 Innvendige trapper

Boligen har malt tretrapp opptil hems. Kan oppleves noe bratt.

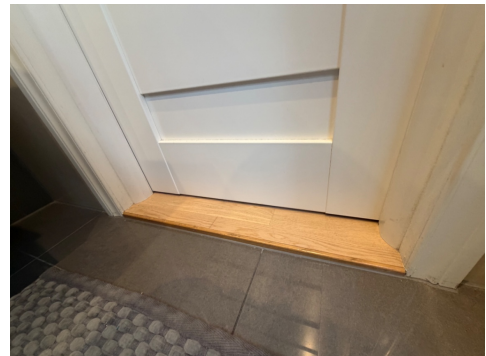
## ! TG 1 Innvendige dører

Innvendig har boligen malte fyllingsdører.  
Det ble gjort tilfeldig funksjonstest av enkelte dører.  
På generelt grunnlag påregnes at dører har behov for justering med jevne mellomrom.

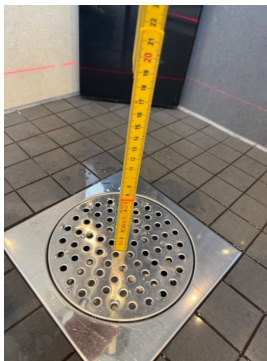
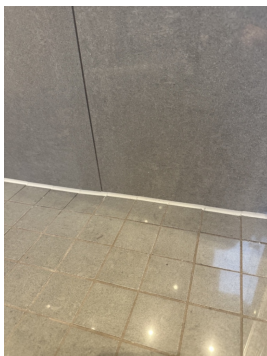
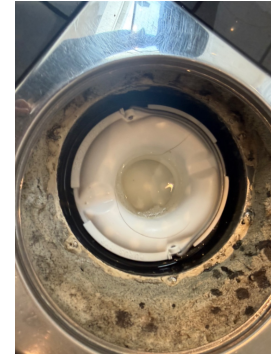
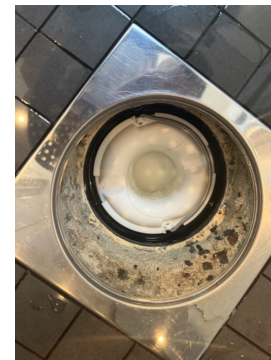
## ! TG 2 Overflater Gulv

Baderomsgulvet er vurdert med fokus på fallforhold mot sluk. Det er målt ca. 18 mm høydeforskjell fra topp slukrist til gulv ved dørterskel. Høyde fra gulv til topp dørterskel er målt til ca. 20 mm.

Etter dagens anbefalte løsninger for våtrom bør høydeforskjellen normalt være minimum 25 mm for å sikre at vann ledes til sluk og for å redusere risiko for at vann kan renne ut av våtrommet.

På bakgrunn av avvik i fallforhold, settes tilstandsgrad til TG 2.

Ingen tiltak anses som nødvendige på kort sikt noe det gjelder fall. Overvåking anbefales, og oppgradering bør påregnes ved framtidig rehabilitering.

Slukene bør jevnlig inspiseres og rengjøres.

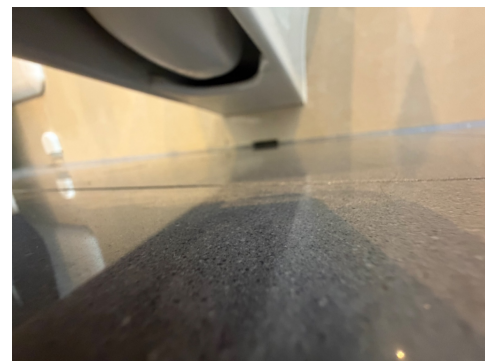
### TG 1 Sanitærutstyr og innredning

Rommet har innredning med nedfelt servant, veggmontert toalett, dusjvegger/hjørne og opplegg for vaskemaskin.

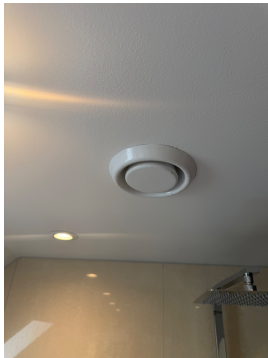
### TG 1 Ventilasjon

Det er mekanisk avtrekk.

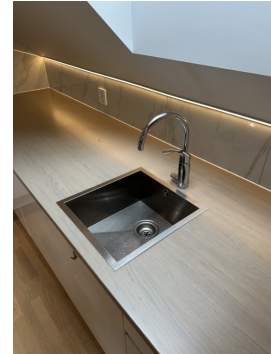
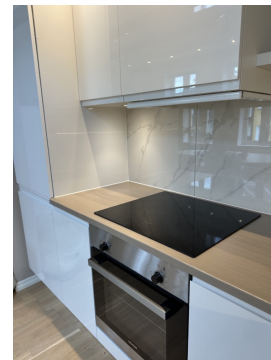
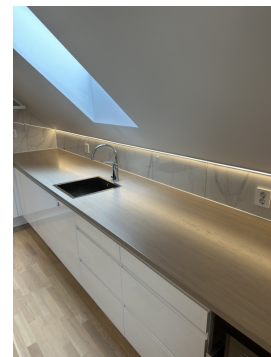
### TG 1 Overflater og innredning

Kjøkkeninnredningen er visuelt vurdert ved befaring. Innredningen fremstår i normal stand med mindre bruksslitasje i overflater som er vanlig for en kjøkkeninnredning i bruk.

Det ble ikke registrert tegn til vesentlige skader eller forhold som påvirker kjøkkenets funksjon ved befarings tidspunktet.

Kjøkkenet gis tilstandsgrad TG1.

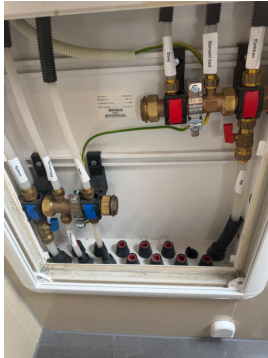
### TG 1 Vannledninger

Innvendige vannledninger er av plast (rør i rør). Det er besiktiget i rørskap.

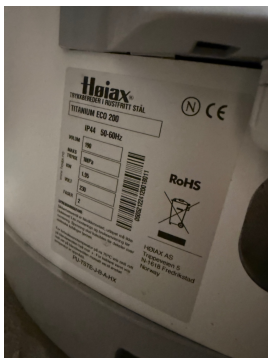
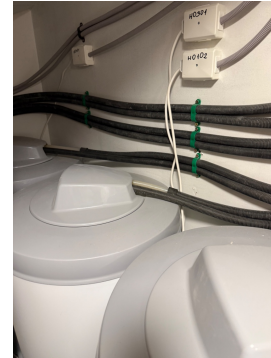
## TC 1 Varmtvannstank

Varmtvannstanken er på ca. 200 liter.

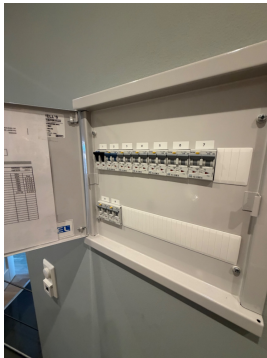
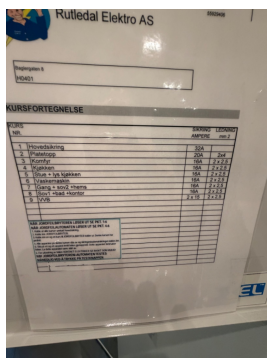
Sikringskap plassert i entre/gang.

Automatsikringer, 40 amp hovedsikring og overspenningsvern

Automatisk strømmåler m/fjernavlesning i eget skap .
