# Tilstandsrapport

Rekkehus

Skjæret 18 B, 6800 FØRDE

Oppdragsnr.: 22102-1994

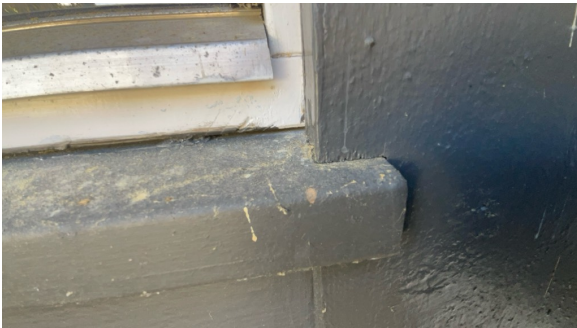
- Det er påvist avvik rundt innsetningsdetaljer.

Konstruksjonen/vinduene kan fungere med avvikene vedrørende innsetningsdetaljer, men med en slik utførelse er det større risiko for skader, og det vil gi en akselerert vedlikeholdsintervall og redusert levetid på vinduene.

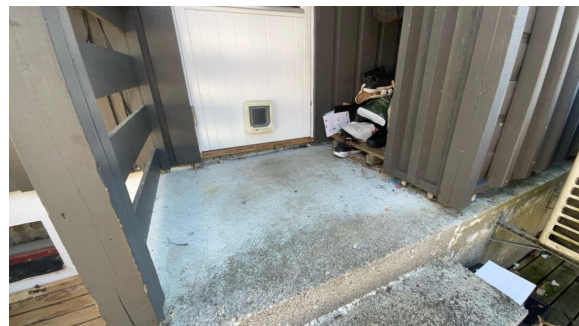
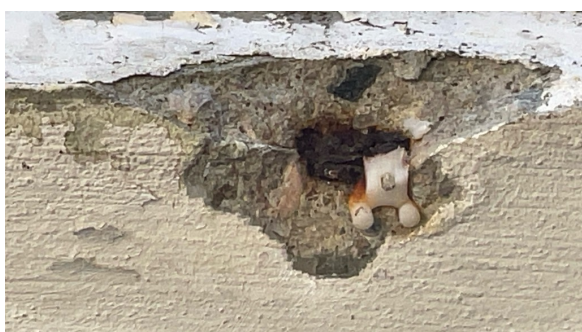
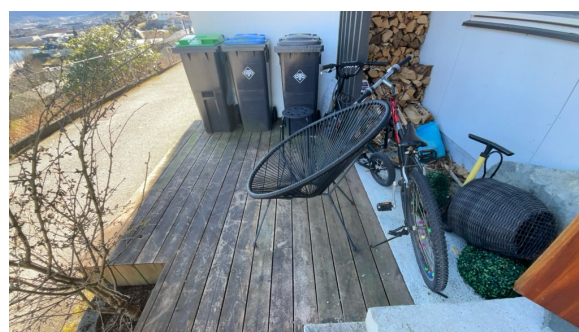
- Mer enn halvparten av forventet brukstid er passert på tettesjikt/membran.
- Retningsavvik og malingslitasje på markterrasse ved utgang fra 1. etasje.
- Malingslitasje på betongverandaen ved utgang fra 1. etasje.
- Skade, sprekker og malingslitasje på balkongdekke i 2. etasje. Rustskade på rekkverk. Armeringskorrosjon på armeringsjern.

Skade på balkong.

Det bør utføres utbedring av skader, sprekker og malingslitasje på balkongdekke, samt behandling av rustskader på rekkverk og armeringskorrosjon for å forhindre videre forringelse av konstruksjonen og redusere risiko for vanninntrenging og svekkelse av bæreevne.

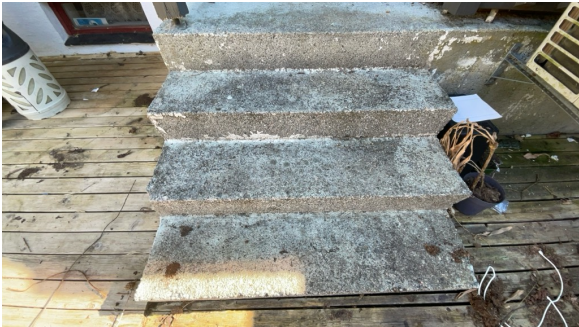
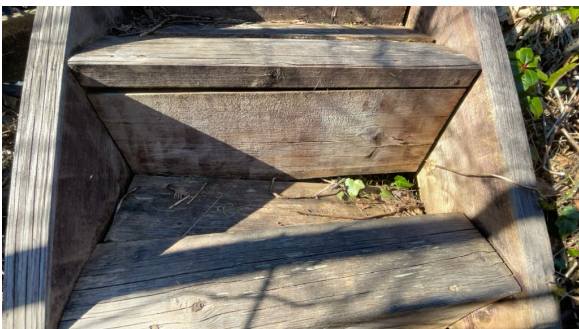
- Det er avvik:
- Løse trinn og flekkvis områder med råteskade i konstruksjon.
- Naturlig slitasje på betongtrapp med tilkomst fra 1.etasje.

- Tiltak:
- Løse trinn og råteskader i trekonstruksjonen bør utbedres for å hindre videre forringelse og redusere risiko for personskaade.
- Naturlig slitasje på betongtrappen bør utbedres for å forlenge trappens levetid og sikre trygg bruk.

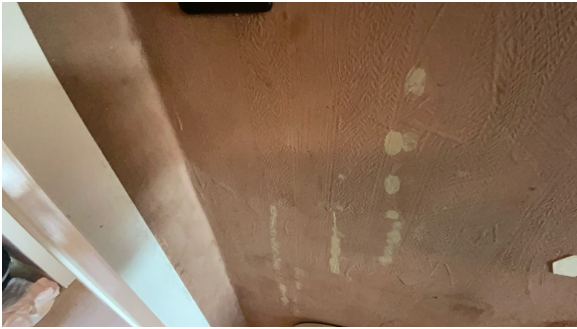
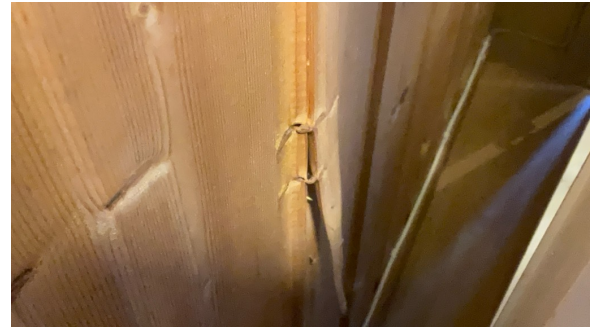
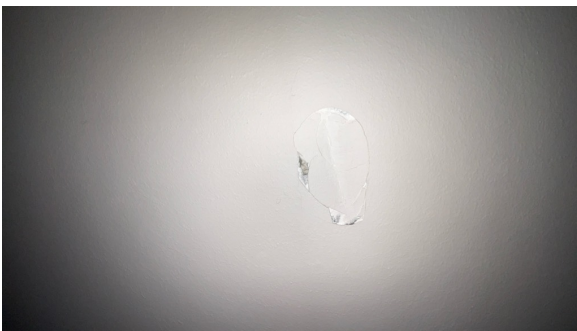
- Det er avvik:
- Skade i tak i det ene soverommet.
- Områder med slitasje på veggoverflatene.
- Skade på veggpanel i gang m/trapp i kjeller.

- Tiltak:
- Skader i tak og på veggpanel bør utbedres for å hindre videre forringelse og opprettholde et tilfredsstillende innemiljø.
- Områder med slitasje på veggoverflatene bør vurderes utbedret for å sikre estetisk og funksjonell standard, samt redusere risiko for ytterligere skader.

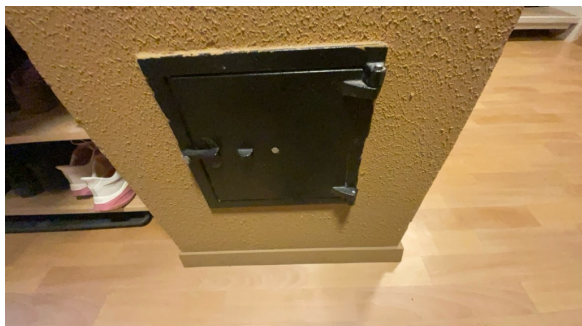
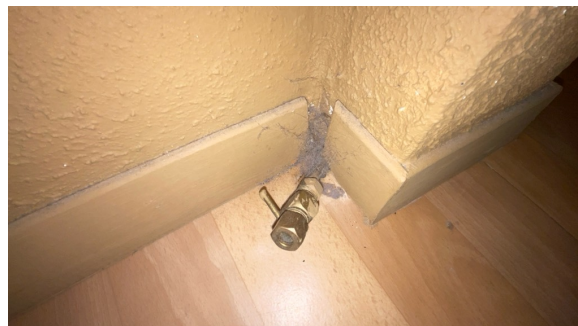
Kobberrør for oljekamin som er blokkert.

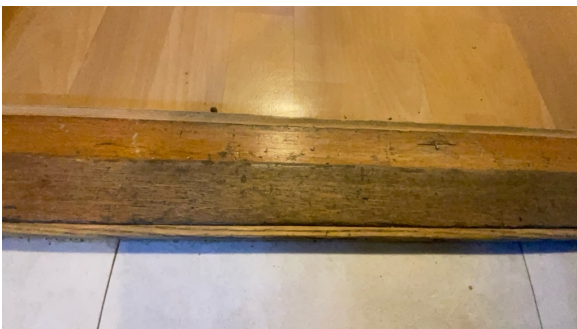
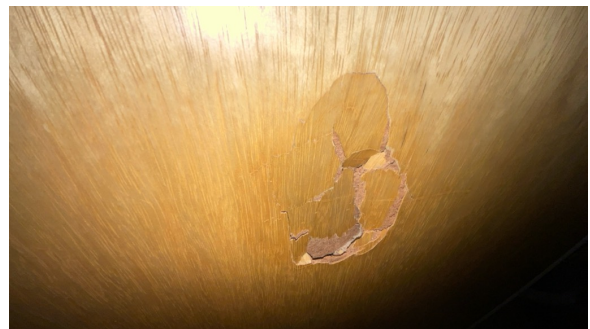
Innvendige dører har naturlig elde og lokale skader.

Innvendige dører med naturlig elde og lokale skader bør vurderes for utbedring eller utskifting for å sikre funksjonalitet og estetikk. Dersom tiltak ikke gjennomføres, kan det medføre redusert brukervennlighet og ytterligere forringelse av dørene over tid.

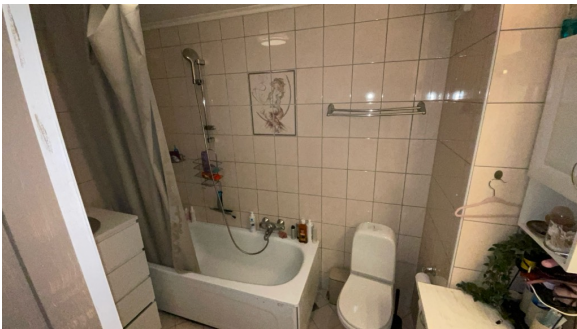
- Våtrommet må totalrenoveres. Alle forhold med tettesjikt, våtsone, sluk m.m. må dokumenteres.
- Manglende oppgradering av våtrommet medfører høy risiko for at konstruksjonene ikke vil tåle vanlig bruk av vann eller lekkasjer. Dette kan føre til fuktskader på tilstøtende konstruksjoner.
- Gulvet bør utbedres slik at det oppnås tilstrekkelig fall og nødvendig høydeforskjell fra topp slukrist til membran ved dørterskel, i henhold til gjeldende forskrifter.

Manglende fall og høydeforskjell kan føre til at vann ikke ledes effektivt til sluk, noe som øker risikoen for vannskader i omkringliggende konstruksjoner.

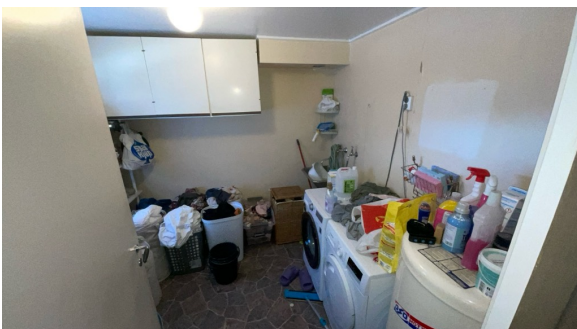
- Manglende oppgradering av våtrommet medfører høy risiko for at konstruksjonene ikke vil tåle vanlig bruk av vann eller lekkasjer. Dette kan føre til fuktskader på tilstøtende konstruksjoner.
- Våtrommet har behov for omfattende oppgraderinger. For å sikre en løsning som oppfyller gjeldende krav, bør tettesjikt, sluk og røropplegg oppgraderes og dokumenteres.
- Gulvet bør utbedres slik at det oppnås tilstrekkelig fall og nødvendig høydeforskjell fra topp slukrist til membran ved dørterskel, i henhold til gjeldende forskrifter.

Manglende fall og høydeforskjell kan føre til at vann ikke ledes effektivt til sluk, noe som øker risikoen for vannskader i omkringliggende konstruksjoner.

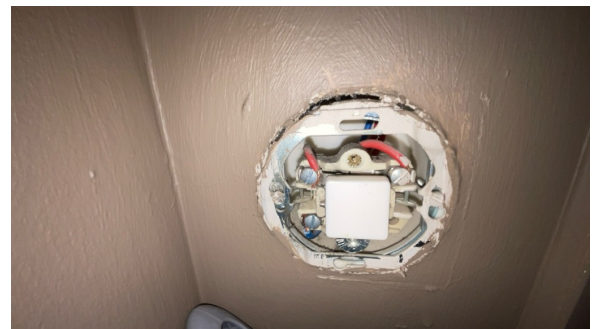
Lysbryter som ikke er sikret med deksel.

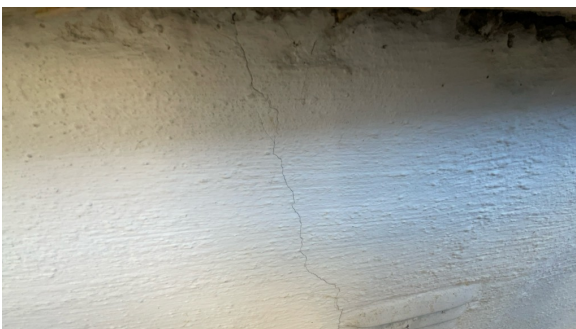
- Grunnmuren har sprekkdannelser.

Riss og sprekker bør tettes for å hindre vann- og fuktinntrengning i konstruksjonen, da dette kan føre til videre skadeutvikling eller nye skader.

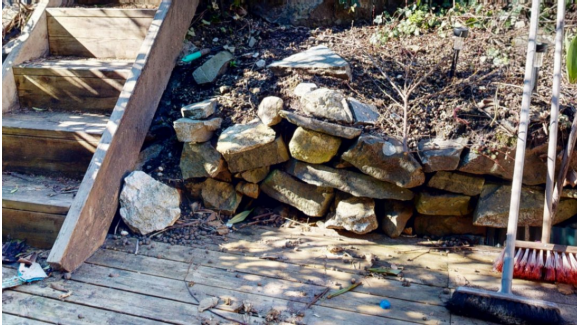
Deler av muren har rast ut, og det anbefales at muren mures opp på nytt for å ivareta stabilitet og sikkerhet. Dersom tiltak ikke utføres, kan ytterligere utglidning og setningsskader oppstå, noe som kan medføre fare for personer og skade på omkringliggende konstruksjoner.
