Гос. номер: KZ 505 AAA 02 ✔ Проверка подлинности Место сканирования: Mega Center Almaty
 Марка / Модель: Hyundai Santa Fe (TM) VIN (опционально): KMHS381BGLU123456
 Дата и время сканирования: 18.12.2026, 16:30 Пробег (опционально): 191 200 км

2. ВИЗУАЛЬНЫЙ АНАЛИЗ (НИЖНЯЯ ЧАСТЬ АВТОМОБИЛЯ)

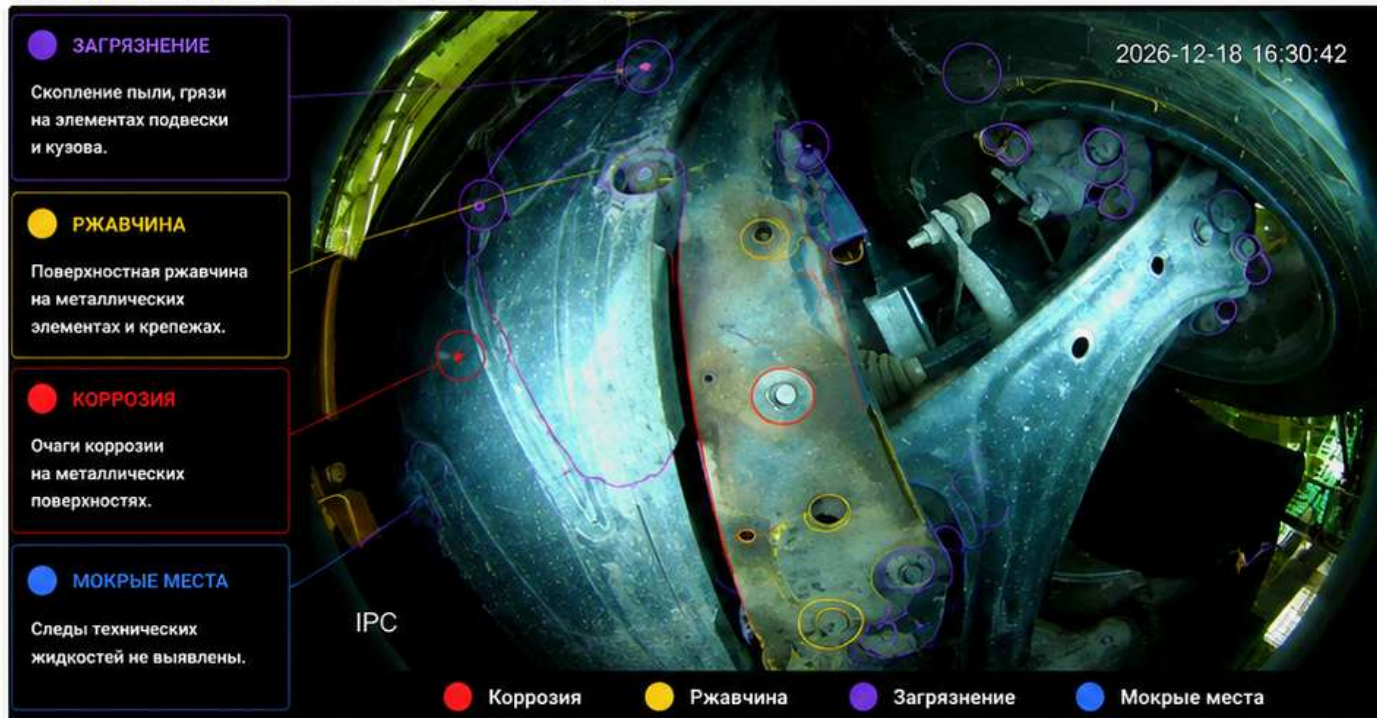
- **ЗАГРЯЗНЕНИЕ**
Скопление пыли, грязи на элементах подвески и кузова.
- **РЖАВЧИНА**
Поверхностная ржавчина на металлических элементах и крепежах.
- **КОРРОЗИЯ**
Очаги коррозии на металлических поверхностях.
- **МОКРЫЕ МЕСТА**
Следы технических жидкостей не выявлены.

- **КОРРОЗИЯ** Уверенность 57%
Очаги коррозии на элементах подвески и крепежах.
- **РЖАВЧИНА** Уверенность 51%
Поверхностная ржавчина на рычагах и металлических элементах.
- **ЗАГРЯЗНЕНИЕ УЗЛОВ** Уверенность 73%
Скопление пыли и грязи на элементах подвески и кузова.
- **МОКРЫЕ МЕСТА** Уверенность 95%
Следы технических жидкостей не обнаружены.

На момент сканирования выявлены очаги коррозии на элементах подвески и крепежах, поверхностная ржавчина на рычагах и металлических поверхностях, а также скопление пыли и грязи на элементах подвески и кузова.

- Антикоррозийная обработка пораженных участков
- Очистка и мойка элементов подвески и днища
- Проверка крепежей и состояния резинометаллических соединений
- Контроль состояния подвески при следующем ТО
- Повторное сканирование через 3 месяца
