# Boots-Haftpflichtgutachten

**HA260003**

Antares 30 Fly

## Haftpflichtschadengutachten / HA260003

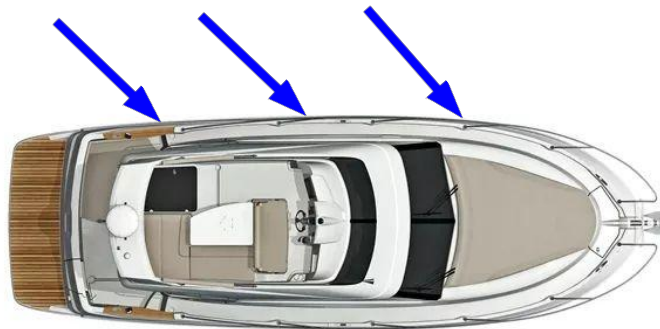
### **Anstoßbereich / resultierende Anstoßrichtung**

Nach Angaben des Bootseigners, entstand der Schaden durch Werftpersonal (Bootsführer) beim einfahren in die Box zum Auskranen ins Winterlager. Das Boot, streifte im Bereich der Box mit der Backbordseite über die komplette Länge im Freibordbereich partiell an.

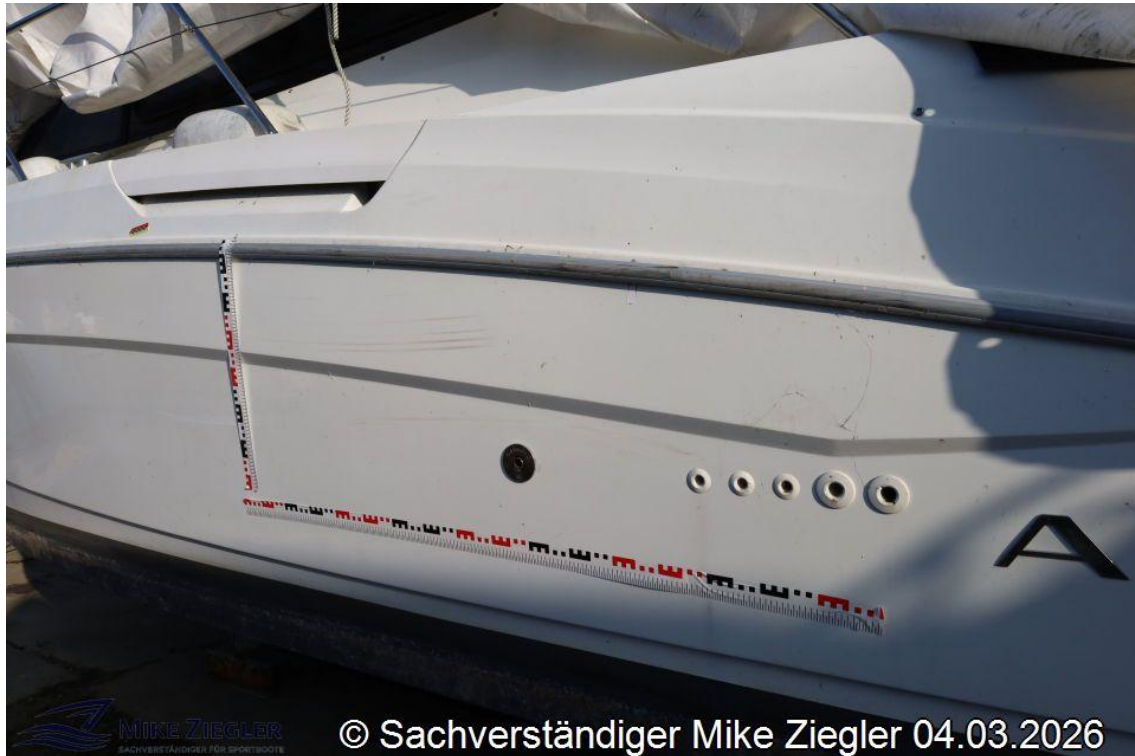
Gelcoat ersichtlich. Die dokumentierten Anstreifspuren verlaufen partiell über die komplette Rumpflänge im Freibordbereich. Dabei handelt es sich um oberflächliche Beschädigungen. Nach sach- und fachgerechter Prüfung über den gesamten Schadenbereich, konnten keine strukturellen Schäden im GFK festgestellt werden.

Foto 5: Gesamtansicht Schaden Backbord Höhe Bordauslässe

Auf Grund des großflächigen Schadensbildes, (Anstreifspuren über komplette Länge Rumpf), ist es erforderlich die komplette backbordseitige Rumpflfläche vollflächig sach- und fachgerecht instand zusetzen um ein einheitliches homogenes Gesamtbild wieder her zustellen.

- Arbeitsplatz einrichten inkl. Arbeitsschutzmaßnahmen
- komplette Backbordseite einrüsten
- Arbeitsbereich abkleben
- Reinigung der kompletten Oberfläche im Schadensbereich mittels Entfetter oder ähnlichem
- punktuellem Nassschliff (P2000-P3000) im Bereich der Anstreifspuren
- polieren 2-3 Stufen
- Oberfläche versiegeln

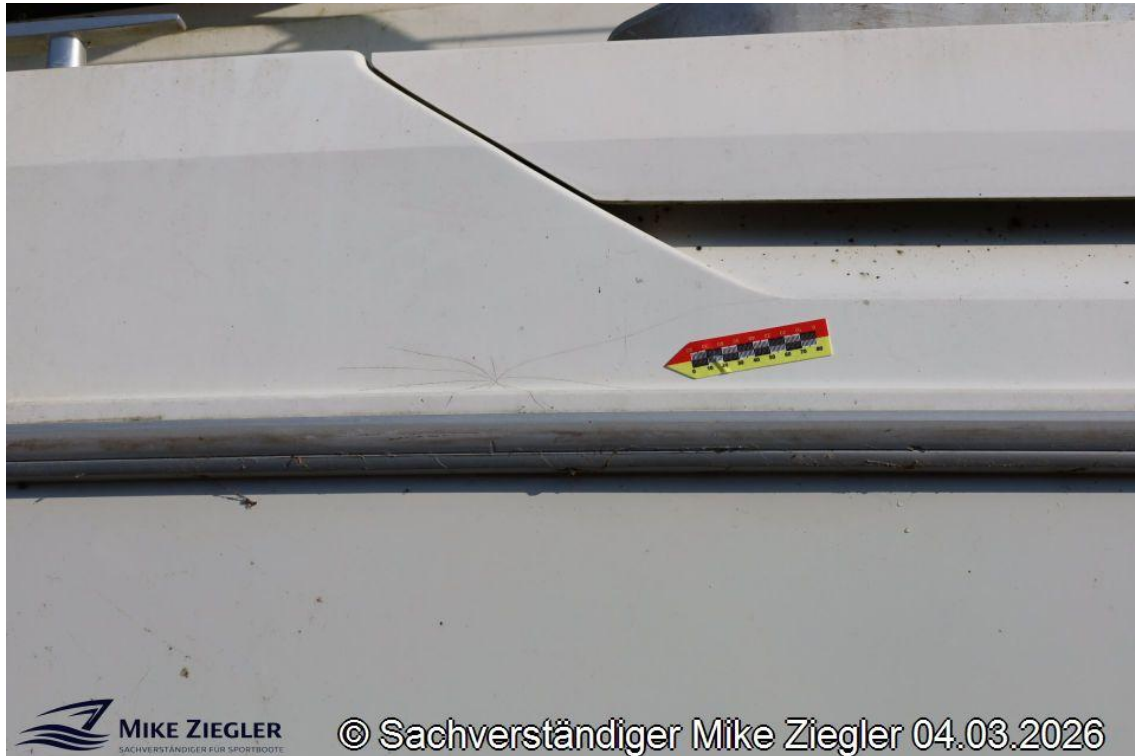
**Foto 7:** Detailansicht Altschaden Glasbruch Höhe Scheuerleiste Mitte Backbordseite

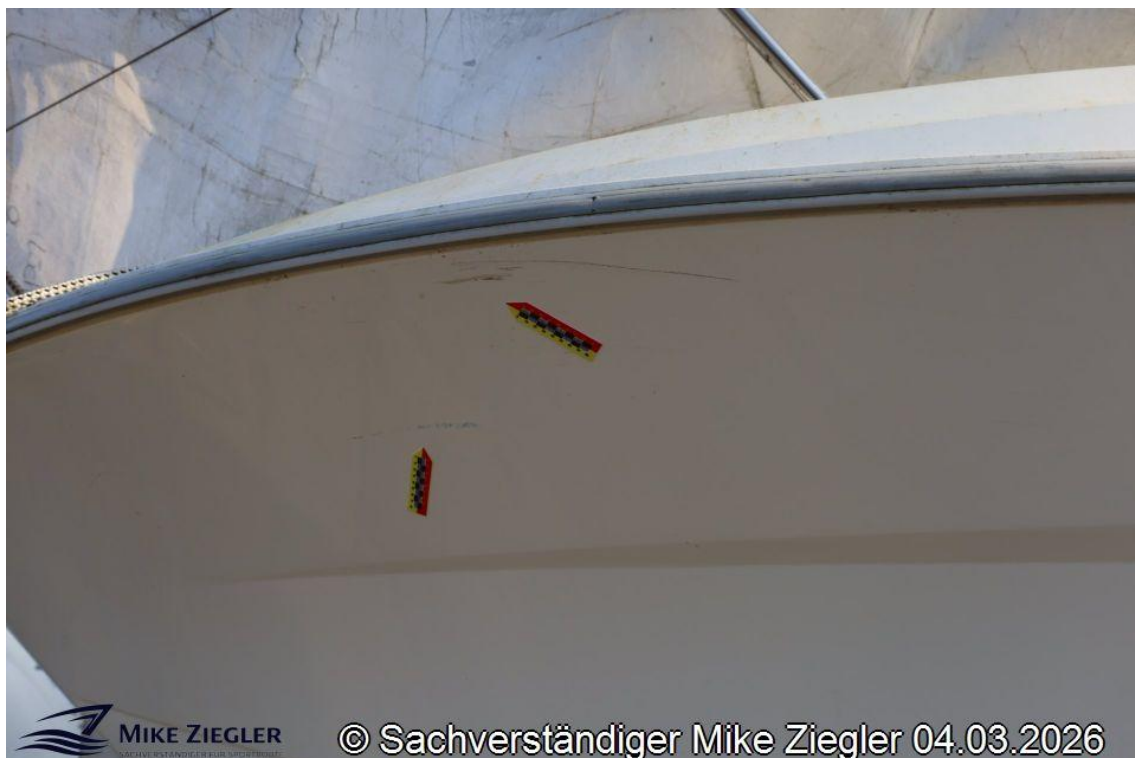
**Foto 8:** Detailansicht Altschaden Bugbereich Backbordseite

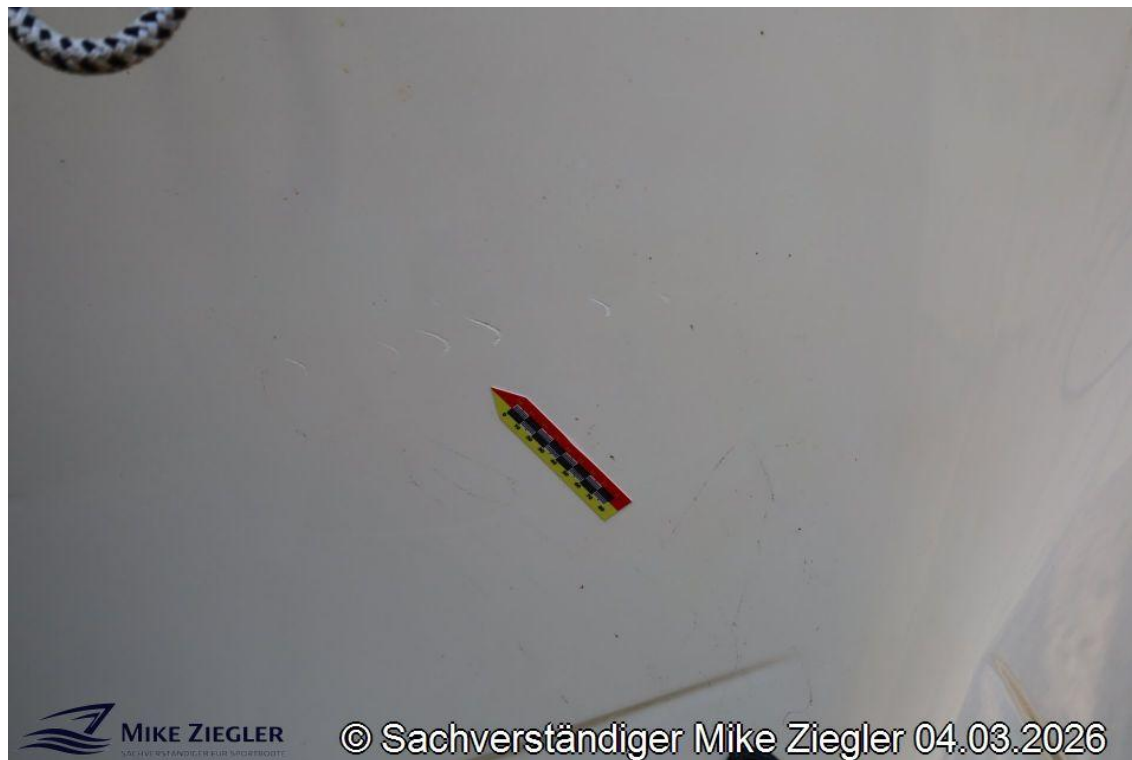
**Foto 9:** Detailansicht Altschaden Bugbereich Steuerbordseite
