BESCHREIBUNG DER GESTELLTEN AUFGABE

Nach einem Brand im Speichergeschoß wurde das denkmalgeschützte Gebäude sowohl durch den Brand selbst als auch durch den massiven Löschwassereintrag stark beschädigt.

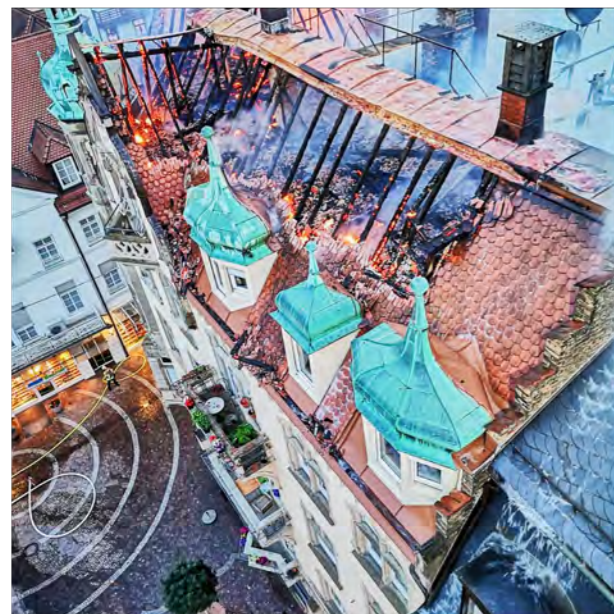
Aufnahme während der Löscharbeiten

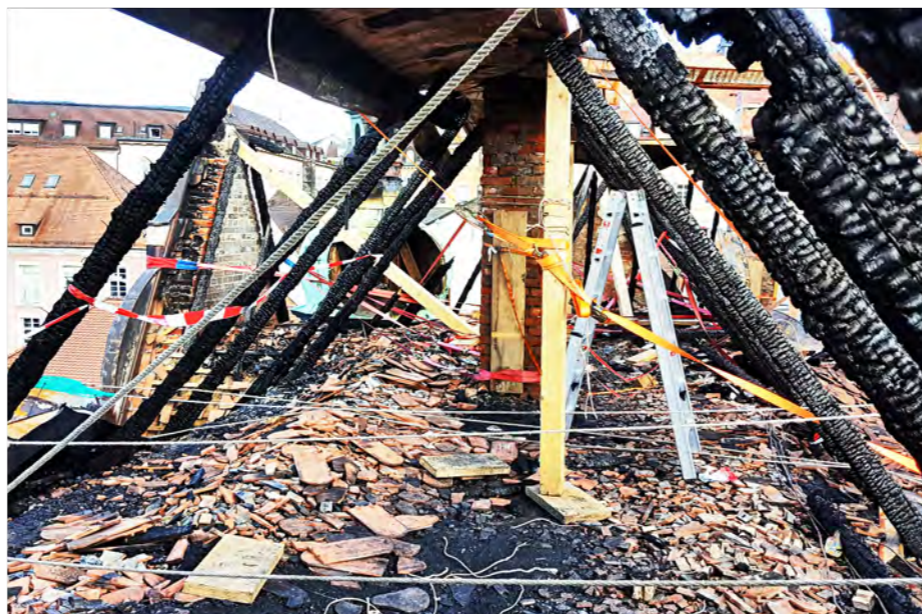
Erste Sicherungsmaßnahmen nach dem Brand

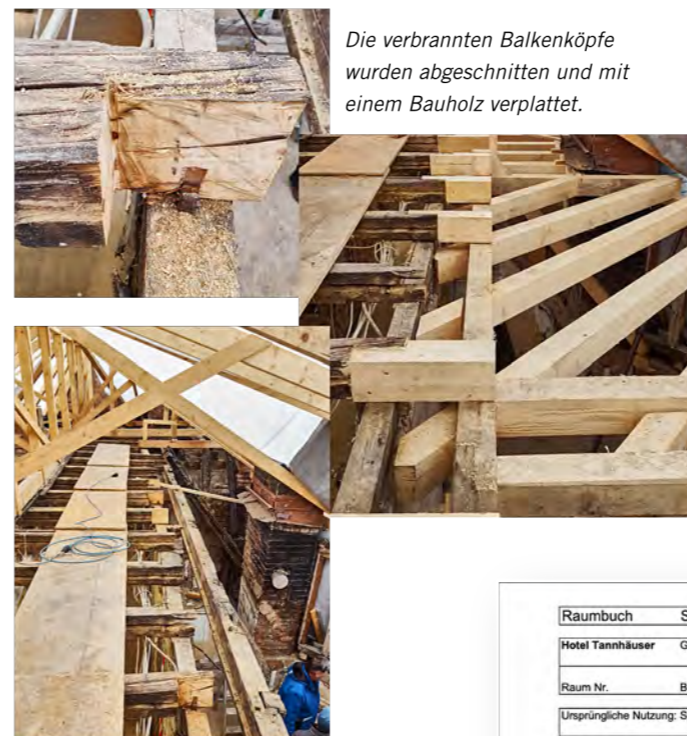
Die verbrannten Balkenköpfe wurden abgeschnitten und mit einem Bauholz verplattet.

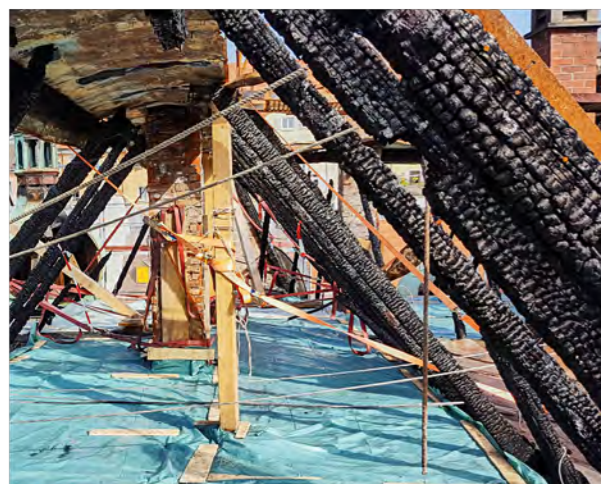
Überreste des Dachspitz

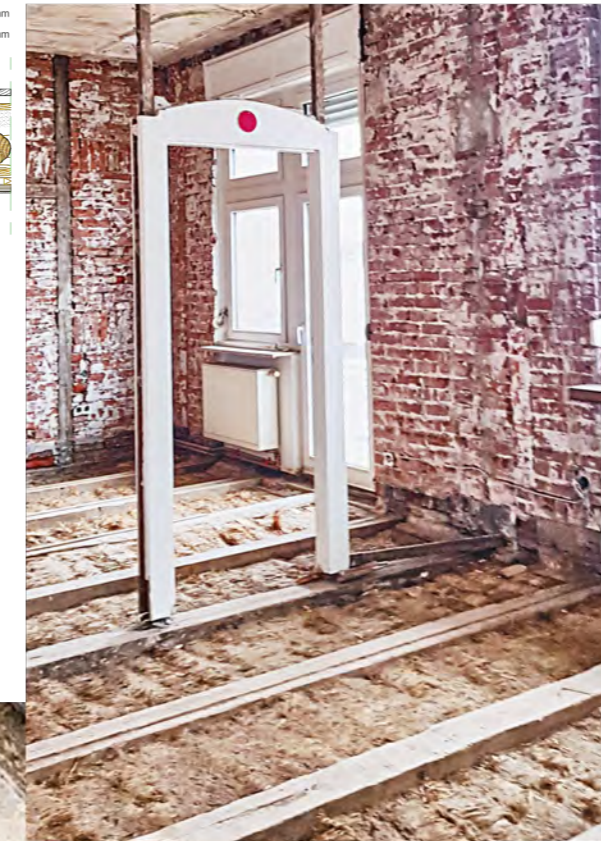
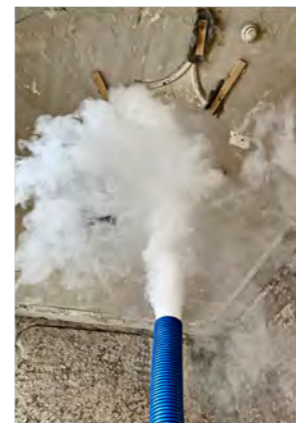
Fogging zur Schimmelbekämpfung

Der immer wieder entstehende Schimmel wurde durch Fogging behandelt.

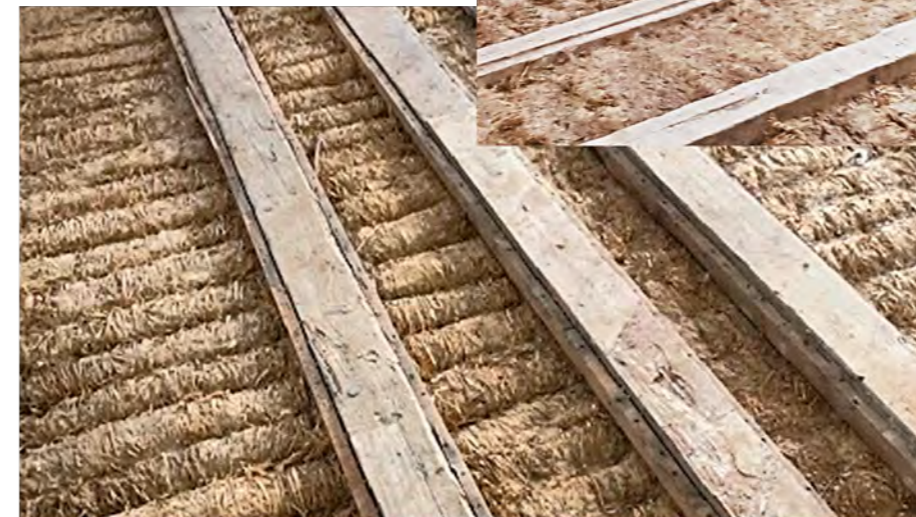
Rückbau des historischen Blind- und Parkettbodens und Wiedereinbau des Blindbodens, der Brandschutzplatten und des wiederhergestellten Originalparketts

In den Deckenbereichen ohne Stuck musste eine Brandschutzdecke eingebaut werden. In allen Bereichen, in welchen der Parkettboden ausgebaut wurde, musste eine Brandschutzdecke auf den Boden aufgebracht werden. Hier wurden zuerst die Blindbodenbretter eingebaut, danach die Brandschutzplatten und darauf der restaurierte historische Parkettboden.

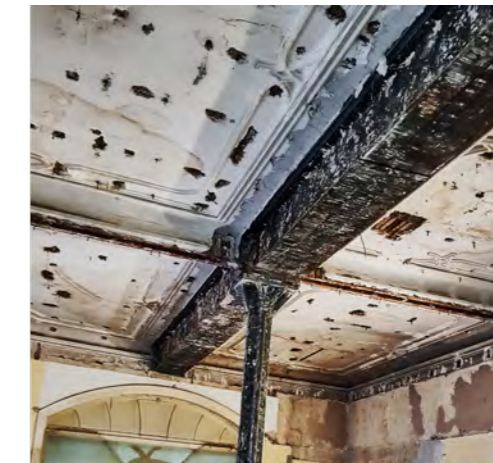
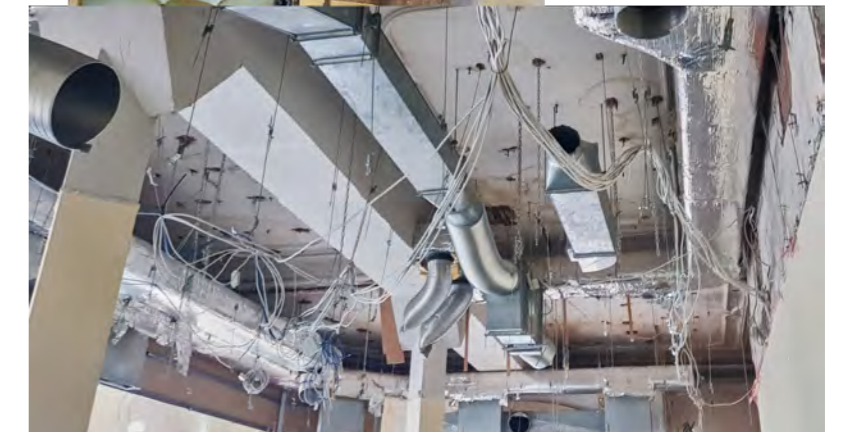
Befestigung der Lüftung in der Stuckdecke

Aus Gründen des Denkmalschutzes wurden die Lüftungstechnischen Anlagen ausgebaut und die stark beschädigte Stuckdecke zunächst gesichert. Danach wurden durch Abformungen die fehlenden Stuckelemente nachgeformt und eingebaut.

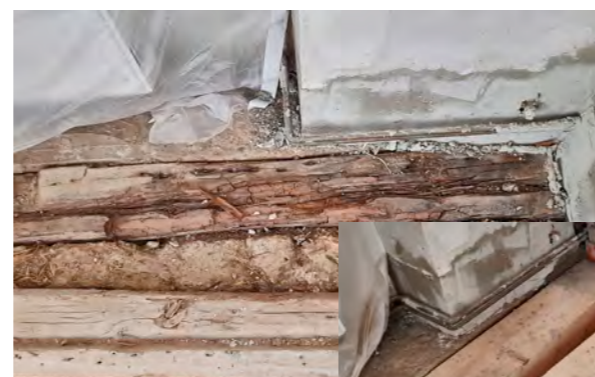
Bei der Sanierung tauchten auch alte Wasserschäden auf

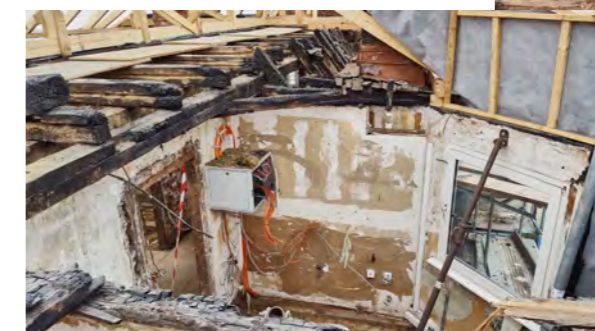
Angebrannte Balkenköpfe vor der Sanierung

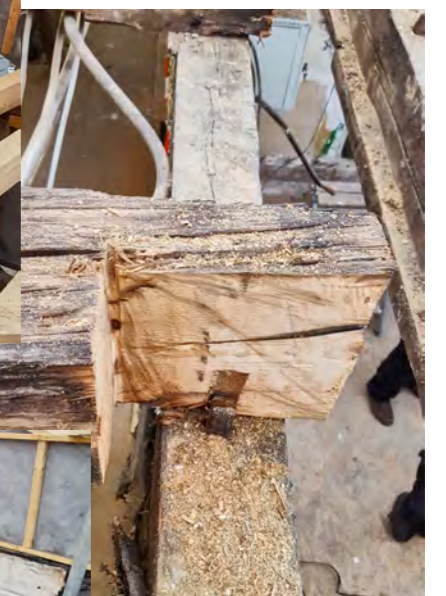
Anschluß für neuen Balkenkopf

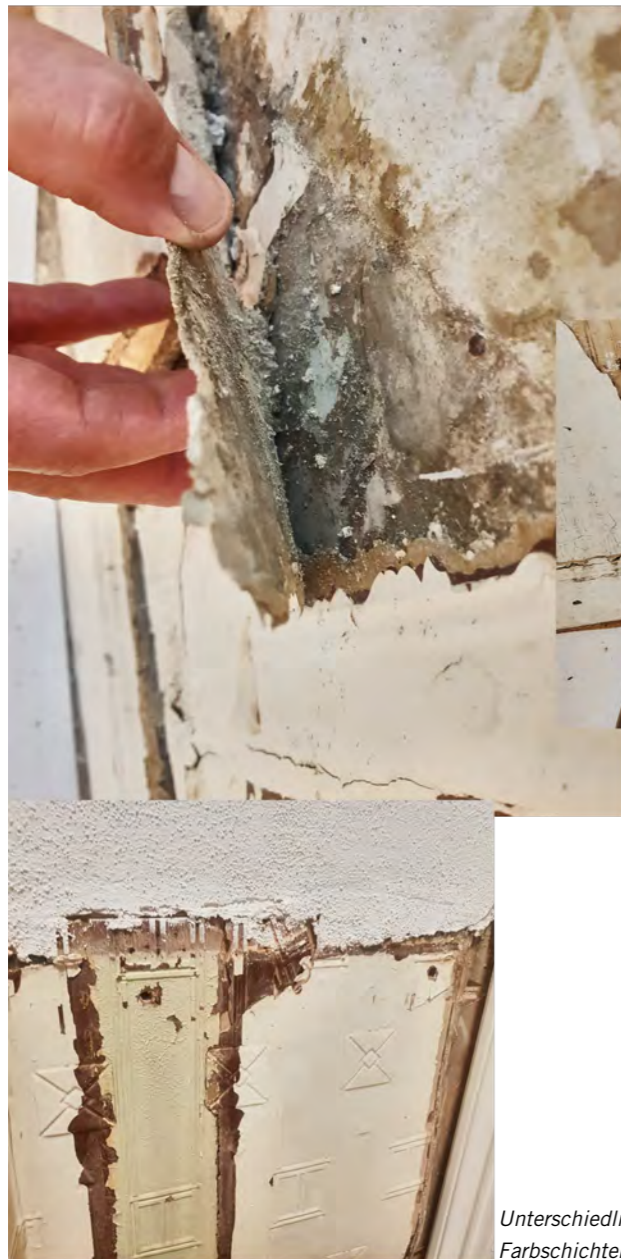
Schimmelbefall unter der Tapete

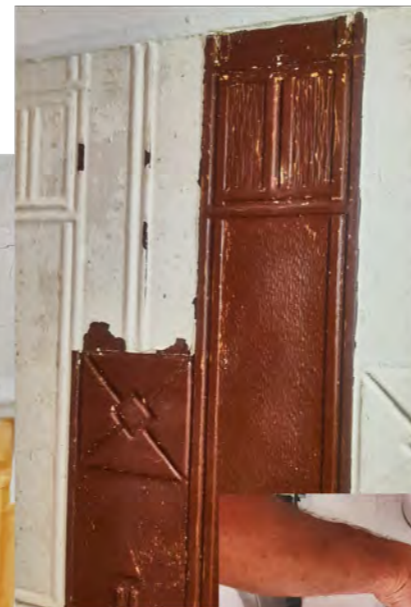
Im Treppenhaus befindet sich eine Prägetapete als Lamperie. Durch das eingedrungene Löschwasser wurde diese stark beschädigt. In Teilen muss die Prägetapete ersetzt werden. Durch das Abformen der Tapete an noch intakten Stellen wurde diese mit Japanpapier und Kleister nachgefertigt.

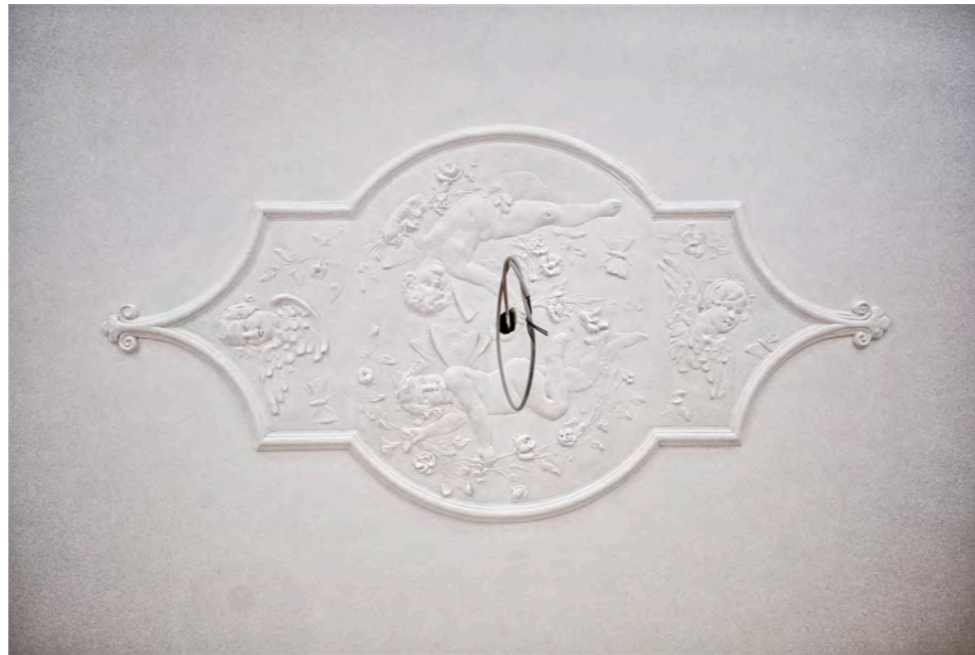
Notsicherung zur Stucksicherung
