Asbestinventarisatetest

Mechelsesteenweg 317, 2820 Bonheiden

Attestnummer : 20250504-000142.000

Niet-asbestveilig

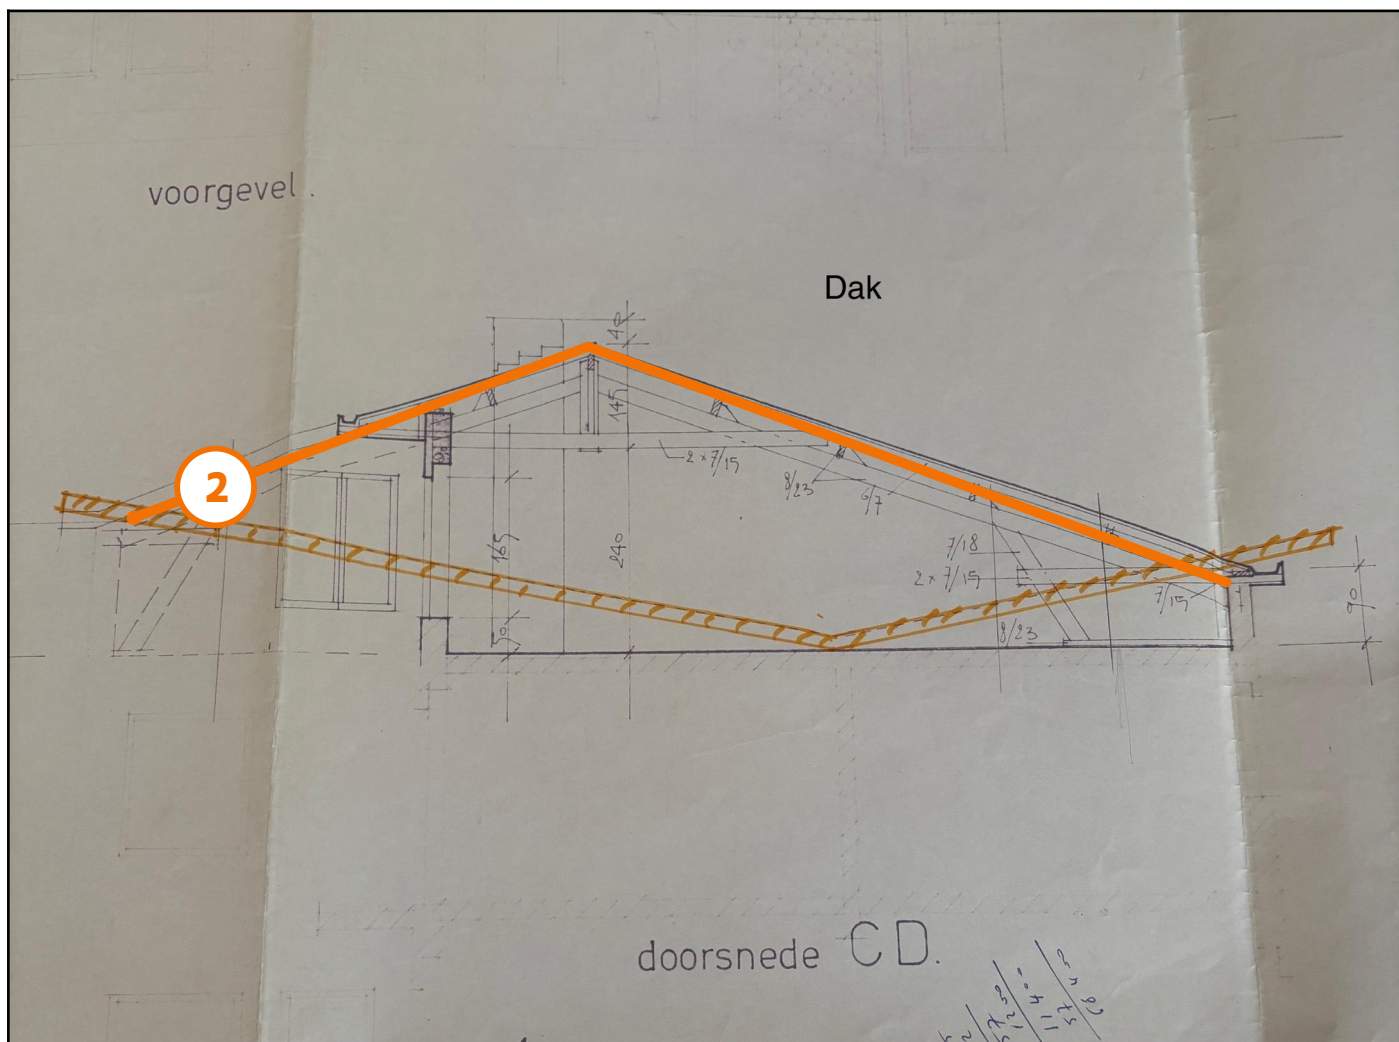
Plan 1.1: Dak

Beschrijving	Type	Actie
2. Dakbedekking - Dakleien	Asbestmateriaal	Verwijderen

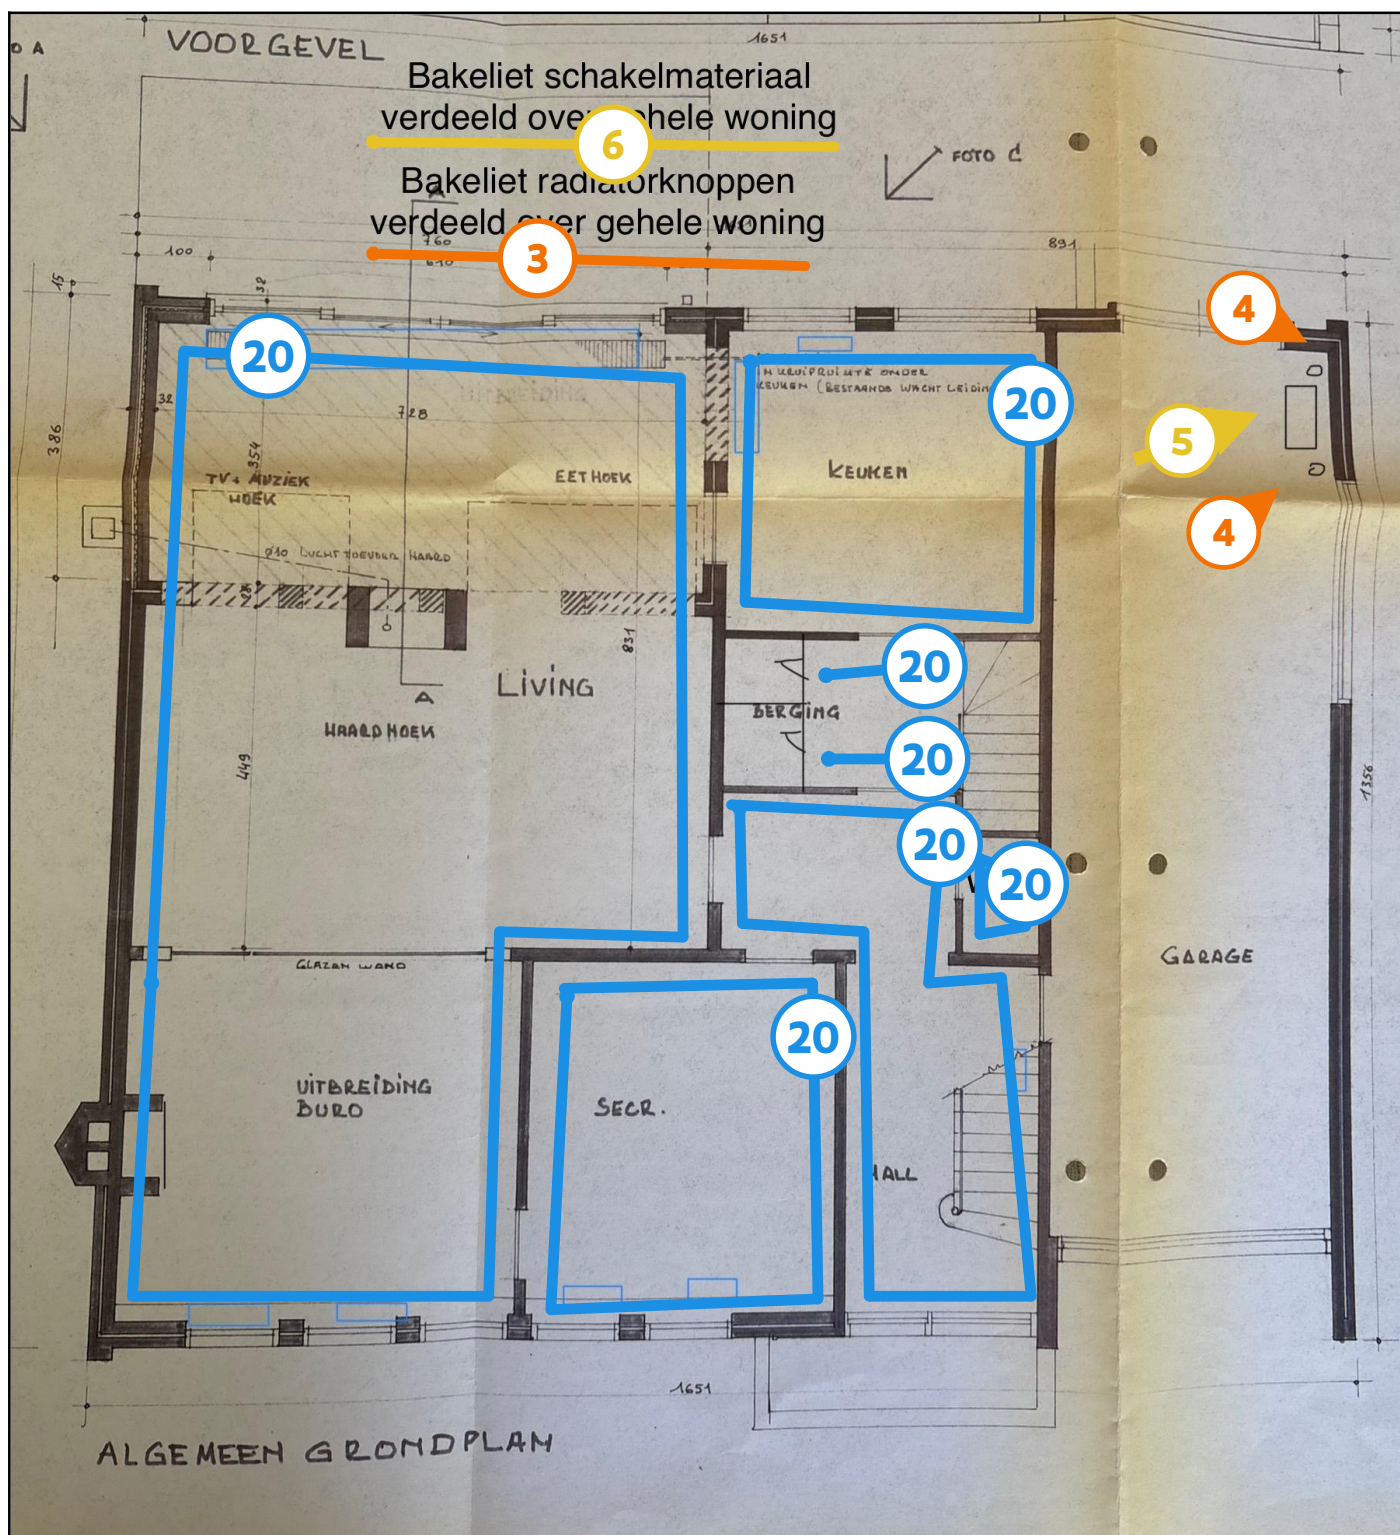
Plan 1.13: Gelijkvloers

Beschrijving	Type	Actie
3. Radiatoren - Knoppen	Asbestmateriaal	Verwijderen

4. Doorvoer vloer elektriciteitsleiding	Asbestmateriaal	Maatregelen nemen
5. Bakeliet meter- en zekering kast	Asbestmateriaal	Zorgvuldig beheren
6. Bakeliet - Stopcontacten & schakelaars (binnen)	Asbestmateriaal	Zorgvuldig beheren
20. Pleisterwerk wanden	Geen asbest	-

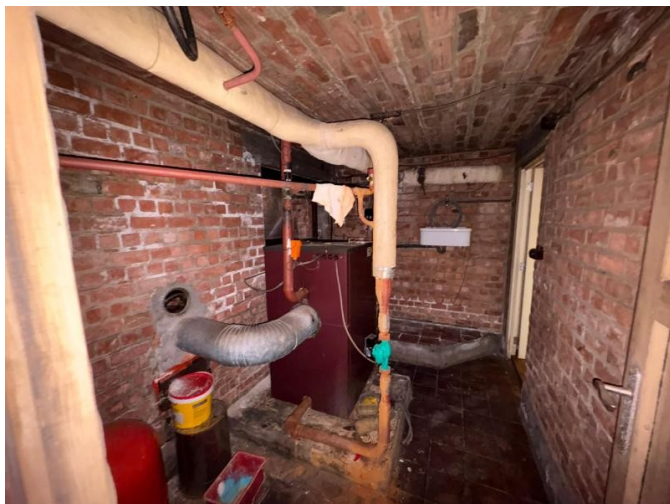
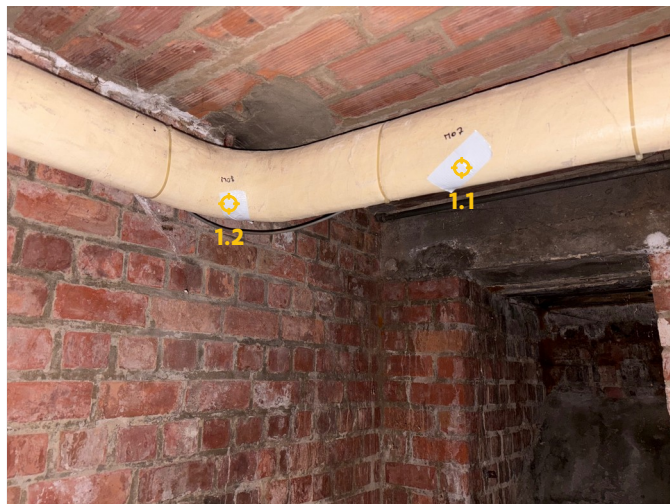
Dringend verwijderen

Eindbeoordeling materiaalrisico	Hoog materiaalrisico en/of hoge kans op vezelvrijgave
---------------------------------	---

Gebondenheid	Categorie 2: niet-hechtgebonden met matrix
Asbestsoort (vezeltype)	Amfibool aanwezig, uitgezonderd crocidoliet
Asbestconcentratie	Hoog ($\geq 50\%$)
Afschermingsgraad van het gehele materiaal	Geheel of deels (ook) vrij aan de binnenlucht
Toestand van het materiaal	Zwaar beschadigd, zwaar verweerd

#	Type	Referentie	Resultaat
1.1	Mengmonster	M07	Amosiet
1.2	Mengmonster	M08	Amosiet

Beschrijving	Leidingisolatie - Gips
Omgeving	Binnen
Primaire drager	HVAC infrastructuur en uitrusting
Asbestmateriaal	In-situ afwerkingslagen - Thermische isolatie
Bindmiddel van asbestmateriaal	Gips - kalk
Gebondenheid op basis van bindmiddel	Niet-hechtgebonden
Hoeveelheid (lengte - omtrek - dikte - aantal)	<ul style="list-style-type: none">• 10,00 m - 20,00 cm - 4,00 cm - 1 stuk
Totaal volume	0,08 m ³
Eenvoudig bereikbaar	Ja
Bevestigingswijze	<ul style="list-style-type: none">• Verlijmd, ingegoten, versmeerd
Identificatiemethode	Vaststelling met monsternamen
Destructieve handeling voor identificatie	Ja
Opmerking	Vermoedelijk lopen deze leidingen nog door achter de valse wanden van de kelder.

- Verwijder dit asbestmateriaal zo snel mogelijk. Volg de toestand goed op.

- Hermetische zone (erkend asbestverwijderaar)
Bij deze verwijdering van asbestmaterialen bestaat er een grote kans op vrijkomen van asbestvezels. Daarom mag dit enkel verwijderd worden door een erkend asbestverwijderaar in een hermetische zone. Bij het verwijderen moet steeds rekening worden gehouden met alle milieu- en veiligheidsvoorschriften. Codex boek VI, titel 3 of de website van OVAM

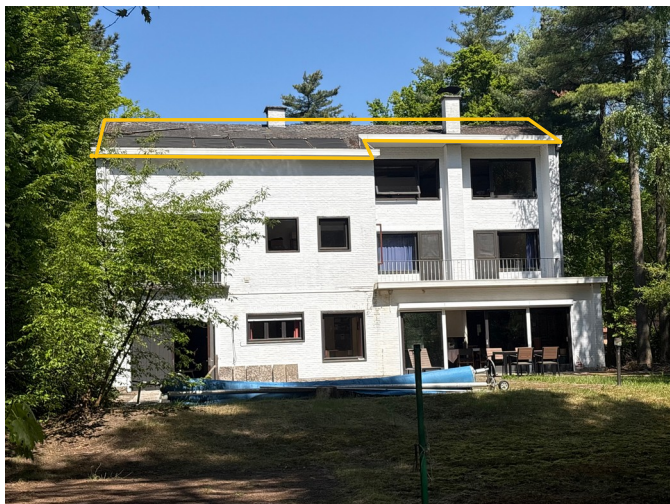
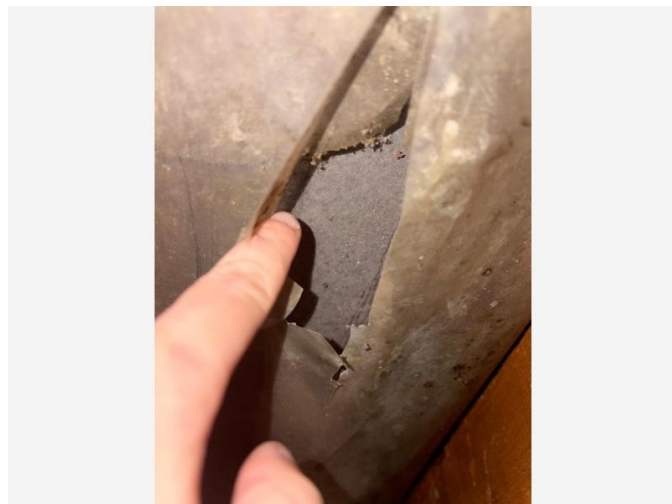
Verwijderen

Eindbeoordeling materiaalrisico	Verhoogd materiaalrisico en/of verhoogde kans op vezelvrijgave
---------------------------------	--

Gebondenheid	Categorie 1: hechtgebonden in oorsprong
Asbestsoort (vezeltype)	Crocidoliet aanwezig
Asbestconcentratie	Laag (< 50%)
Afschermingsgraad van het gehele materiaal	Geheel of deels vrij aan de buitenlucht
Toestand van het materiaal	Matig beschadigd, matig verweerd

Beschrijving	Dakbedekking - Dakleien
Omgeving	Buiten
Primaire drager	Schuin dak
Asbestmateriaal	Dak- en gevelbekleding - Lei, shingle
Bindmiddel van asbestmateriaal	Cement
Gebondenheid op basis van bindmiddel	Hecht
Hoeveelheid (oppervlakte - aantal)	<ul style="list-style-type: none">• 207,00 m² - 1 stuk
Totale oppervlakte	207,00 m ²
Eenvoudig bereikbaar	Ja
Bevestigingswijze	<ul style="list-style-type: none">• Onbekend
Identificatiemethode	Vaststelling zonder monstername
Destructieve handeling voor identificatie	Nee

- Verwijder dit asbestmateriaal zo snel mogelijk. Volg de toestand goed op.
- Hemelwater dat afspoelt van asbestcement daken of gevels kan asbestdeeltjes bevatten. Gebruik het enkel voor gesloten circuits (bv. spoelen toiletten). Reinig na het vervangen van het dak of de gevel de dakgoten en regenwaterput of -ton om asbesthoudend sediment of slib te verwijderen
- Voer bijkomende staalname(s) uit.

- Eenvoudige handelingen: mag via doe-het-zelf of door werknemer(s) met opleidingsattest eenvoudige handelingen
Bij het uitvoeren van eenvoudige handelingen, zoals toegestaan via doe-het-zelfmethoden of door werknemers met een opleidingsattest, is het gebruik van de juiste persoonlijke beschermingsmiddelen (PBM's) verplicht om blootstelling aan asbestvezels te voorkomen. Wij adviseren echter om asbest te laten verwijderen door een werknemer met opleidingscertificaat. Maar het is ook toegestaan via de doe-het-zelfmethode, mits de juiste voorzorgsmaatregelen en PBM's in acht worden genomen. De volgende PBM's dienen altijd aanwezig te zijn:

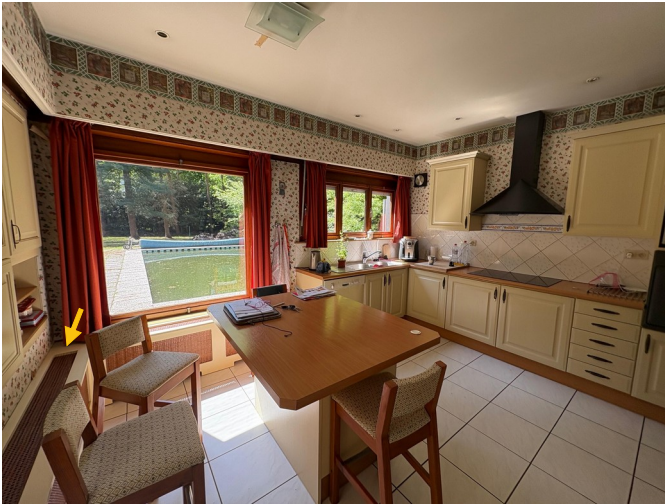
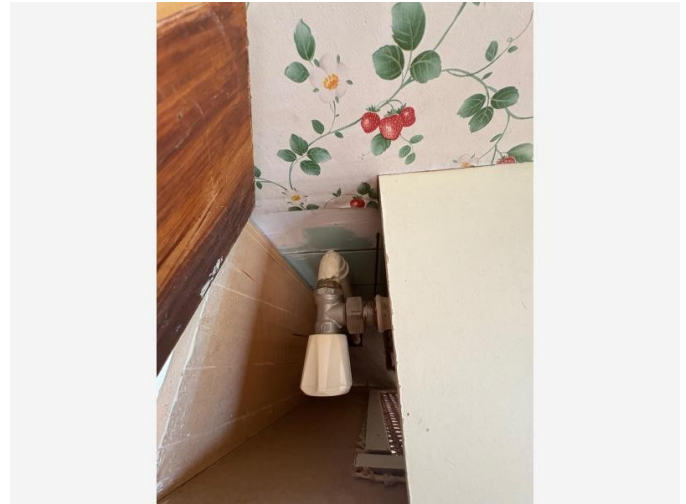
Verwijderen

Eindbeoordeling materiaalrisico	Verhoogd materiaalrisico en/of verhoogde kans op vezelvrijgave
---------------------------------	--

Gebondenheid	Categorie 1: hechtgebonden in oorsprong
Asbestsoort (vezeltype)	Crocidoliet aanwezig
Asbestconcentratie	Laag (< 50%)
Afschermingsgraad van het gehele materiaal	Geheel of deels (ook) vrij aan binnenluchtstromen
Toestand van het materiaal	Licht beschadigd, licht verweerd. Intact calciumsilicaatmateriaal of categorie III 'gebondenheid'

Beschrijving	Radiatoren - Knoppen
Omgeving	Binnen
Primaire drager	Ruimteverwarming
Asbestmateriaal	Plaat, paneel, tablet - Type Bakeliet
Bindmiddel van asbestmateriaal	Kunststof of -hars
Gebondenheid op basis van bindmiddel	Hecht
Hoeveelheid (oppervlakte - dikte - aantal)	• 0,20 m ² - 2,00 cm - 7 stuks
Totaal volume	0,028 m ³
Eenvoudig bereikbaar	Ja
Bevestigingswijze	• Geschroefd
Identificatiemethode	Vaststelling zonder monstername
Destructieve handeling voor identificatie	Nee
Opmerking	De genoteerde hoeveelheid is een schatting. Radiator knoppen over meerdere radiatoren verdeeld over gehe woning.

- Zorg voor een veilig beheer. Vermijd het beschadigen van het asbestmateriaal. Controleer de toestand jaarlijks op wijzigingen.

- Eenvoudige handelingen: mag via doe-het-zelf of door werknemer(s) met opleidingsattest eenvoudige handelingen
Bij het uitvoeren van eenvoudige handelingen, zoals toegestaan via doe-het-zelfmethoden of door werknemers met een opleidingsattest, is het gebruik van de juiste persoonlijke beschermingsmiddelen (PBM's) verplicht om blootstelling aan asbestvezels te voorkomen. Wij adviseren echter om asbest te laten verwijderen door een werknemer met opleidingscertificaat. Maar het is ook toegestaan via de doe-het-zelfmethode, mits de juiste voorzorgsmaatregelen en PBM's in acht worden genomen. De volgende PBM's dienen altijd aanwezig te zijn:
 - FFP3-mondmasker of halfgelaatsmasker met P3 filter
 - wegwercoverall (Tyvek CATIII, type 5 en 6),
 - handschoenen wegwerp of afwasbaar

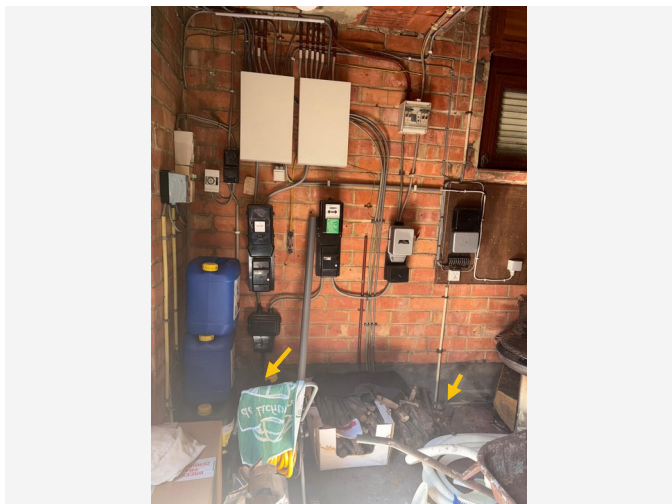
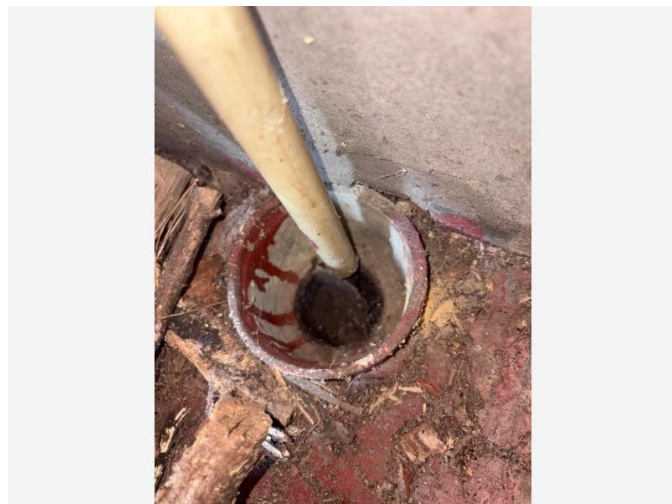
Maatregelen nemen

Eindbeoordeling materiaalrisico	Verhoogd materiaalrisico en/of verhoogde kans op vezelvrijgave
---------------------------------	--

Gebondenheid	Categorie 1: hechtgebonden in oorsprong
Asbestsoort (vezeltype)	Crocidoliet aanwezig
Asbestconcentratie	Laag (< 50%)
Afschermingsgraad van het gehele materiaal	Geheel of deels (ook) vrij aan de binnenlucht
Toestand van het materiaal	Licht beschadigd, licht verweerd. Intact calciumsilicaatmateriaal of categorie III 'gebondenheid'

Beschrijving	Doorvoer vloer elektriciteitsleiding
Omgeving	Binnen
Primaire drager	Communicatie en elektrische infrastructuur en uitrusting
Asbestmateriaal	Buis, koker, leiding, pijp, doorvoer
Bindmiddel van asbestmateriaal	Cement
Gebondenheid op basis van bindmiddel	Hecht
Hoeveelheid (lengte - omtrek - dikte - aantal)	<ul style="list-style-type: none">• 0,50 m - 30,00 cm - 3,00 cm - 2 stuks
Totaal volume	0,009 m ³
Eenvoudig bereikbaar	Nee <ul style="list-style-type: none">• Het asbestmateriaal is bedekt (uitgezonderd laag verf, coating, behang, kunststof, textiel) en het wegnemen van het bedekkende materiaal kan niet zonder het bedekkende materiaal te beschadigen.
Bevestigingswijze	<ul style="list-style-type: none">• Geklemd• Verlijmd, ingegoten, versmeerd
Identificatiemethode	Vaststelling zonder monsternamen
Destructieve handeling voor identificatie	Nee
Opmerking	De hoeveelheid is een schatting

- Verwijder dit asbestmateriaal zo snel mogelijk. Volg de toestand goed op.
- Voer bijkomende staalname(s) uit.

- Hermetische zone (erkend asbestverwijderaar)
Indien deze toepassing via bovenstaande methode niet mogelijk is wegens handelingen waarbij een grote kans bestaat op vrijkomen van asbestvezels, dient dit verwijderd te worden via de methode van Hermetische zone. Bij het verwijderen moet steeds rekening worden gehouden met alle milieu- en veiligheidsvoorschriften. Codex boek VI, titel 3 of de website van OVAM

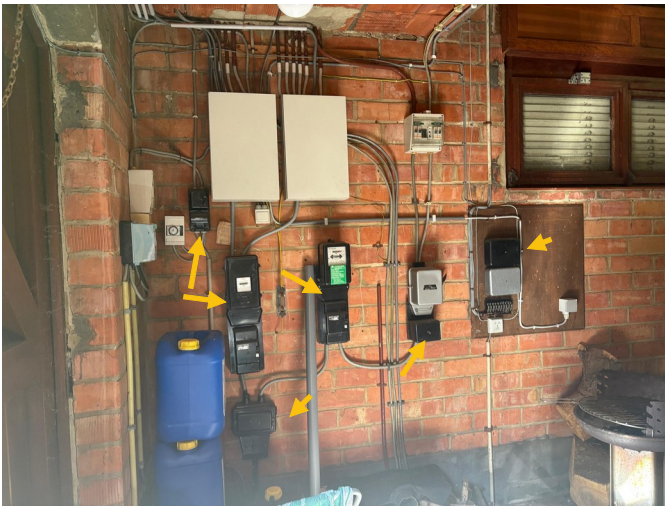
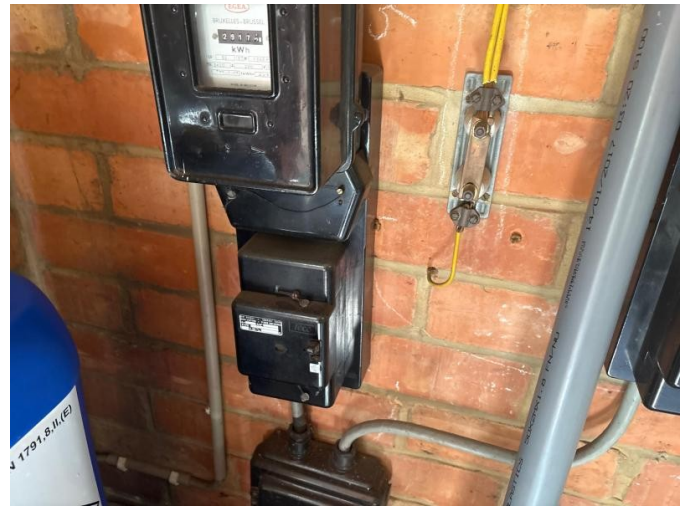
Zorgvuldig beheren

Eindbeoordeling materiaalrisico	Laag materiaalrisico en/of verlaagde kans op vezelvrijgave
---------------------------------	--

Gebondenheid	Categorie 1: hechtgebonden in oorsprong
Asbestsoort (vezeltype)	Crocidoliet aanwezig
Asbestconcentratie	Laag (< 50%)
Afschermingsgraad van het gehele materiaal	Geheel of deels (ook) vrij aan de binnenlucht
Toestand van het materiaal	Onbeschadigd, niet verweerd

Beschrijving	Bakeliet meter- en zekering kast
Omgeving	Binnen
Primaire drager	Communicatie en elektrische infrastructuur en uitrusting
Asbestmateriaal	Plaat, paneel, tablet - Type Bakeliet
Bindmiddel van asbestmateriaal	Kunststof of -hars
Gebondenheid op basis van bindmiddel	Hecht
Hoeveelheid (oppervlakte - dikte - aantal)	• 1,00 m ² - 2,00 cm - 1 stuk
Totaal volume	0,02 m ³
Eenvoudig bereikbaar	Ja
Bevestigingswijze	• Geschroefd
Identificatiemethode	Vaststelling zonder monstername
Destructieve handeling voor identificatie	Nee
Opmerking	De meterkast hoort toe aan de nutsmaatschappij en dient door hen vervangen/verwijderd te worden.

- Zorg voor een veilig beheer. Vermijd het beschadigen van het asbestmateriaal. Controleer de toestand jaarlijks op wijzigingen.
- Voer bijkomende staalname(s) uit.

- Eenvoudige handelingen: mag via doe-het-zelf of door werknemer(s) met opleidingsattest eenvoudige handelingen
Deze toepassing is enkel te verwijderen door de nutsmaatschappij

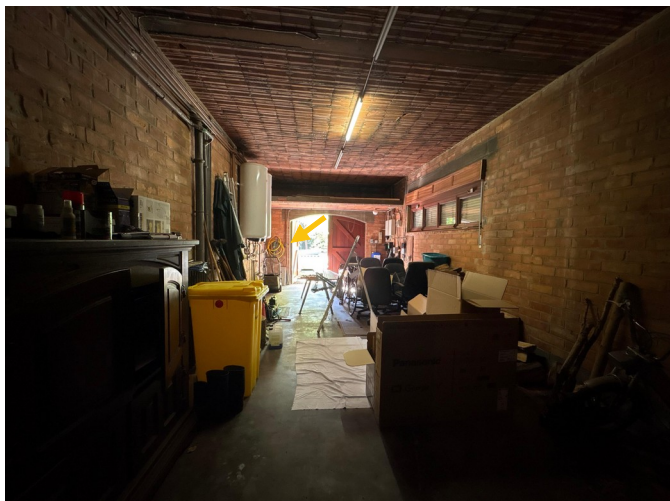
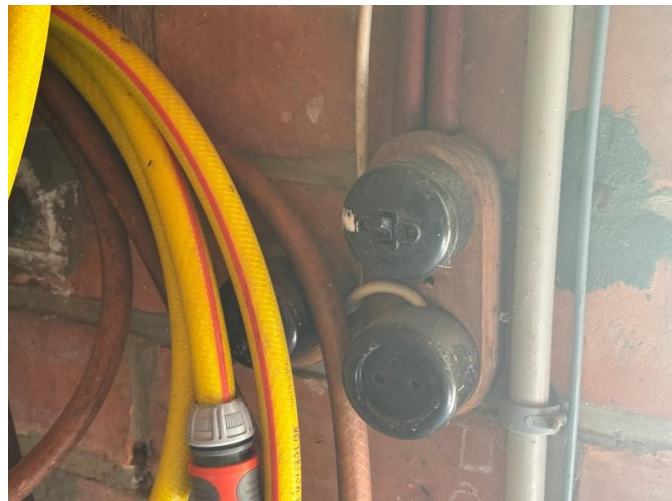
Zorgvuldig beheren

Eindbeoordeling materiaalrisico	Laag materiaalrisico en/of verlaagde kans op vezelvrijgave
---------------------------------	--

Gebondenheid	Categorie 1: hechtgebonden in oorsprong
Asbestsoort (vezeltype)	Crocidoliet aanwezig
Asbestconcentratie	Laag (< 50%)
Afschermingsgraad van het gehele materiaal	Geheel of deels (ook) vrij aan de binnenlucht
Toestand van het materiaal	Onbeschadigd, niet verweerd

Beschrijving	Bakeliet - Stopcontacten & schakelaars (binnen)
Omgeving	Binnen
Primaire drager	Communicatie en elektrische infrastructuur en uitrusting
Asbestmateriaal	Plaat, paneel, tablet - Type Bakeliet
Bindmiddel van asbestmateriaal	Kunststof of -hars
Gebondenheid op basis van bindmiddel	Hecht
Hoeveelheid (oppervlakte - dikte - aantal)	• 0,10 m ² - 2,00 cm - 15 stuks
Totaal volume	0,03 m ³
Eenvoudig bereikbaar	Ja
Bevestigingswijze	• Geschroefd
Identificatiemethode	Vaststelling zonder monsternamen
Destructieve handeling voor identificatie	Nee
Opmerking	De genoteerde hoeveelheid betreft een schatting. Schakelmateriaal en stopcontacten verdeeld over gehele woning.

- Zorg voor een veilig beheer. Vermijd het beschadigen van het asbestmateriaal. Controleer de toestand jaarlijks op wijzigingen.
- Voer bijkomende staalname(s) uit.

- Eenvoudige handelingen: mag via doe-het-zelf of door werknemer(s) met opleidingsattest eenvoudige handelingen
Bij het uitvoeren van eenvoudige handelingen, zoals toegestaan via doe-het-zelfmethoden of door werknemers met een opleidingsattest, is het gebruik van de juiste persoonlijke beschermingsmiddelen (PBM's) verplicht om blootstelling aan asbestvezels te voorkomen. Wij adviseren echter om asbest te laten verwijderen door een werknemer met opleidingscertificaat. Maar het is ook toegestaan via de doe-het-zelfmethode, mits de juiste voorzorgsmaatregelen en PBM's in acht worden genomen. De volgende PBM's dienen altijd aanwezig te zijn:
 - FFP3-mondmasker of halfgelaatsmasker met P3 filter

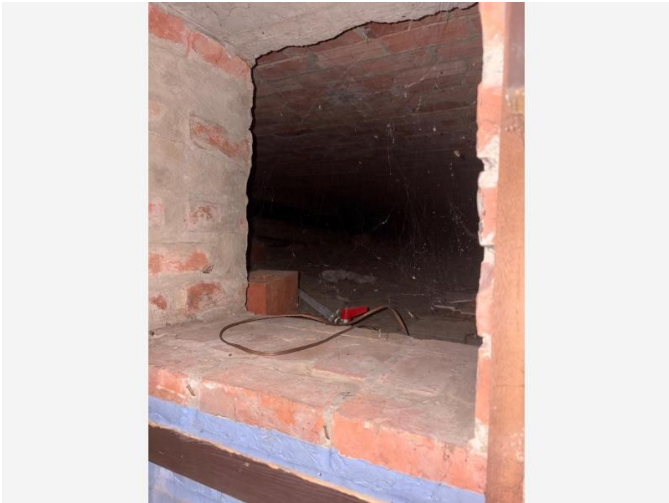
Situeringfoto

Permanente beperking
