**1. ИДЕНТИФИКАЦИЯ**

Гос. номер: **909ABC02** ✓ Проверка подлинности  
 Марка / Модель: **Lexus RX 350 (AL20)**  
 Дата и время сканирования: **25.06.2026, 11:15**  
 Место сканирования: **Mega Center Almaty**  
 VIN (опционально): **JTJBZMCA502123456**  
 Пробег (опционально): **94 260 км**

**2. ВИЗУАЛЬНЫЙ АНАЛИЗ (НИЖНЯЯ ЧАСТЬ АВТОМОБИЛЯ)**

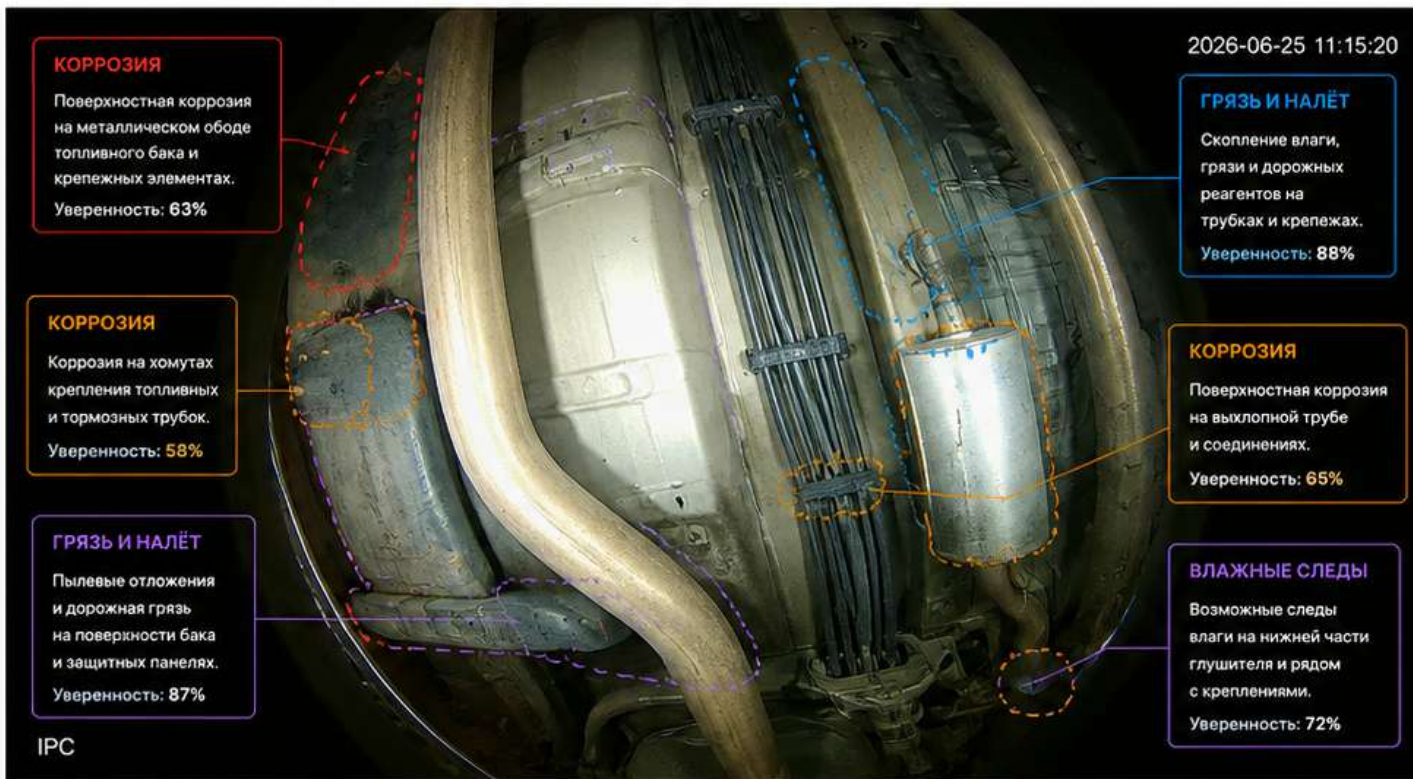
На момент сканирования выявлены поверхностная коррозия, загрязнение и локальные влажные участки на элементах выхлопной системы, топливном баке и трубопроводах. Признаков активных течей масла не обнаружено.

- ⚠ **КОРРОЗИЯ** Уверенность **63%**  
Поверхностная коррозия на крепежных элементах, хомутах, выхлопной системе и топливном баке.
- ⚠ **ГРЯЗЬ И НАЛЁТ** Уверенность **88%**  
Скопление дорожной грязи и реагентов на трубках, панелях и креплениях.
- 💧 **МОКРЫЕ СЛЕДЫ** Уверенность **72%**  
Локальные влажные участки в районе глушителя и креплений.

- Очистка элементов и обработка антикоррозийным составом
- Проверка хомутов и креплений топливных и тормозных трубок
- Проверка герметичности выхлопной системы
- Повторное сканирование через 3 месяца
