1. ИДЕНТИФИКАЦИЯ

Гос. номер: **555ABC02** ✔ Проверка подлинности Место сканирования: **Mega Center Almaty**
 Марка / Модель: **Hyundai Santa Fe (TM)** VIN (опционально): **KMHS381CDMU123456**
 Дата и время сканирования: **13.05.2026, 14:28** Пробег (опционально): **87 650 км**

2. ВИЗУАЛЬНЫЙ АНАЛИЗ (НИЖНЯЯ ЧАСТЬ АВТОМОБИЛЯ)

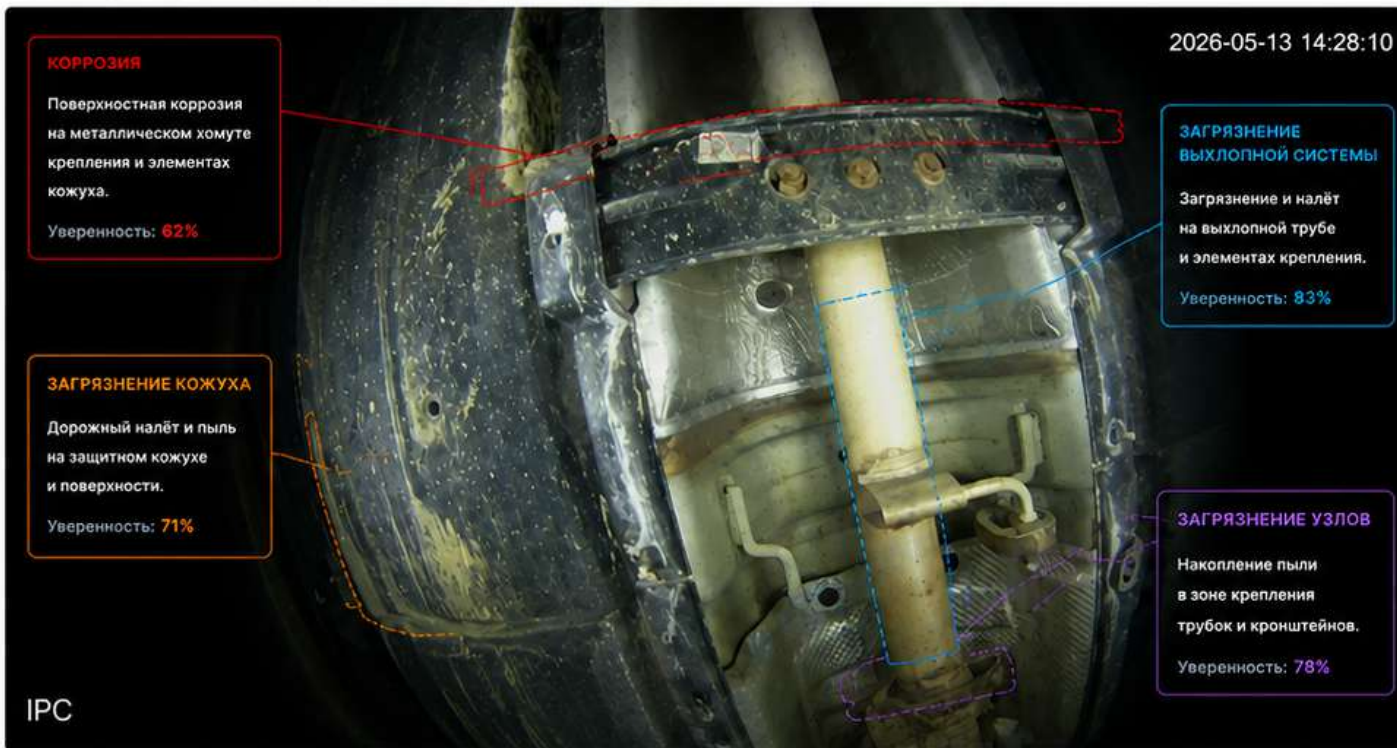
- ⚠ **КОРРОЗИЯ** Уверенность **62%**
Поверхностная коррозия на крепёжных элементах и хомуте защитного кожуха.
- ⚠ **ГРЯЗЬ И НАЛЁТ** Уверенность **83%**
Скопление дорожной грязи и пыли на выхлопной системе и узлах крепления.
- 💧 **ЗАГРЯЗНЕНИЕ УЗЛОВ** Уверенность **78%**
Загрязнение в зонах креплений, кронштейнов и трубок.

На момент сканирования выявлены поверхностная коррозия, загрязнения на выхлопной системе, защитном кожухе и в зонах креплений. Признаков активных течей масла не обнаружено.

- Очистка выхлопной системы и защитного кожуха
- Антикоррозийная обработка крепёжных элементов и хомутов
- Проверка и очистка зон крепления трубок и кронштейнов
- Повторное сканирование через 3 месяца
