**1. ИДЕНТИФИКАЦИЯ**

Гос. номер:	777KZA02	✓ Проверка подлинности	Место сканирования:	Mega Center Almaty
Марка / Модель:	Hyundai Tucson (TL)		VIN (опционально):	KMHJ3815GKU123456
Дата и время сканирования:	26.05.2026, 14:48		Пробег (опционально):	81 760 км

**2. ВИЗУАЛЬНЫЙ АНАЛИЗ (НИЖНЯЯ ЧАСТЬ АВТОМОБИЛЯ)**

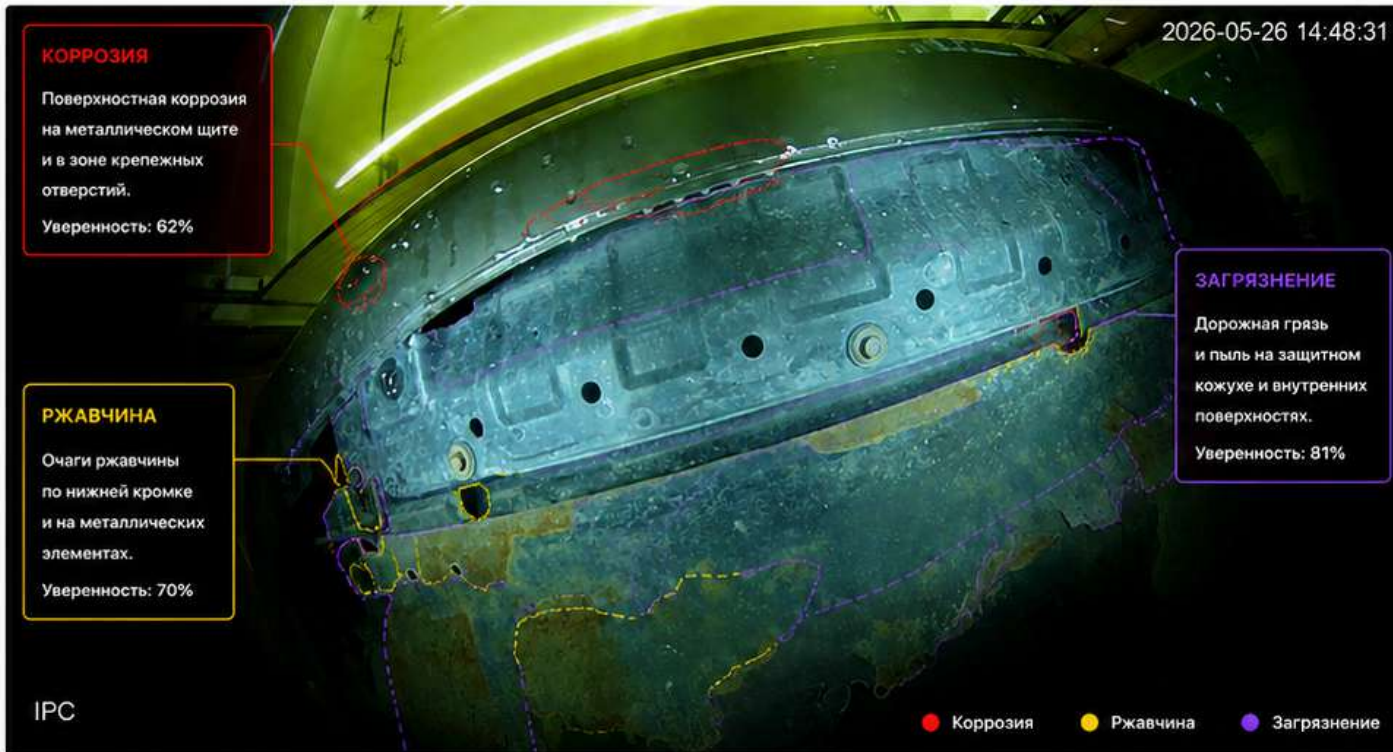
**КОРРОЗИЯ**

Поверхностная коррозия на металлическом щите и в зоне крепежных отверстий.  
Уверенность: 62%

**РЖАВЧИНА**

Очаги ржавчины по нижней кромке и на металлических элементах.  
Уверенность: 70%

**ЗАГРЯЗНЕНИЕ**

Дорожная грязь и пыль на защитном кожухе и внутренних поверхностях.  
Уверенность: 81%

На момент сканирования выявлены поверхностная коррозия, очаги ржавчины и накопление грязи на защитном кожухе.  
Признаков активных течей масла не обнаружено.

- ⚠ **КОРРОЗИЯ** Уверенность 62%  
Поверхностная коррозия на металлическом щите и в зоне крепежных отверстий.
- ⚠ **РЖАВЧИНА** Уверенность 70%  
Очаги ржавчины по нижней кромке и на металлических элементах.
- 💧 **ЗАГРЯЗНЕНИЕ УЗЛОВ** Уверенность 81%  
Накопление дорожной грязи и пыли на защитном кожухе.

- Антикоррозийная обработка металлических поверхностей
- Очистка защитного кожуха и скрытых полостей
- Проверка и обработка крепежных элементов
- Повторное сканирование через 3 месяца
