1. ИДЕНТИФИКАЦИЯ

Гос. номер: KZ 123 ABC 02 ✔ Проверка подлинности Место сканирования: Hyundai Premium Centre Almaty
 Марка / Модель: Hyundai Tucson (TL) VIN (опционально): KMHJ3815GKU123456
 Дата и время сканирования: 01.06.2026, 15:42 Пробег (опционально): 137 450 км

2. ВИЗУАЛЬНЫЙ АНАЛИЗ (НИЖНЯЯ ЧАСТЬ АВТОМОБИЛЯ)

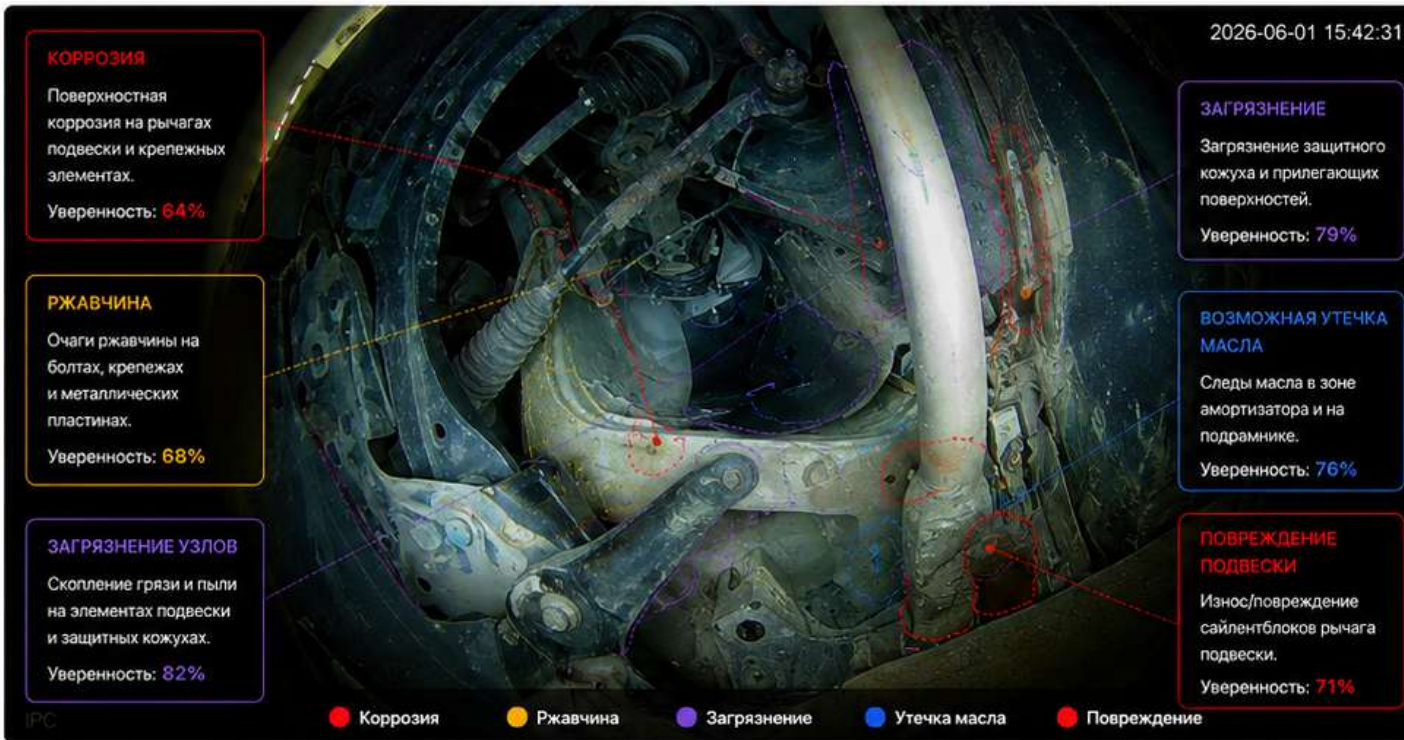
На момент сканирования выявлены поверхностная коррозия, очаги ржавчины, значительное загрязнение узлов, возможная утечка масла и повреждение элементов подвески.

- ✔ Подтекание масла Обнаружено
- ▲ Состояние шин Износ > 50%
- ▲ Коррозия Выявлено
- ▲ Ржавчина Выявлено
- ▲ Мокрые / влажные зоны Выявлено
- ▲ Повреждения подвески Выявлено
- ▲ Критические дефекты Требуют внимания

- ▲ **КОРРОЗИЯ** Риск
Поверхностная коррозия на рычагах подвески и крепежных элементах. 64%
- ▲ **РЖАВЧИНА** Риск
Очаги ржавчины на болтах и металлических пластинах. 68%
- ▲ **ЗАГРЯЗНЕНИЕ УЗЛОВ** Риск
Скопление грязи и пыли на элементах подвески и кожухах. 82%
- ▲ **ВОЗМОЖНАЯ УТЕЧКА МАСЛА** Риск
Следы масла в зоне амортизатора и на подрамнике. 76%
- ▲ **ПОВРЕЖДЕНИЕ ПОДВЕСКИ** Риск
Износ или повреждение сайлентблоков рычага подвески. 71%

- Антикоррозийная обработка элементов подвески
- Очистка узлов и защитных кожухов
- Проверка и замена сайлентблоков рычагов подвески
- Проверка амортизаторов и уплотнителей
- Повторное сканирование через 3 месяца
